中国船舶工业物资中南有限公司“9·4”一般高处坠落事故调查报告

2021年9月4日7时13分左右，位于江夏区黄家湖东路1号的中国船舶工业物资中南有限公司902仓库发生一起高处坠落事故，造成1人死亡。事故直接经济损失约153万元。

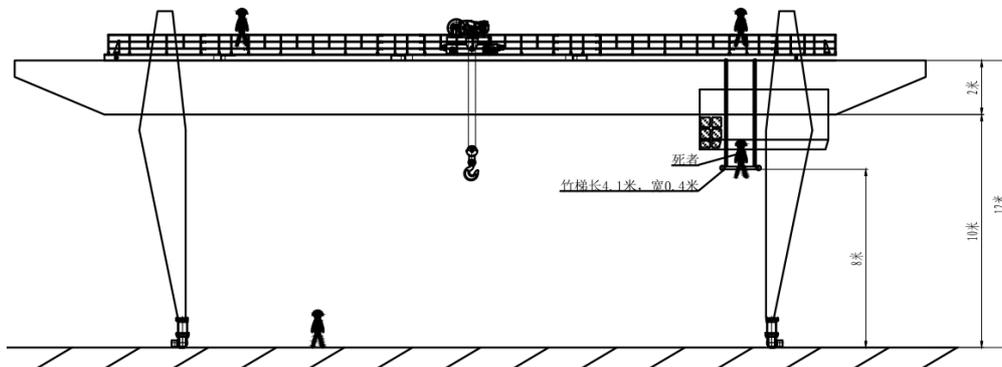
2021年9月4日7时左右，山海建设公司油漆工雷耀辉、刘奇林、刘晓田、刘天恒在中船物资中南公司902仓库，对露天货场32T门式起重机进行油漆涂装作业。刘晓田坐在距离地面8米高的简易竹梯上对起重机配电室底部进行涂装作业（详见图1、图2），竹梯两端由尼龙绳索连接在起重机主梁的栏杆上（详见图3），其中一端系打死结、另一端系打活结。刘奇林站在起重机主梁上根据刘晓田作业需要，通过松解并调整活绳结在起重机主梁上的位置，带动下方竹梯移动。7时13分左右，刘晓田在竹梯上从系打活结一侧挪动至系打死结的一侧后，刘奇林松解了活结并准备调整位置，此时系打死结的绳结突然松脱，刘晓田随竹梯一起开始下坠，并带动另一侧绳索瞬间从刘奇林手中脱开，刘晓田随竹梯一起坠落至地面受伤。7时47分，120救护车到达事故现场将刘晓田送至江夏区协和医院救治，8时57分，刘晓田因伤势过重经抢救无效死亡。

图1事故现场示意图

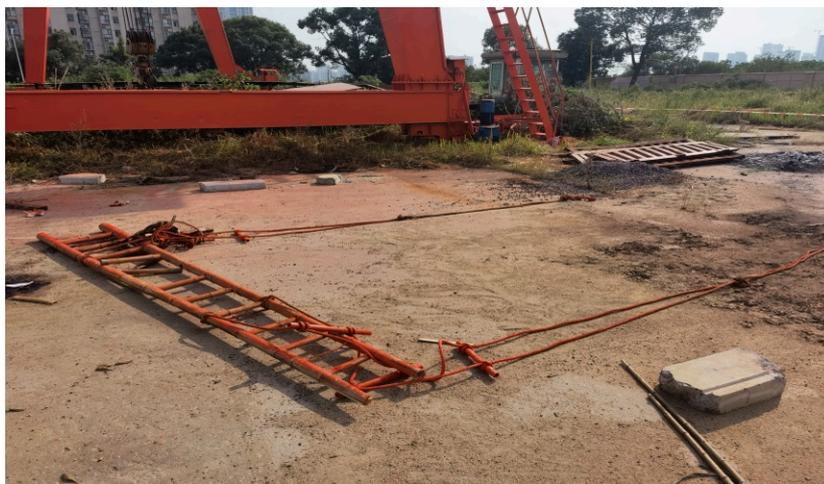
图2事故发生时作业人员刘晓田所坐竹梯

1. 事故发生时刘晓田所坐竹梯长4.1米，宽0.4米，系雷耀辉等四人施工班组所有。竹梯是8月25日四人进场施工当天由刘奇林悬挂。

刘晓田在距地面约8米高的竹梯上对起重机配电室底部进行防腐涂装作业时，工友刘奇林在松解悬吊竹梯系打活结一侧的绳索后，突遇系打死结一侧的绳结松脱，导致本侧已松开的绳索遭突加重力瞬间从刘奇林手中滑落，刘晓田随竹梯一起坠落至地面致伤而亡，是发生事故的直接原因。

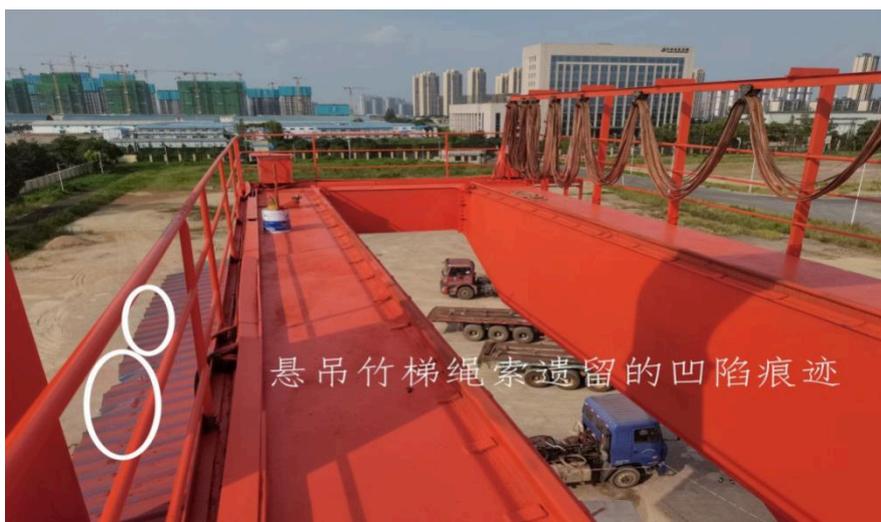
图3起重机的主梁及栏杆
