# 中堂镇 2021 年“9·18”一般触电事故调查报告

中堂镇 2021 年 “9·18” 一般触电事故调查组

2021 年 12 月

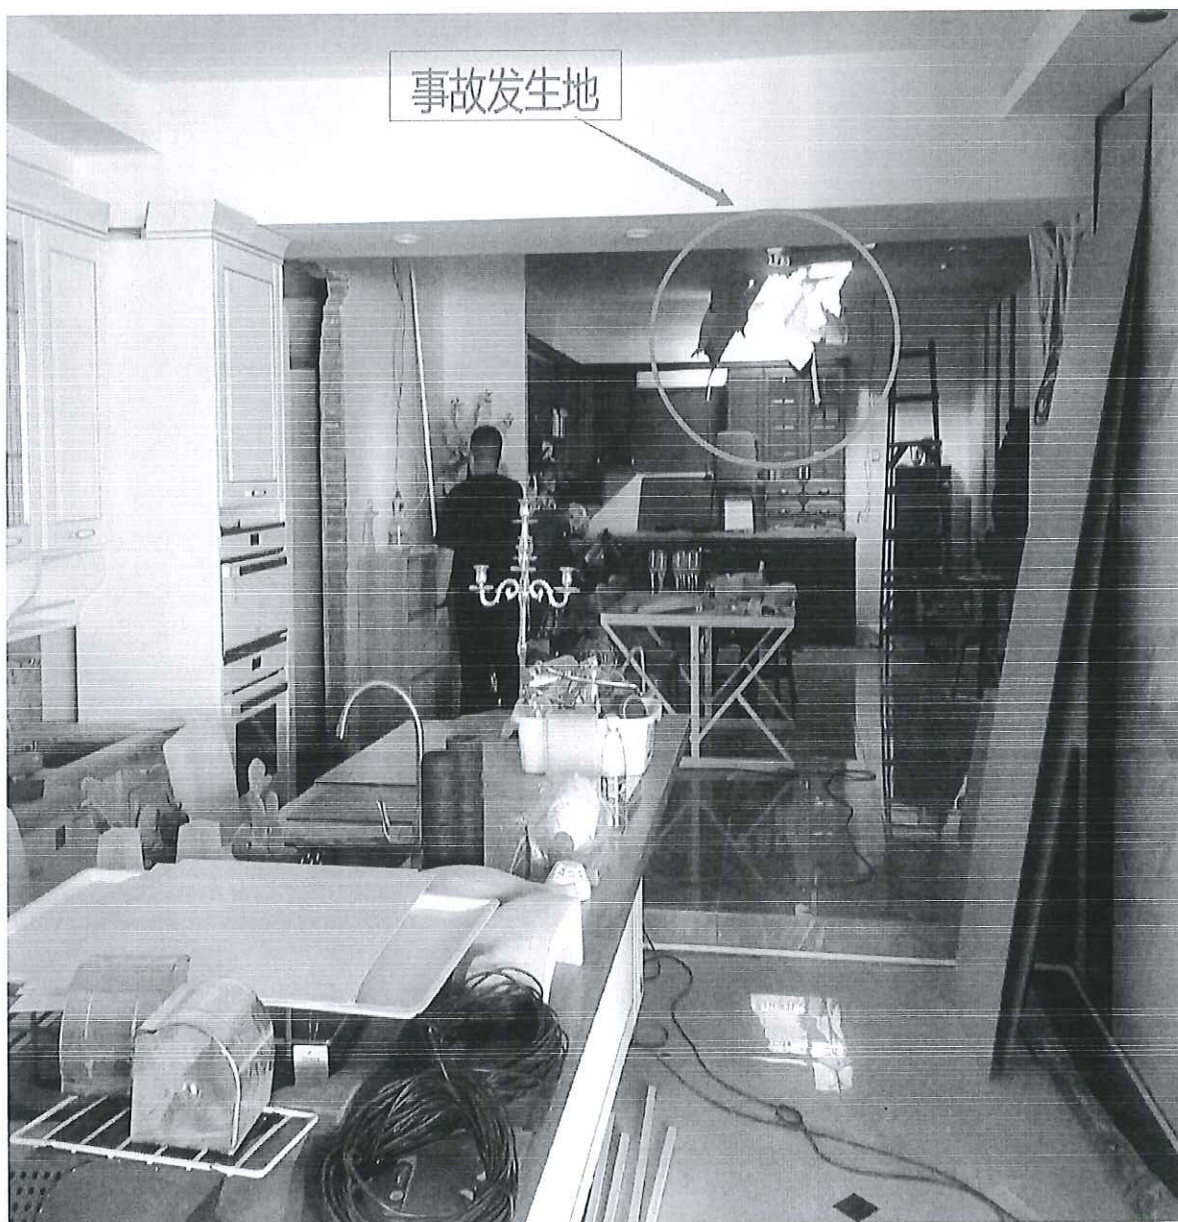
图 2-1 事发地现场图

103，招牌名为“莞禾装饰”店铺的天花吊顶内，吊顶天花距地面约 2.95m 高，吊顶上原有一长方形检修口，长 70cm，宽 38cm；事发当时谢杨是从该检修口上去的；见图 2-1 事发地现场图（其中，图中的检修口已破烂是当时救援人员为了方便救援时破拆过的现场，非第一现场图）。

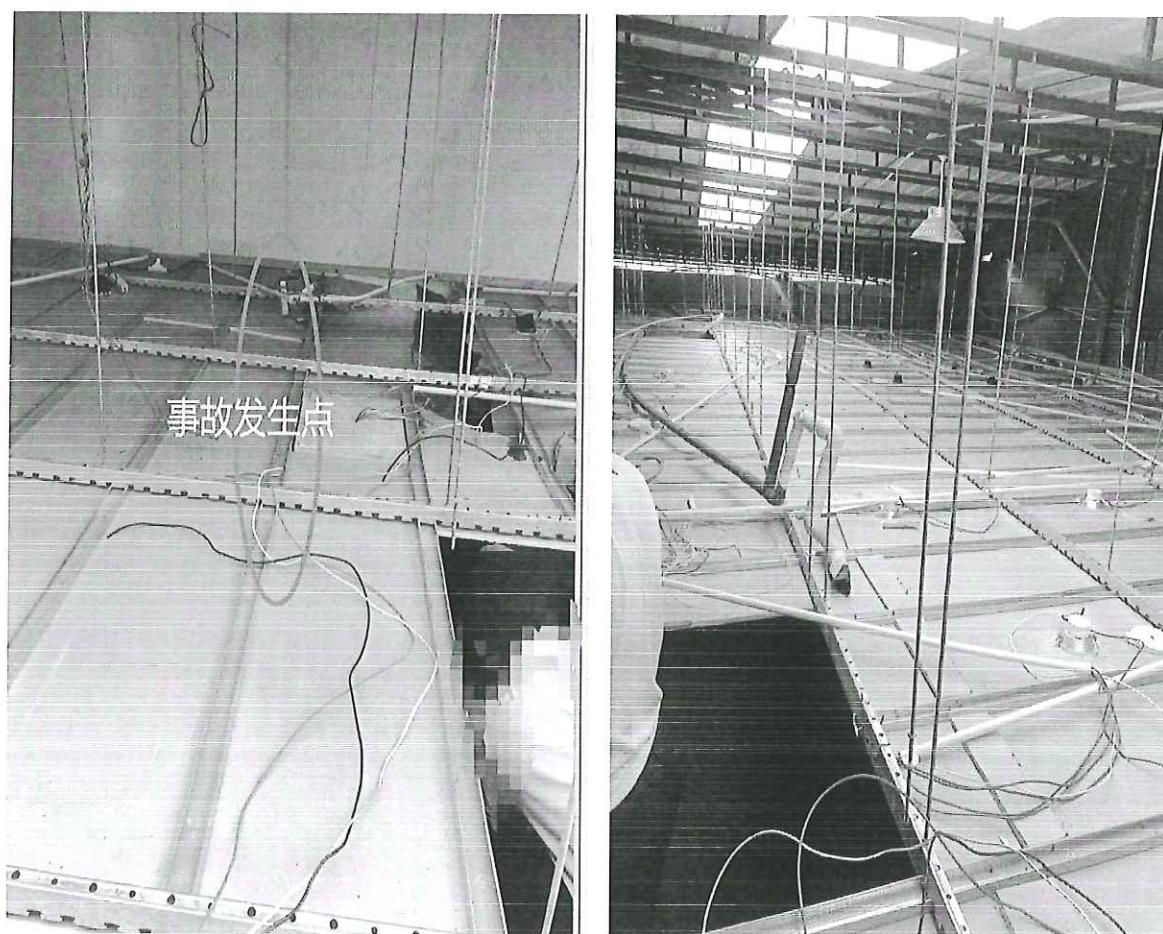
图 2-2 天花阁层内的设施情况

距层高约 1.14m，事故发生点距天花吊顶检修口约 95cm；经现场勘查发现及图 2-2 可见该天花吊顶内的设施有：LED 吊顶灯一盏、天花式空调室内机及其空调管道、各照明筒灯及电源线路布线 PVC 管道等，天花阁层空间内电气线路及管道混杂、吊顶等金属构架众多，多组线路未套管。（见图 2-2 天花阁层内的设施情况）。

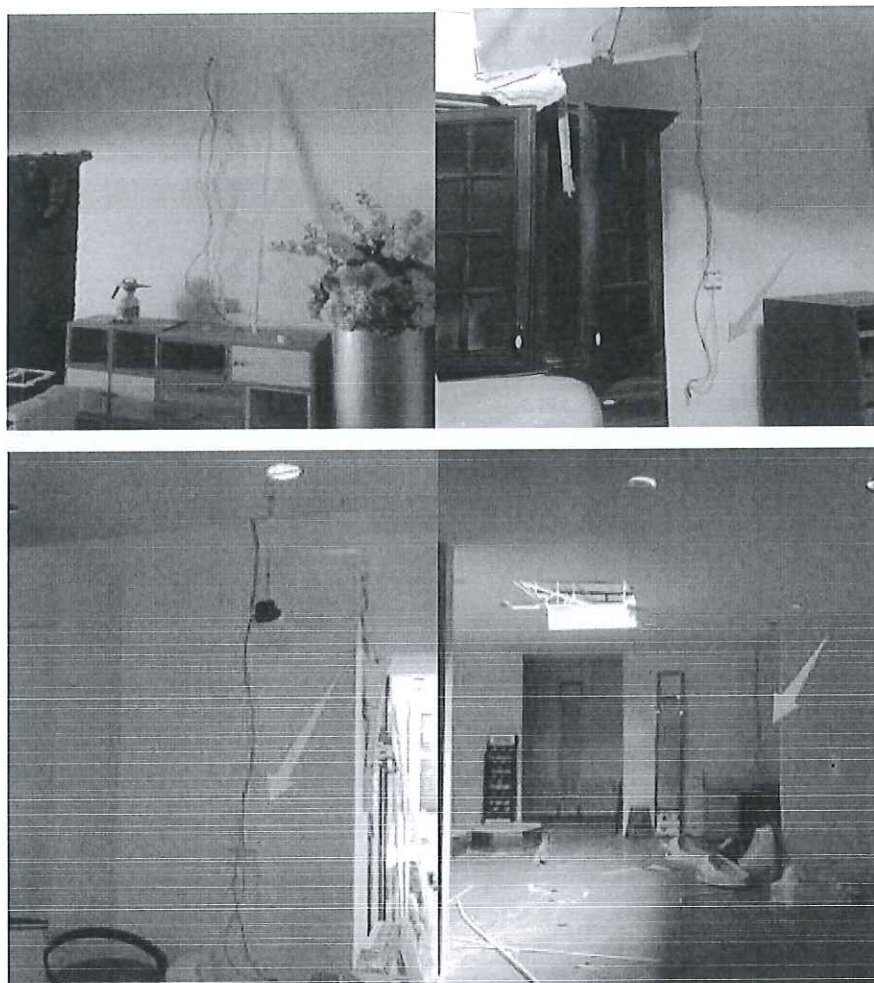
图 2-3 四组新敷设的插座电线

3. 经现场勘查发现，天花吊顶内共有四组新敷设的 BRV 电源绝缘导线直接从吊顶上吊垂下来室内（见图 2-3 四组新敷设的插座电线）；绝缘导线线径分别为：红色 4 mm<sup>2</sup>、黑色 4 mm<sup>2</sup>、黄/绿双色 2.5 mm<sup>2</sup>，每组间相互连接在一起，并已将组成一组的绝缘导线的连接电源首端拉到了事故发生点附近（见图 2-4 隔

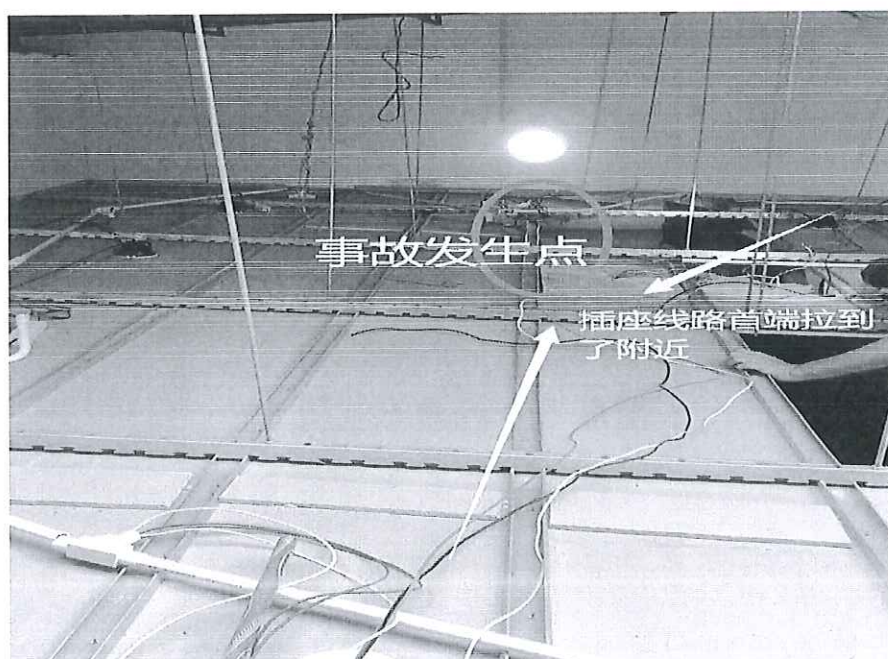
图 2-4 隔层内新敷设的插座线路情况

层内新敷设的插座线路情况)。

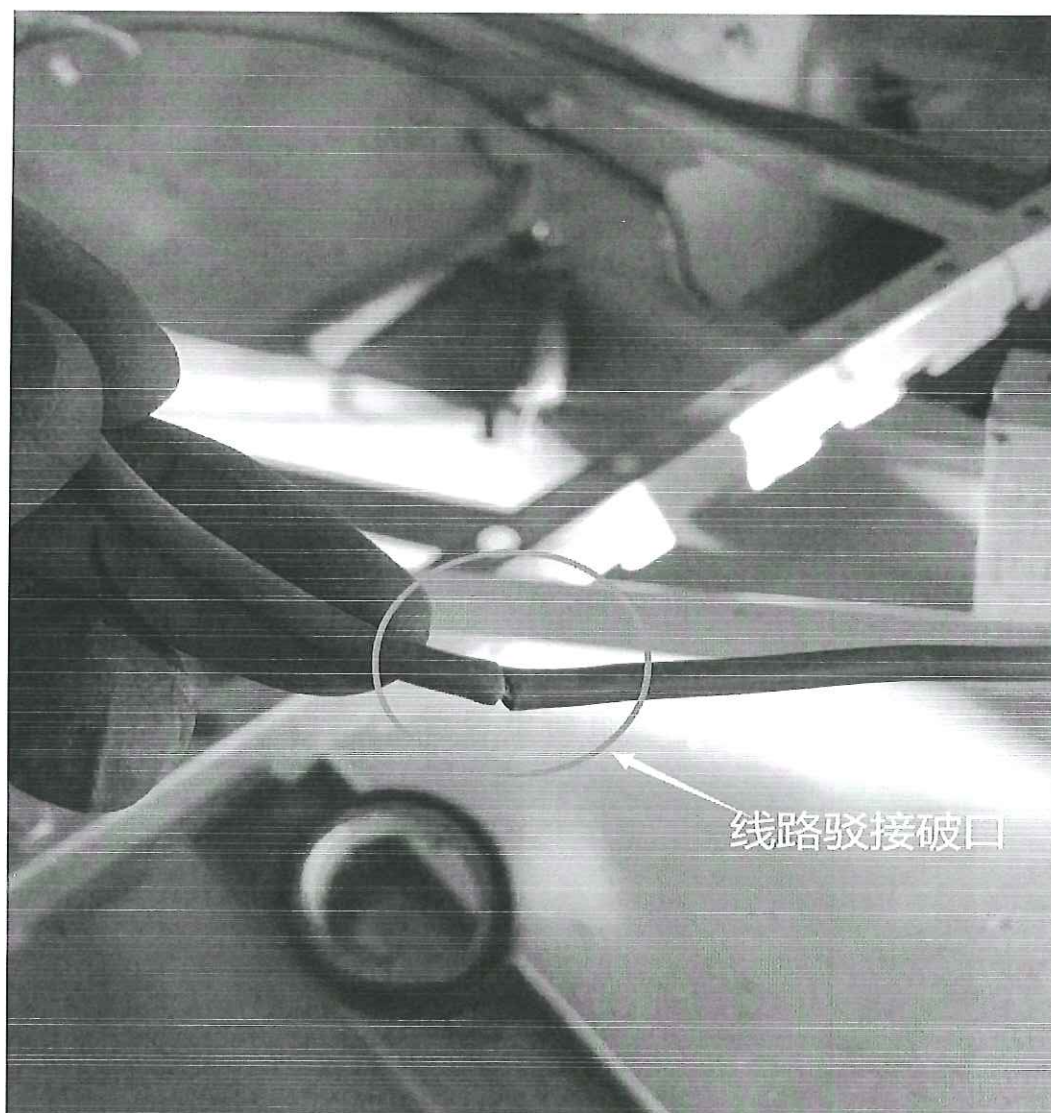
图 2-5 线路驳接破口

4. 经现场勘查发现，事故发生点旁，一根原有的插座线路红色绝缘导线上有一疑似刚剥开不久的线路驳接破口，导线线芯导体隐约可见，驳口旁边有谢杨当时作业留下的工具：剪刀和电工绝缘胶布（见图 2-6 线路驳接破口）。

（三）电气作业前，作业人员应采取有效的断电、验电措施，并根据作业的类型和性质采取相应的防护措施；作业时，所使用的电工个体防护用品应保证合格并与作业活动相适应。

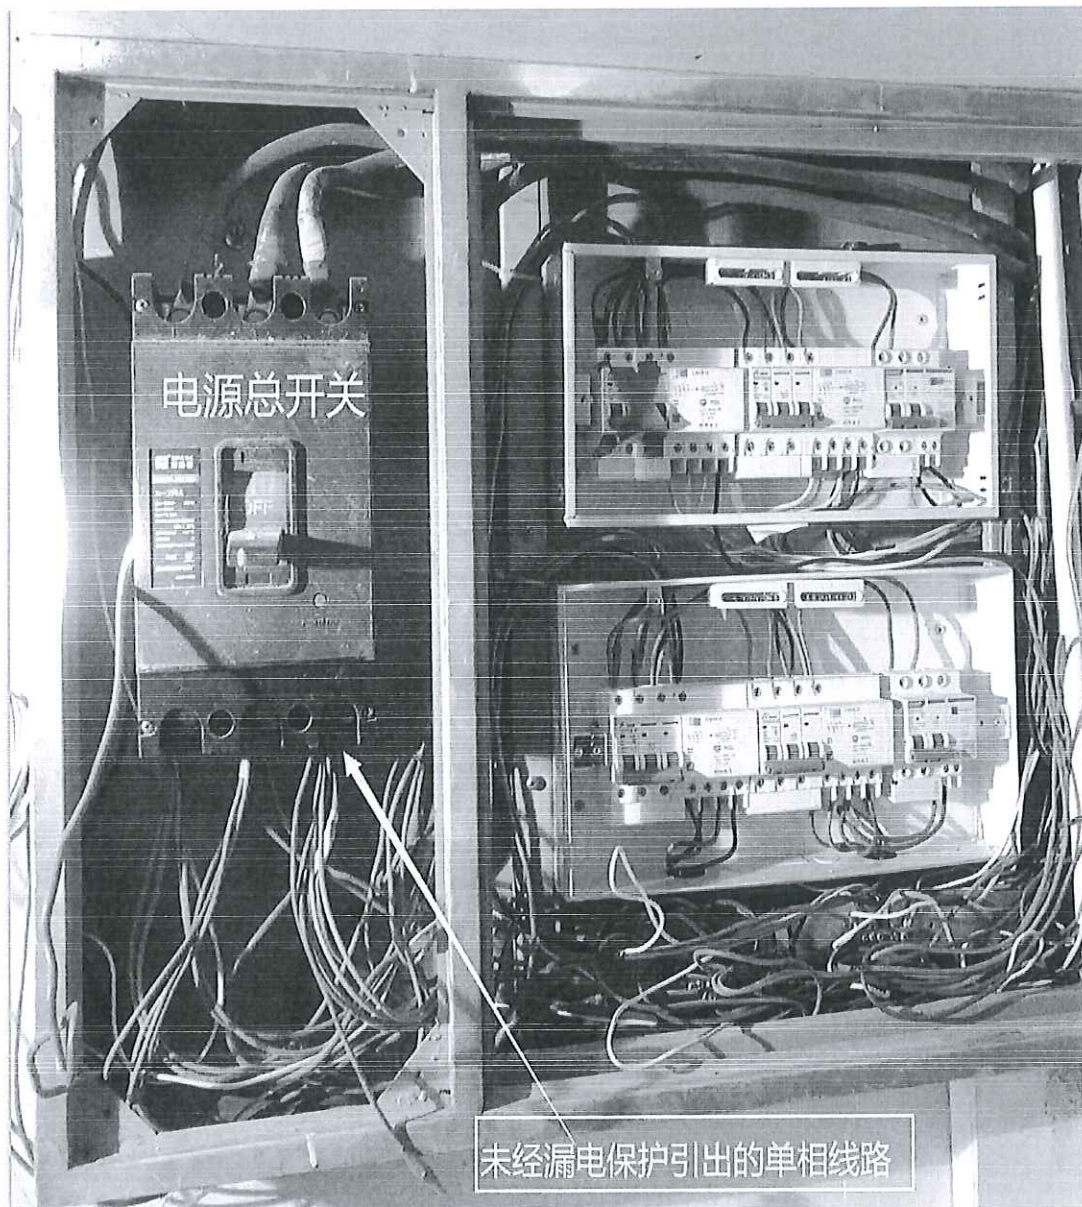
图 2-6 店铺总配电箱情况

5. 经现场勘查，该店铺内电源总配电箱位于事故发生点北侧中部的一个小杂物间内，该配电箱电源总开关由一个三相塑料外壳式断路器（其型号为：佛安 FAM101-250/3300 型 250A 空气

开关) 控制, 在该断路器出线端引出后分别分接到四个三相 4P 漏电开关 (其型号为: DZ47LE-50 型 40A 的剩余电流动作保护装置)、两个单相 2P 漏电开关 (其型号为: 正泰 NXBLE-32 型 32A 的剩余电流动作保护装置) 上, 及若干直接从总开关出线端引出去未经漏电保护的单相线路 (见图 2-6 店铺总配电箱情况)。

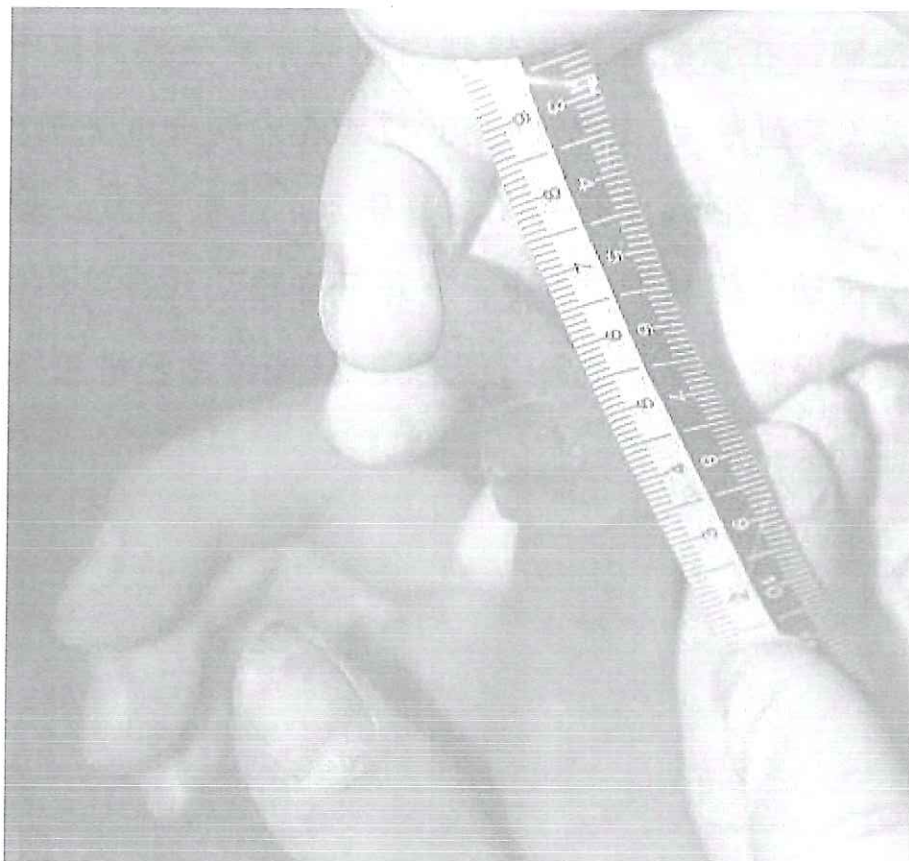
图 2-7 右手食指电击痕迹

6. 据事发时的一手资料相片显示, 其右手食指第二截处有约 2cm\*2cm 宽的电击的痕迹 (见图 2-7 右手食指电击痕迹)。

食指，流入人体经过周围的金属构架（“零”电位）形成回路，使其不能自主摆脱，最终导致其遭受电击，最后倒在天花隔层内，倒下后其左手重重地打在了天花吊顶上打出了个窟窿而被店主袁进乐发现，其右手手指因直接接触触电导致右手食指有约2cm\*2cm 宽的电击的痕迹，与事发第一现场照片记录（图 2-7）和现场相吻合；如此导致事故的发生（见图 3-1 现场事故发生的示意图）。

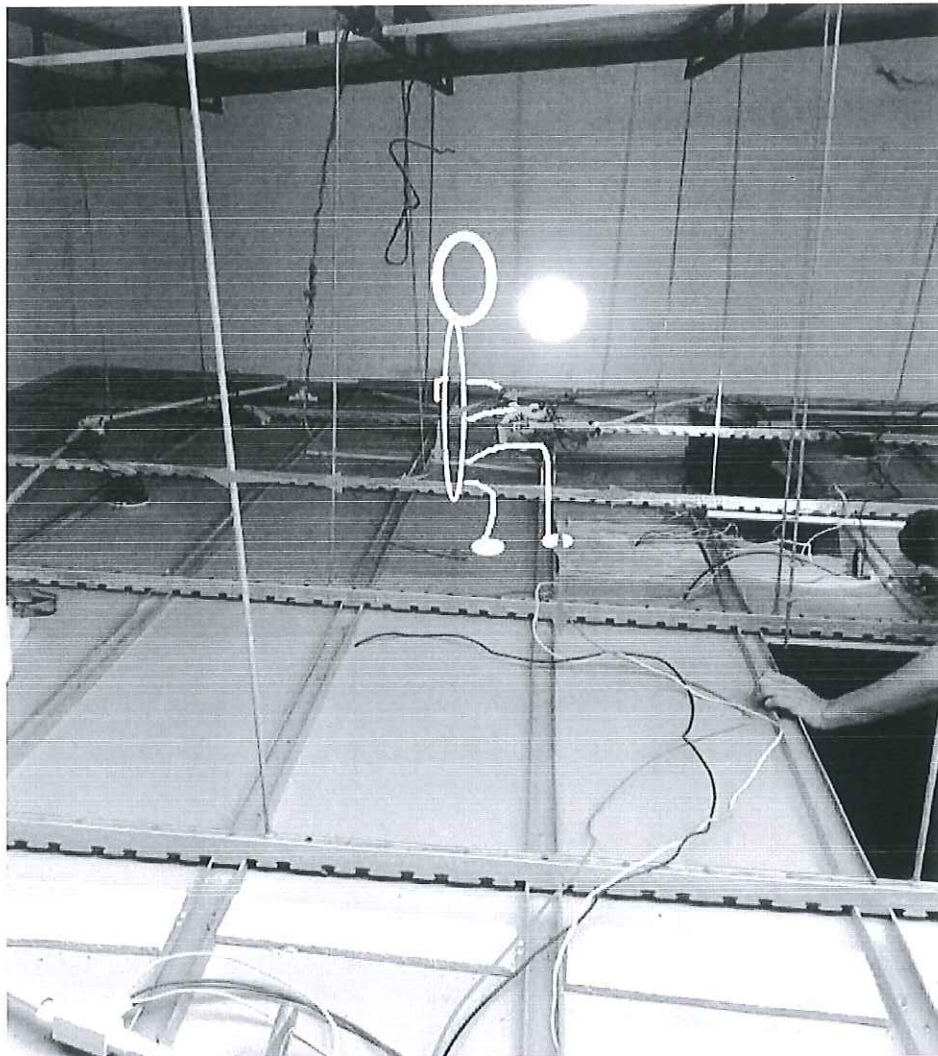
图 3-1 现场事故发生示意图

因事故现场无监控录像记录，经事故现场实地勘查检测线路痕迹、事故详细时间经过的描述、谈话笔录及证件查询查证，结合事故调查提供的一手资料，对当时的情况进行了推断还原：谢杨当时未佩戴任何个体防护用品通过梯子独自一人爬到天花隔层内进行新增四个插座电气线路的安装和敷设。谢杨安装到傍晚，天色已暗，在天花隔层内作业已看不清，为了方便施工，谢杨打开了店铺内总电源开关开启照明。18 时 40 分许，谢杨将初步敷设好的四个插座线路的首端全部拉到原带电的电源插座线路的附近正准备接线，刚用剪刀剥开带电的绝缘导线时，不幸触碰到操作工具裸露的带电部位，对其造成直接接触电，电流通过其右手

经调查分析，本起事故发生的原因：事发当时，谢杨在没有关闭电源的情况下未佩戴任何安全防护用品进入天花隔层内进行电气线路的安装作业，作业过程中触碰到带电的裸露部位，其身体其他部位与隔层内周围的金属构架接触，造成直接接触电，电流流过人体经过周围的金属构架形成回路，从而导致事故的发生。

（一）对于电气作业，委托方或管理方必须对作业人员的资质证件进行严格审查，确保作业人员具备相应的资格和安全操作知识。特种作业人员必须按照国家有关规定经专门的安全作业培训，取得相应资格，方可上岗作业，并按时定期进行复审。

（二）对于电气作业，作业人员应熟悉作业环境，严格按照有关技术规范和管理制度的要求进行作业，并有专人进行监护。
