# 中堂镇 2022 年“11·11”一般起重伤害 事故调查报告

中堂镇 2022 年“11·11”一般起重伤害事故调查组

2023 年 2 月

2022 年 11 月 11 日 15 时许，东莞市中堂镇潢涌村乌沙坊忠孝里巷 16 号一在建民房进行吊运作业时，发生一起起重伤害事故，造成 1 人死亡，1 人受伤。

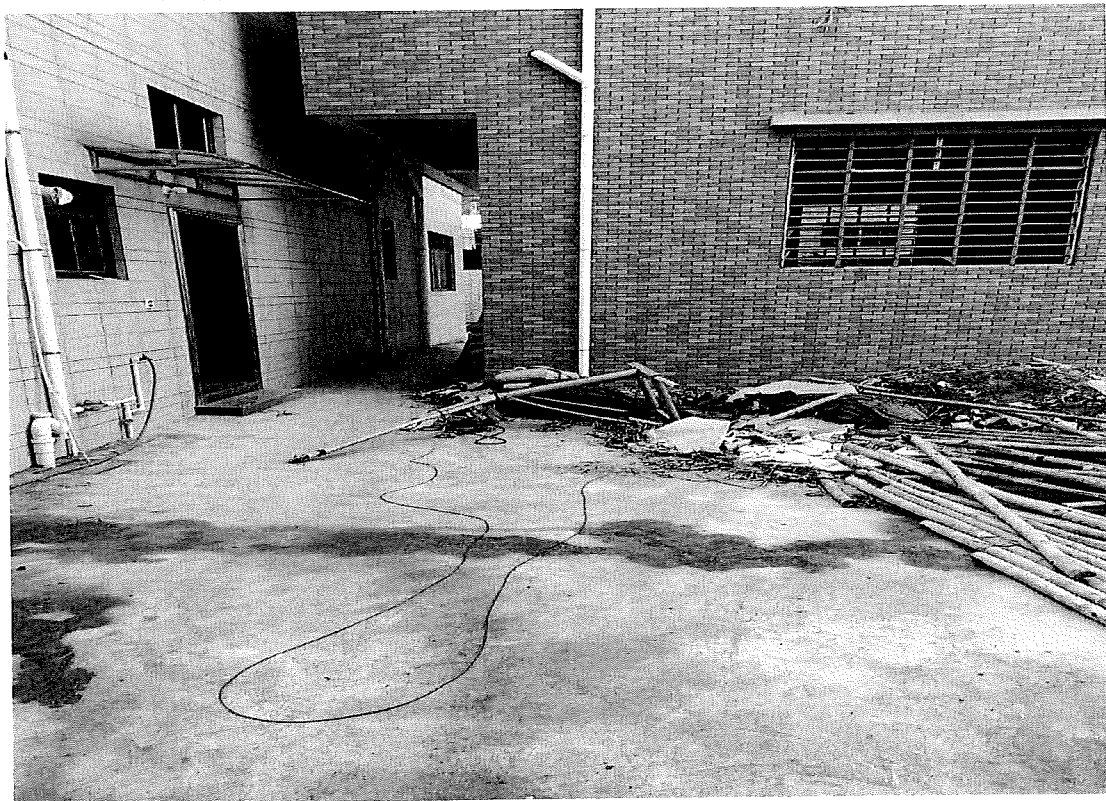
1、在房屋东侧地面处有一部翻倒的提升机（见图 1）。

图 1 一层现场的翻倒的提升机

下午 15 时许，丘作全父子开始吊运，在吊运水泥过程中两包水泥已提升至大约两层楼的位置，由于提升机底座没压牢稳固，底下木板意外断裂，导致提升机失衡，提升机被挂钩上的水泥反拉往阳台外翻并坠落，带起旁边操作的丘作全一同坠落至一楼东侧空地，在一楼的丘德新见此情况，情急之下想去接坠落下来的丘作全，导致被坠落物砸伤。

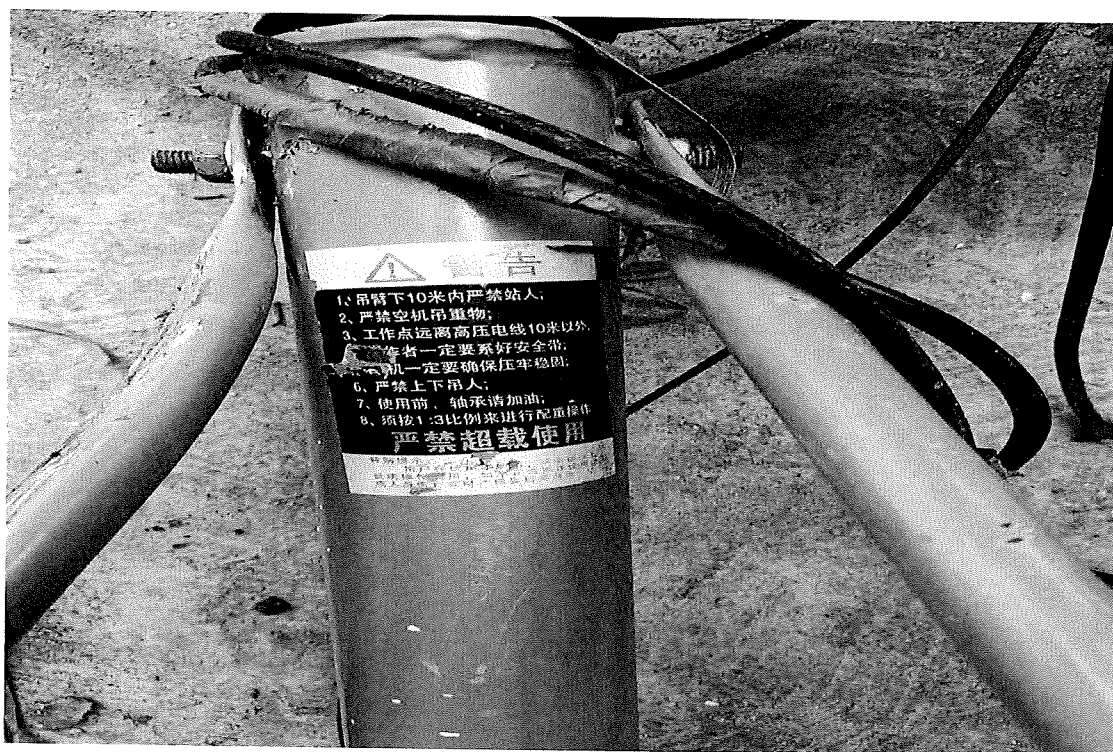
2、坠落下来的提升机使用说明及所配电动葫芦(见图 2、图 3)。

图 2 提升机使用说明

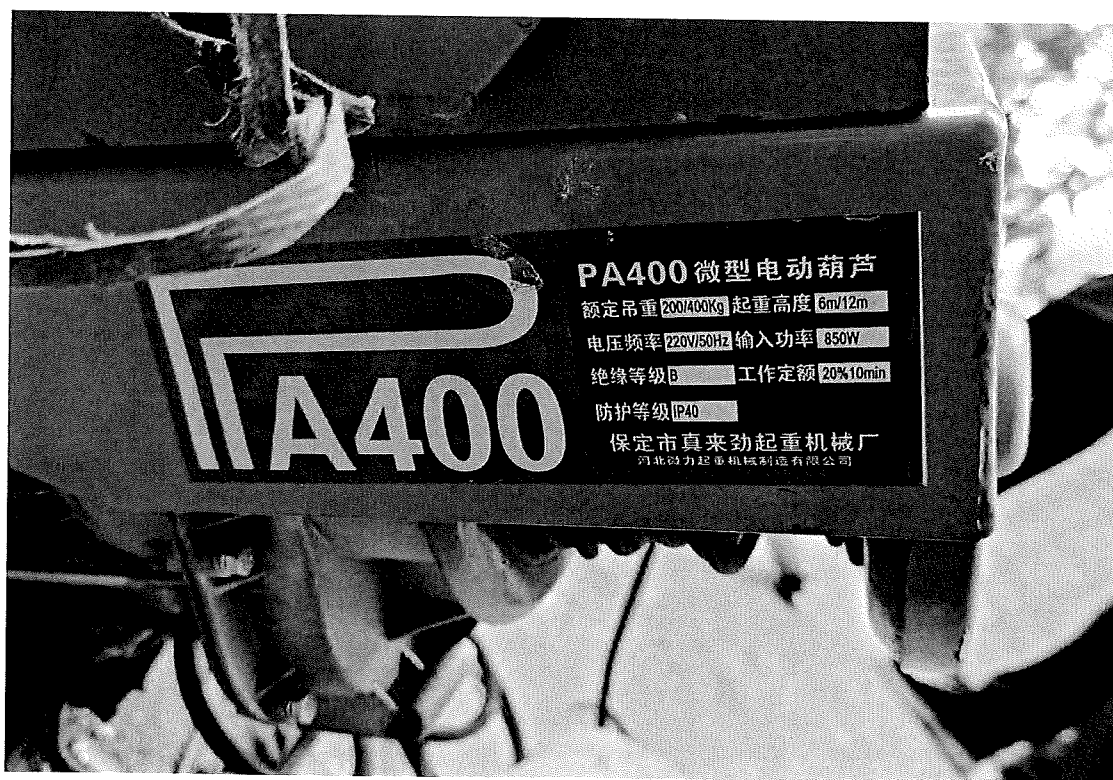
电动葫芦参数：型号：PA400 微型电动葫芦，额定吊重：200/400KG，其中高度：6/12m，电压频率：220V/50HZ,输入功率：850W，绝缘等级：B，工作定额：20%10min，防护等级：IP40，制造单位：保定市真来劲起重机械厂/河北微力起重机械制造有限公司。

图 3 提升机所配电动葫芦

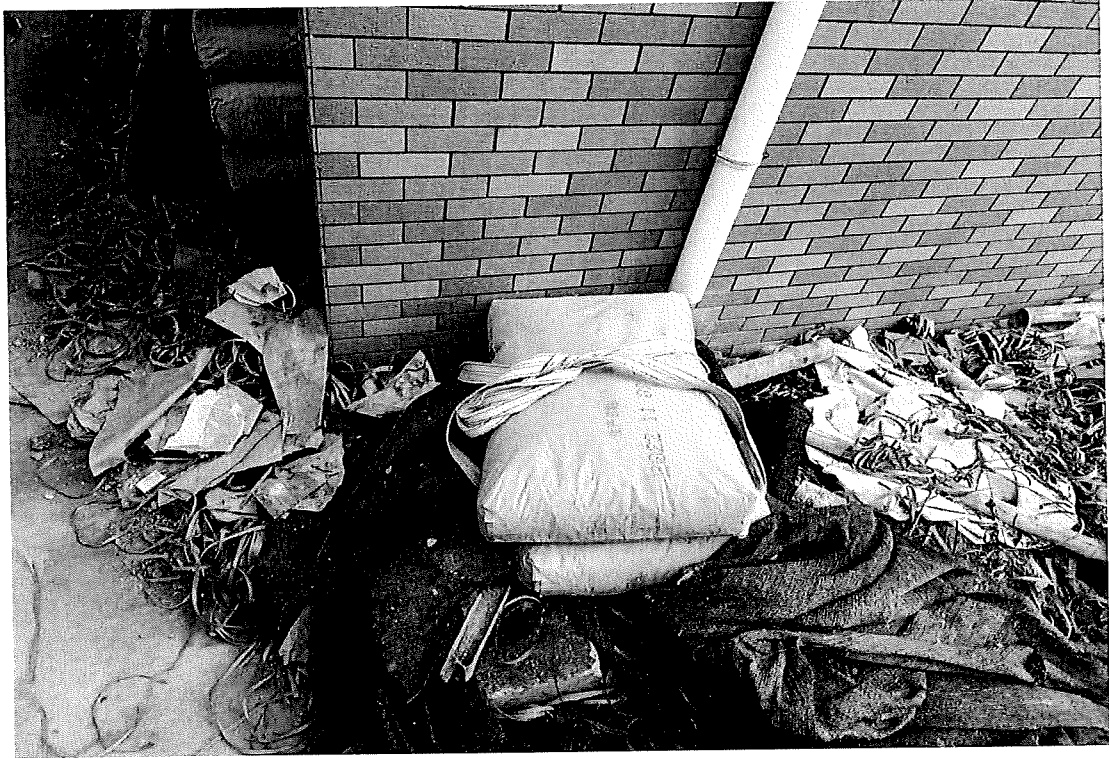
3、吊机旁边有两包用黄色吊带捆绑好的水泥（水泥一包重量 50KG）（见图 4）。

图 4 一层现场两包捆绑好的水泥

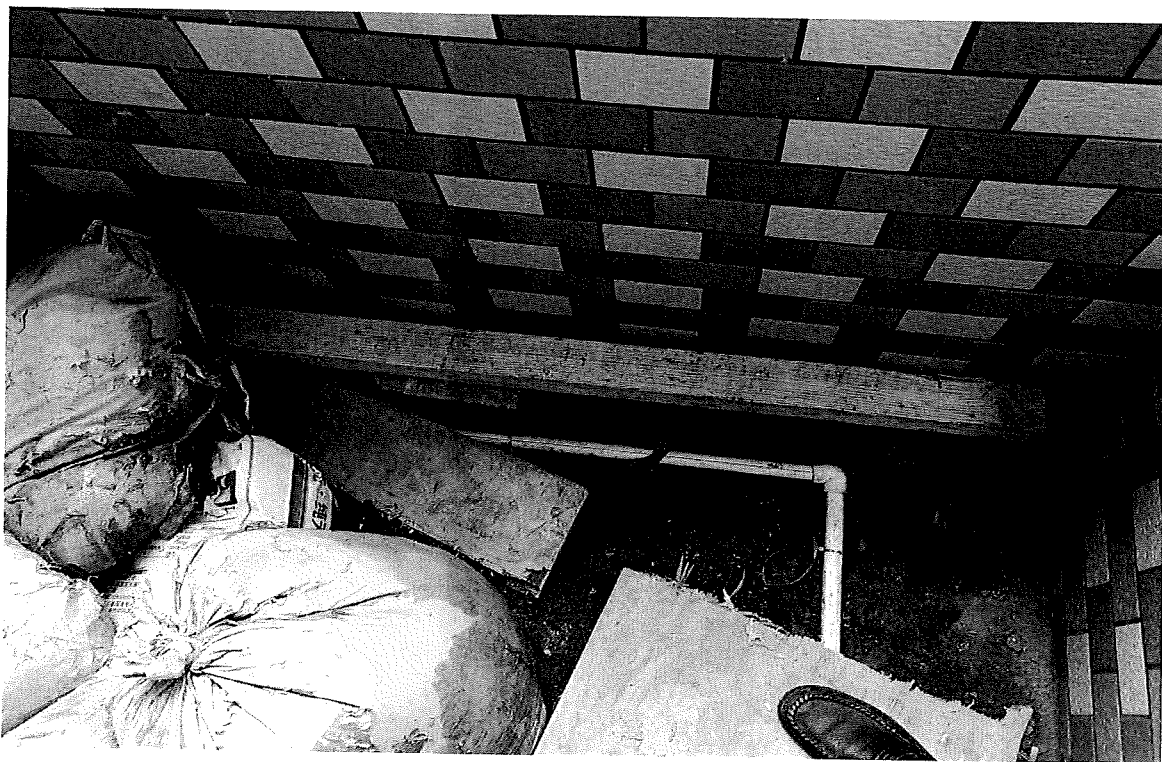
4、在房屋四楼阳台（阳台长 3.4 米，宽 1.5 米，护栏高 0.97 米），东侧护栏边有 3 块红砖及一条木方垫高放置，高度 20cm（见图 5），旁边散乱堆放着 7 包配重包（重量约 350 公斤）及 2 块旧模板（见图 6），其中靠阳台东侧一块端部 20cm 位置已断裂（见图 7）。

图 5 四楼阳台现场的红砖及木方

根据现场勘查及有关人员笔录推断还原：2022 年 11 月 11 日下午 14 时 30 分许，丘作全与其儿子丘德新把提升机从四楼楼顶拆卸并搬到四楼阳台（高约 11.9 米）靠东侧位置安装，由于提升机底座到立杆顶部的高度只有 94cm，阳台护栏高度为 97cm，高度不够会阻碍吊臂旋转摆动影响吊运作业，因此丘作全就在四楼阳台地面放置 3 块红砖，再用旧模板垫在红砖上面，然后把提升机放置在旧模板上，再压上 7 包配重包（重量约 350 公斤）作为配重。做好以上准备工作后，丘作全父子在未佩戴任何防护用品（安全带、安全帽）的情况下就开始吊运水泥，丘作全在四楼阳台负责操作提升机将放置在一楼的两包水泥（总重量 100 公斤）吊运至四楼，其儿子丘德新在一楼负责搬水泥挂钩。

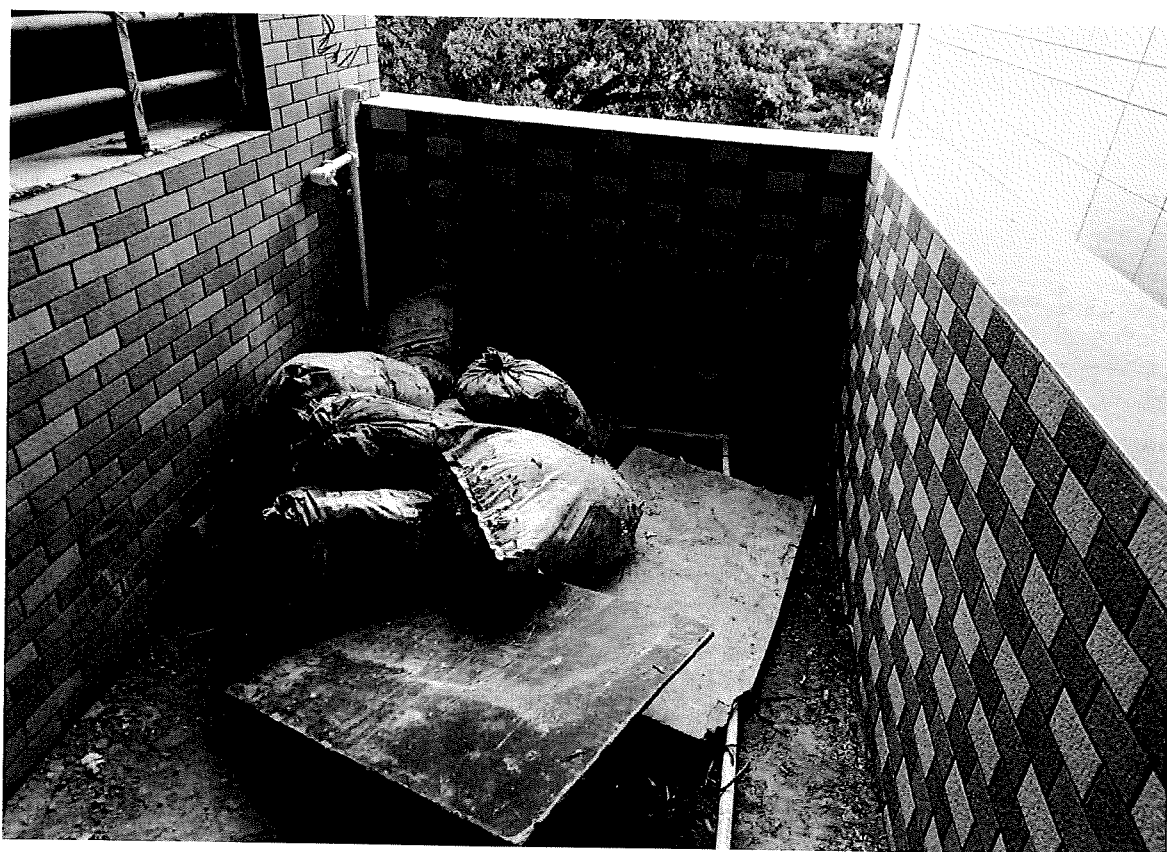
图 6 四楼阳台现场的配重包及旧模板

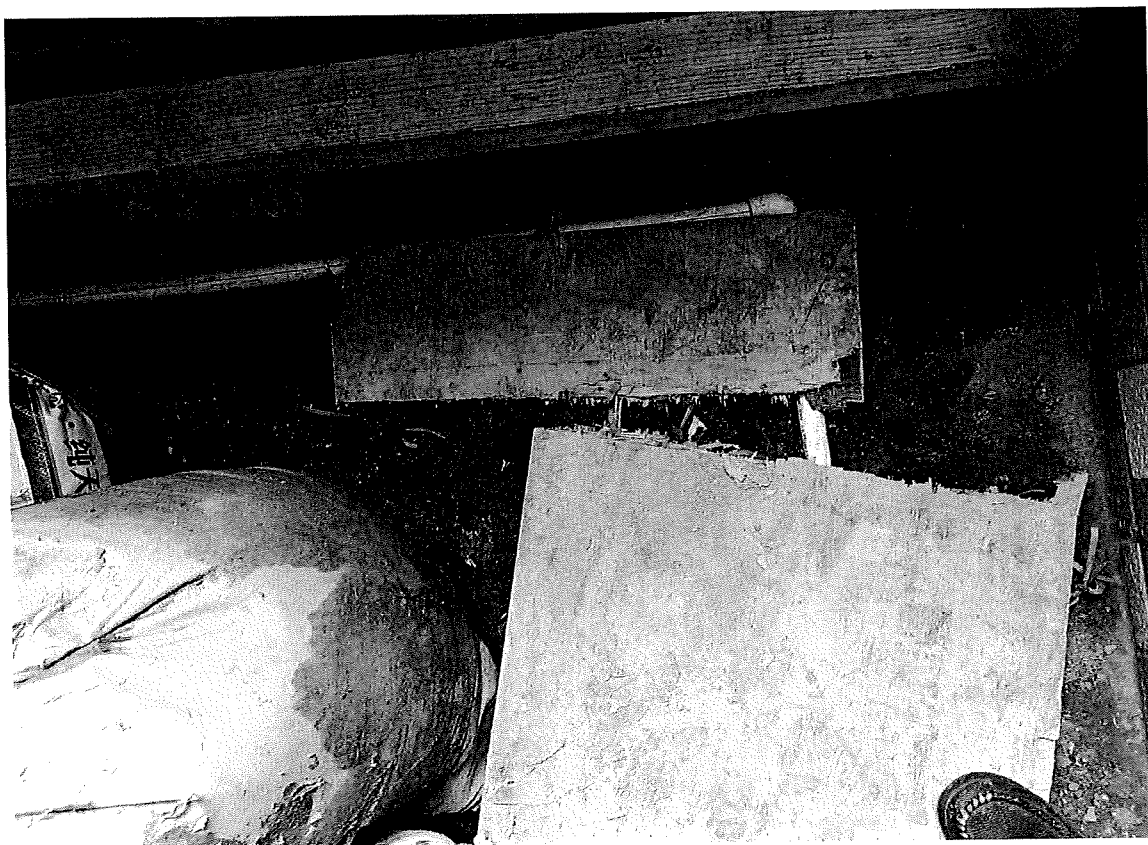
图7 四楼阳台现场断裂的旧模板

丘作全忽视安全，在未确保提升机压稳牢固的情况下违规<sup>2</sup>进行吊运作业，底座下旧模板意外断裂，导致提升机失衡被反拉坠落至地面，其本人也被提升机带落至地面，造成死亡。

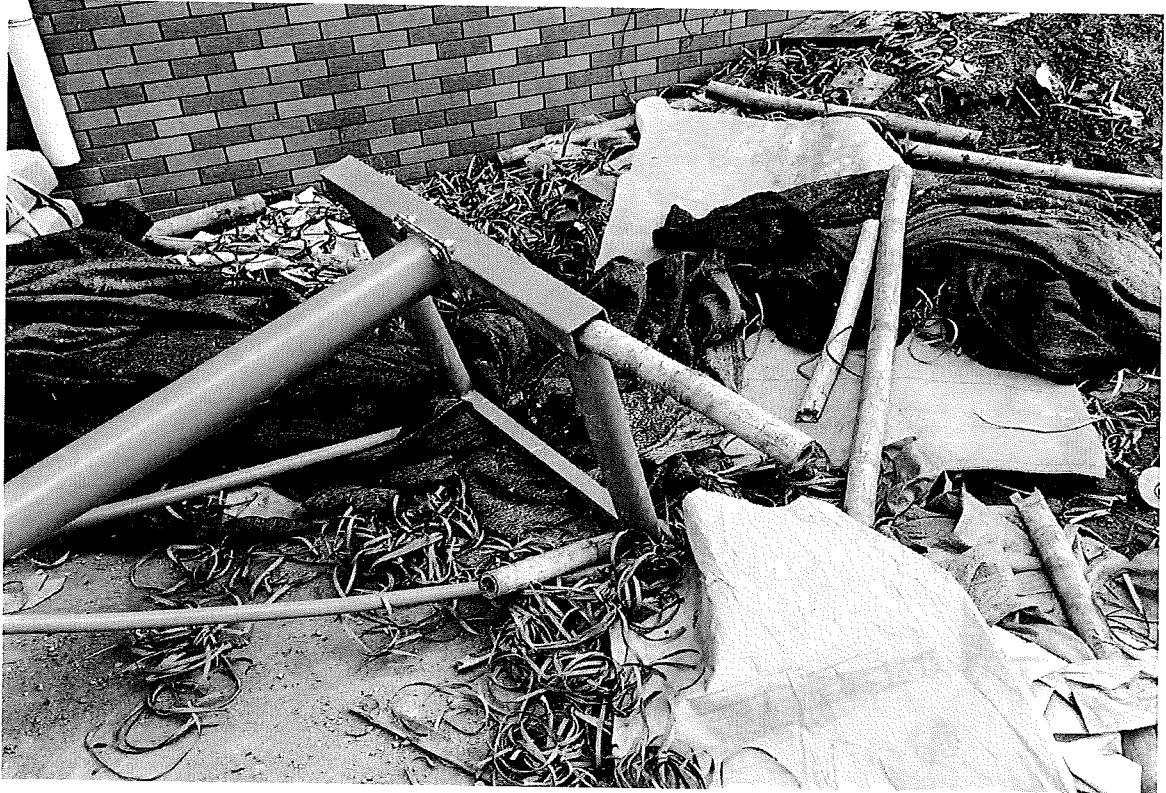
6、翻倒的提升机底座一侧连接处插着一根短竹竿（见图8）。

图 8 提升机底座一侧的短竹竿
