中石化重型起重运输工程有限责任公司 “1·24”一般物体打击事故调查报告

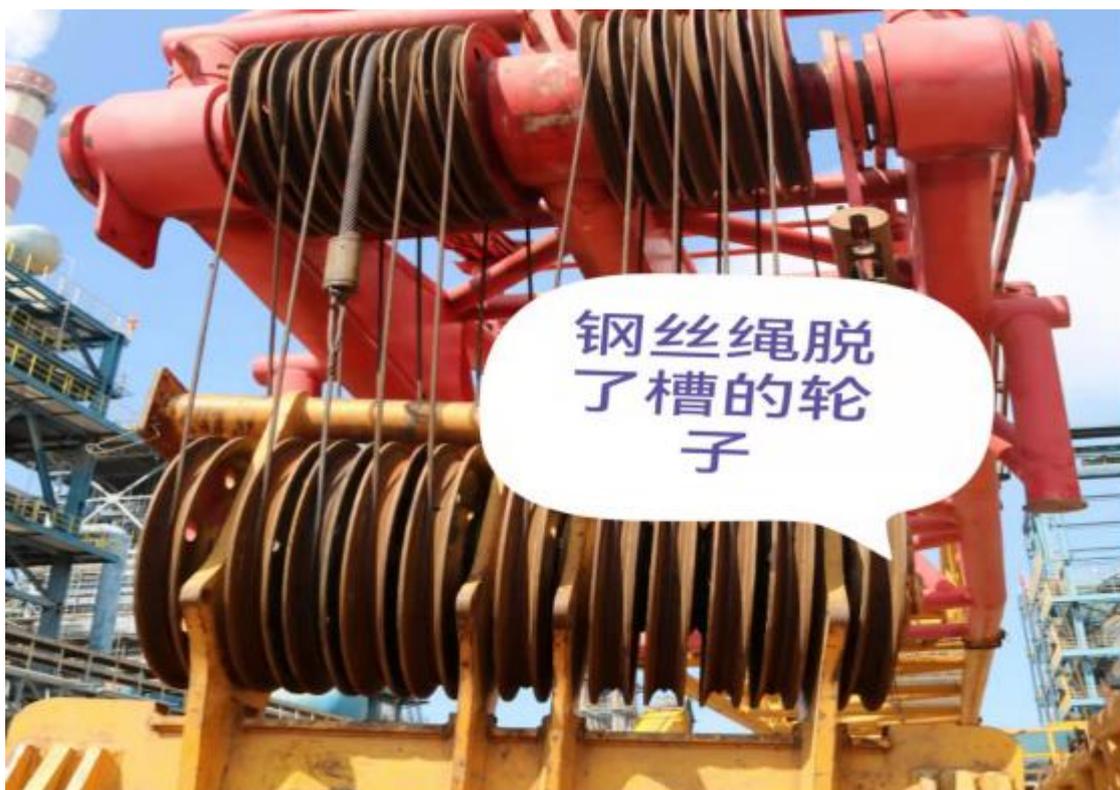
钢丝绳脱了槽的轮子

当牵引卷扬钢丝绳穿绕过桅杆滑轮组与桅杆头部滑轮组时，桅杆滑轮组与桅杆头部滑轮组的位置发生移动，造成外侧牵引卷扬钢丝绳从桅杆滑轮组轮槽内脱落，钢丝绳因弹性强力摆动击中主机卷扬工作平台上的牵引绳监护人蔚航。

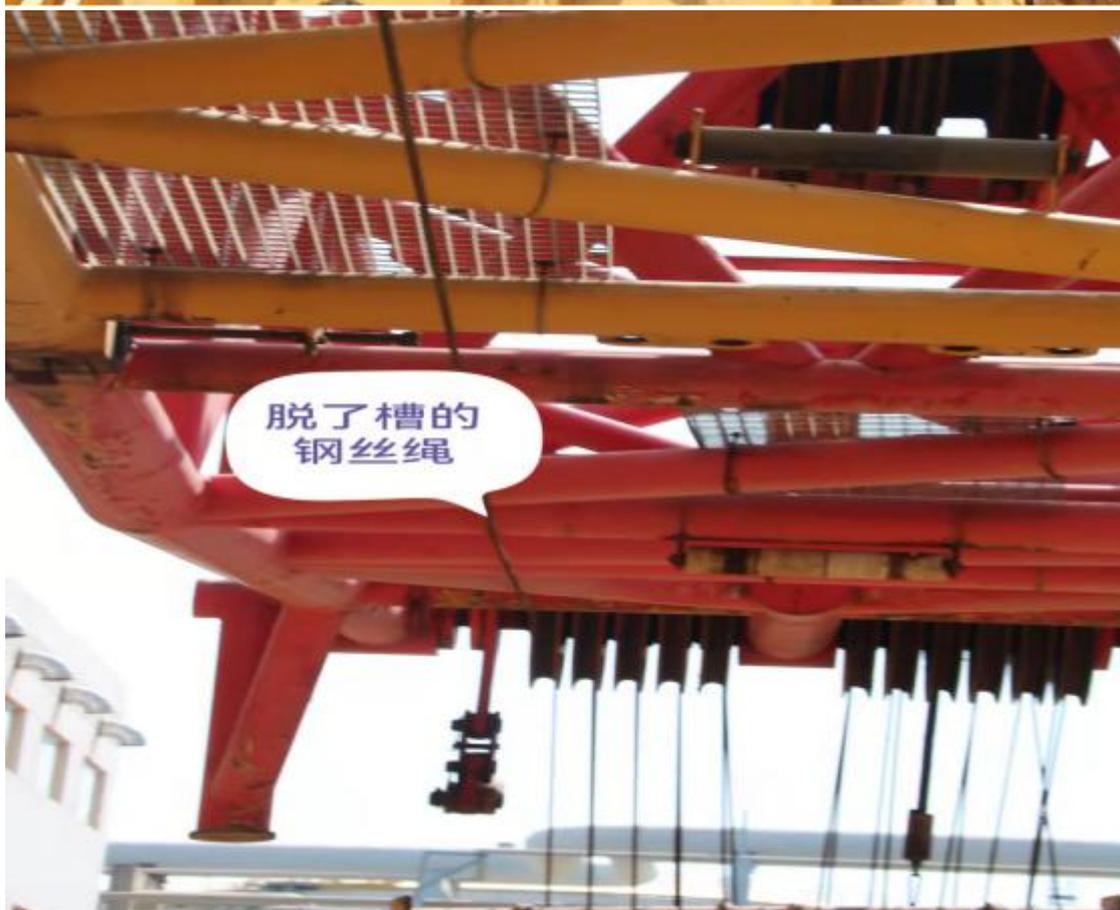
脱了槽的钢丝绳

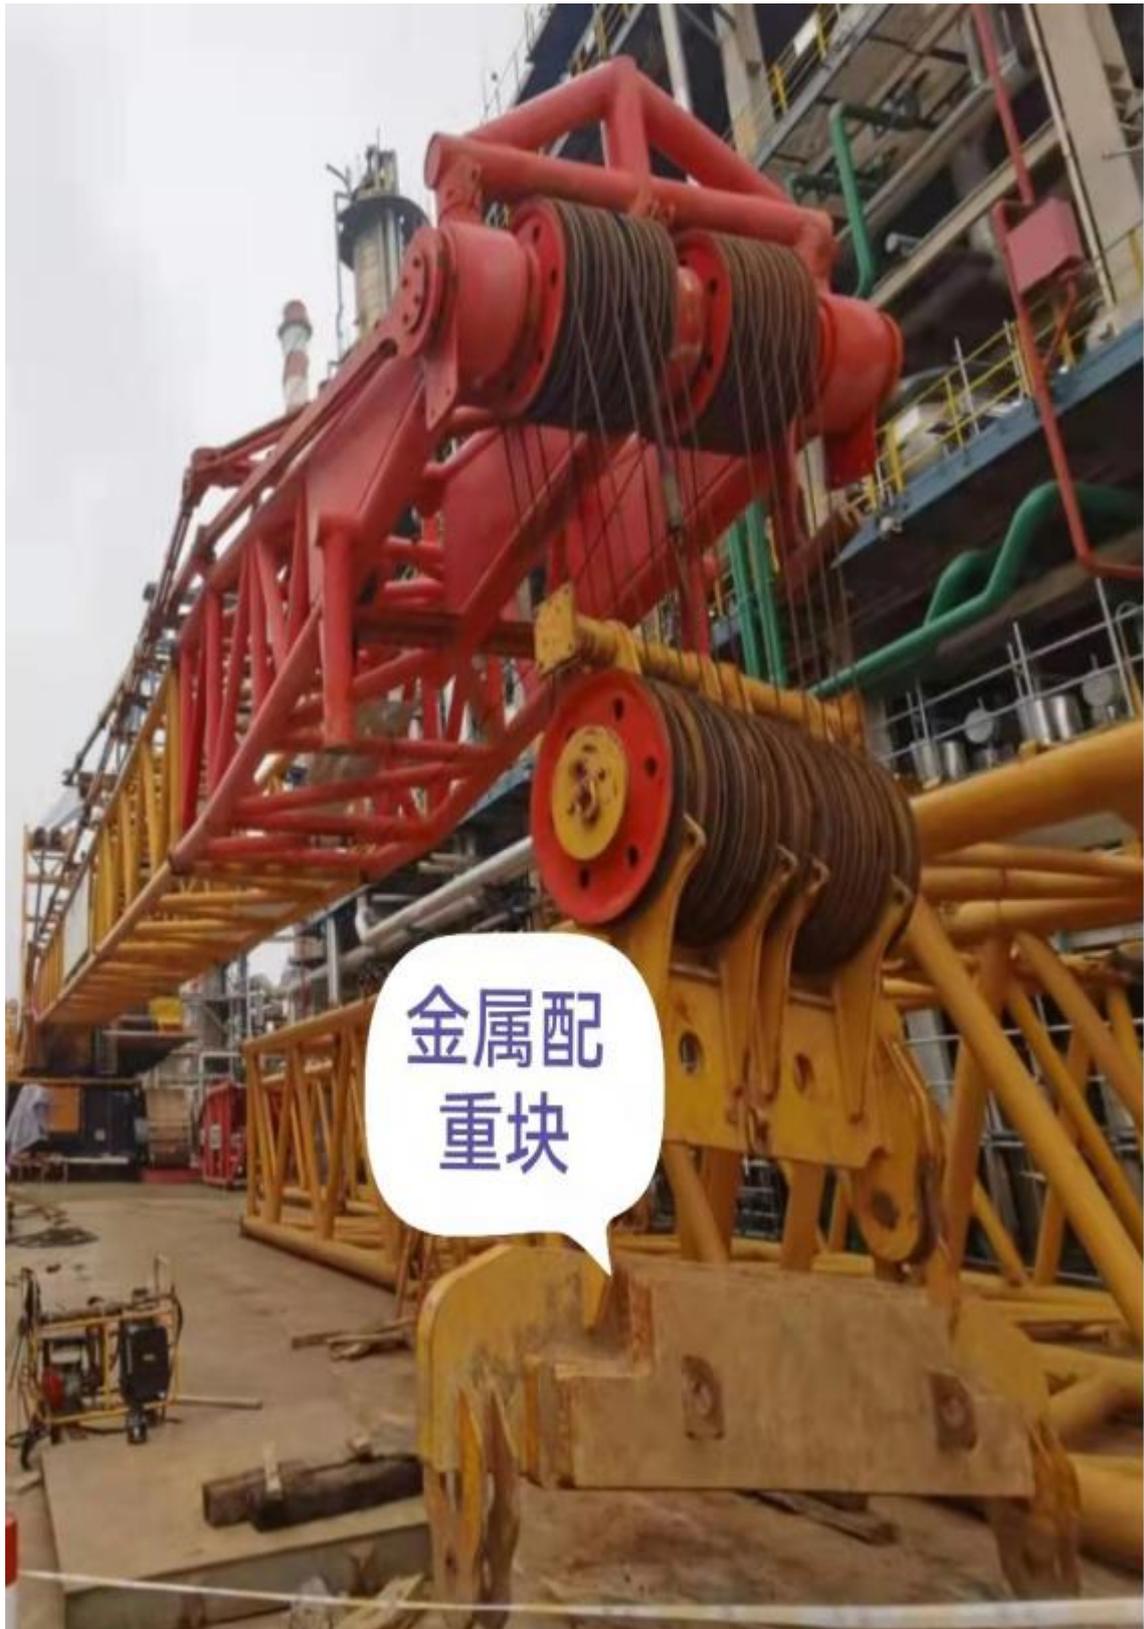
金属配
重块

中石化起运公司员工未能按照《XGC28000履带起重机操作手册》的要求使用叉车或者起重机械辅助进行穿绳卷扬绕绳作业，而是采用金属配重块辅助穿绳卷扬绕绳作业。作业时，
