中车长江车辆有限公司 “12·9” 一般车辆伤害  
事  
故调查报告

2021年12月9日12时20分左右，位于江夏经济开发区大桥新区的中车长江车辆有限公司（以下简称中车长江公司）发生一起车辆伤害事故，造成1人死亡。事故直接经济损失148万元。

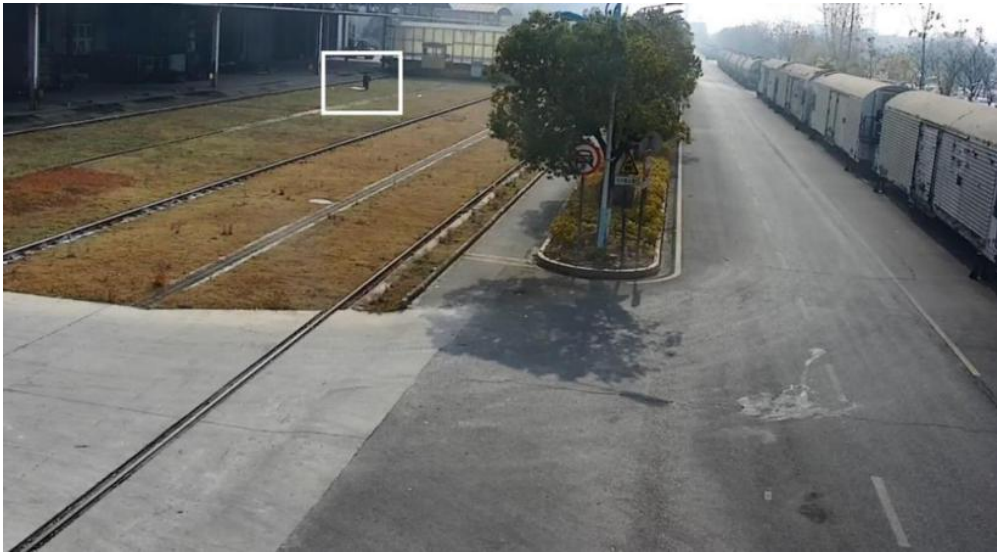
图1监控录像显示12月9日12时07分，刘某某放下木板准备午睡

3. 经调查，刘某某违反《中车长江公司员工现场安全行为管理规范》中“不得在轨道间行走和随意停留”的规定，存在屡次在移车台轨道草坪进行午睡的问题。事发前，有两次被人发现并驱离，分别是：11月25日，安全员夏某发现刘某某在轨道草坪上午休，夏某对其驱离，并要求工区长芦某依规进行处理，但芦某未按规定处理。12月8日，刘某某再次在轨道草坪上午睡，被钩装组班长沈某发现并驱离，但未向有关管理人员进行报告。

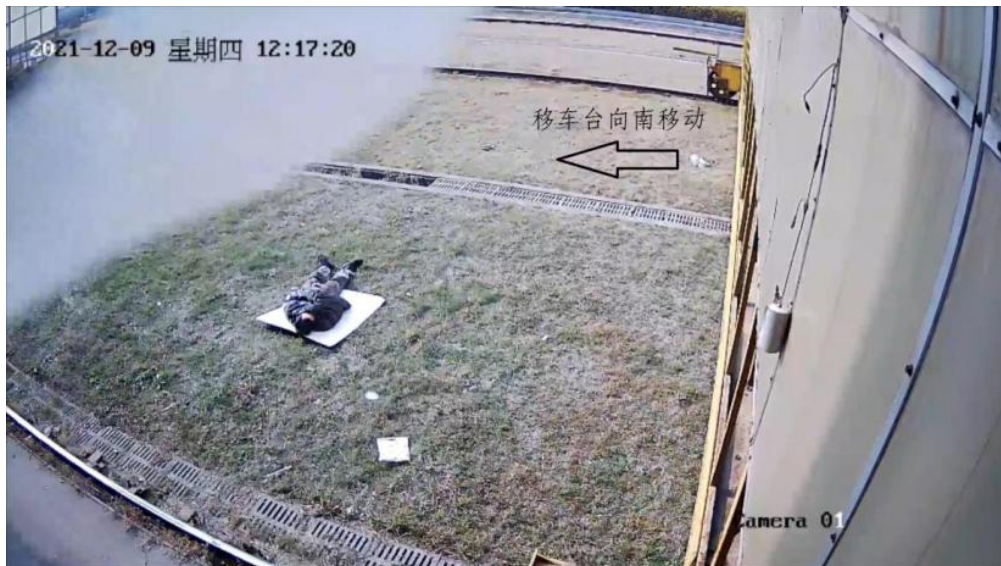
2021年12月9日12时07分，中车长江公司修理业务部铆配工区配件组铆工刘某某吃过饭后，独自一人拿一块白色木板从铆配工区厂房走到移车台轨道间的草坪上，将木板垫在身下平躺休息（如图1）。12时14分，刘某操控空载的18M浅坑式移车台（以下简称移车台）从整车油漆涂装线向南移动，拟前往规定停车位。12时17分，刘某在驾驶室显示屏上发现躺在草坪上的刘某某（如图2，此时移车台距离刘文斌约5米）立即试图通过呼喊将其驱离，见其无反应才将操纵杆拨到空档并按下急停键，移车台因惯性继续滑行并未立即停止，直至将平躺的刘某某上半身压入车底后受阻停止。刘某见状操纵移车台后退了数米后下车确认压人，遂跑向班组休息室求助。

图2：移车台监控视频显示：12时17分，移车台即将撞上刘某某

移车台操作工刘某违反《浅坑式移车台使用说明书》有关规定，在移车台行进过程中未注意观察移车台行驶方向周边环境，未发现违规在轨道草坪上午休的刘某某。当移车台行驶至离刘某某5米处刘某发现险情时，未立即按下急停键停车，致使刘某某被移车台碾压受伤而亡，是导致事故发生的直接原因。

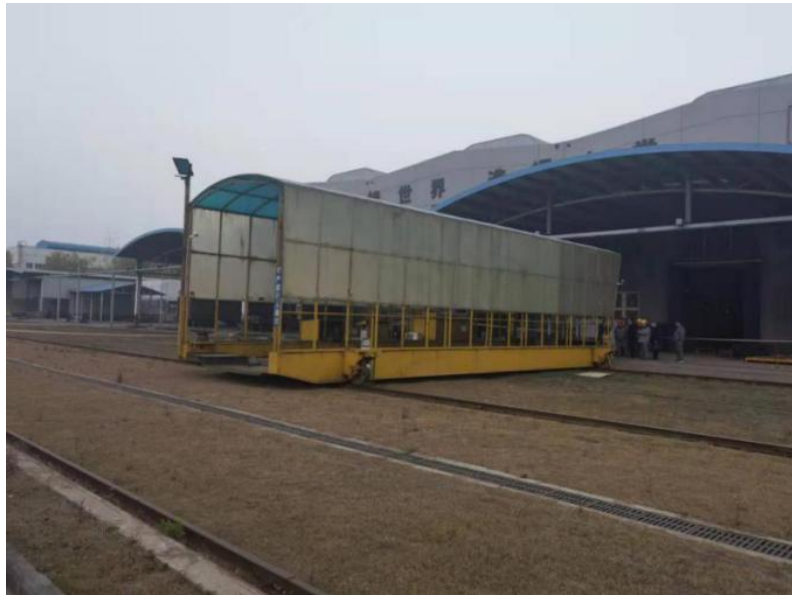
图3 18M浅坑式移车台

1. 事故设备为18M浅坑式移车台（如图3），由武汉武车铁道专用设备厂生产安装，于2008年底完成安装并投入使用，主要用于在组装、维修、涂装等车间的轨道间转运铁路货车和车辆配件。移车台最高移动速度约0.6米 / 秒，事发时其移动速度约0.56米 / 秒。移车台在全速移动时按下急停键，滑行距离约3.2米。

2. 经现场测量，移车台从整车油漆涂装线行驶至事发地行程约120米。移车台驾驶室内观察视角开阔，无遮挡，且安装在移车台南侧的视频监控最远视距约26米。

移车台操作工刘某违反《浅坑式移车台使用说明书》中“在移车过程中注意力必须高度集中，密切注意有否来往行人，随时做好紧急停车准备，以防发生事故”的规定，未仔细

观察移车台行驶方向周边环境，在行驶过程中未及时发现躺在轨道草坪上的刘某某。

不改的员工要及时清退。二是要强化安全风险辨识，全面排查和评估现场安全风险因素，在有较大危险因素的作业场所和有关设施设备上，要设置明显的安全警示标志，切实起到警示作用。三是要健全事故隐患排查治理制度，安全管理人员要如实记录事故隐患排查治理情况，对检查中发现的安全问题要及时报告单位负责人并及时处理到位。四是要加强作业人员的安全管理。要对员工进行安全生产教育和培训，保证员工具备必要的安全生产知识，熟悉有关的安全生产规章制度和安全操作规程。使用派遣人员的，要将派遣人员纳入本单位从业人员统一管理，对派遣人员进行岗位安全操作规程和安全操作技能的教育和培训，经安全生产教育和培训合格后，方可安排上岗作业。要定期向派遣单位通报派遣人员作业情况，及时协调解决作业过程中存在的问题。
