# 中铁六局集团有限公司和合肥市公路桥梁工程有限责任公司联合体“2·25”坍塌事故调查报告

2022年2月25日14时50分左右，中铁六局集团有限公司和合肥市公路桥梁工程有限责任公司联合体（以下简称中铁六局和合肥路桥联合体）承建的合肥市轨道交通6号线一期土建施工总承包3标项目的振兴路站雨水箱涵破除施工时，发生一起沟槽坍塌事故，造成1人死亡。

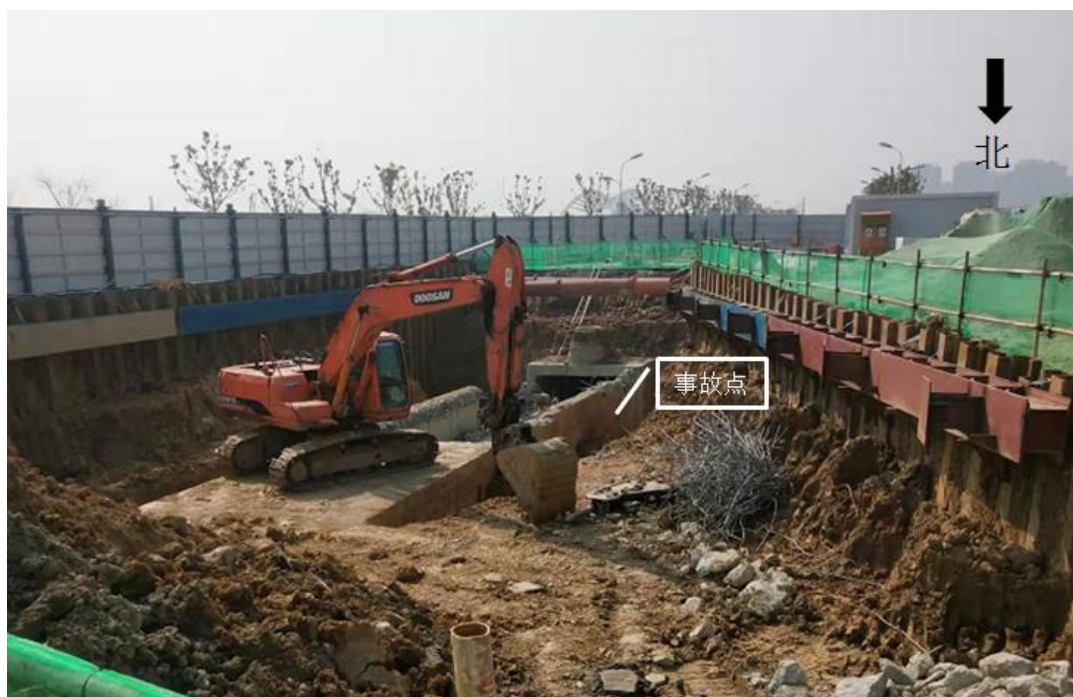
事故地点为振兴南路站雨水箱涵破除现场，雨水箱涵为钢筋混凝土结构，南北长度约 15.7 米、东西宽 4.8 米、高 2.8 米，箱涵顶板、侧墙、底板厚度均为 0.4 米，雨水箱涵顶部埋深约为 3.5 米。事发时，雨水箱涵南端约 10 米长的雨水箱涵顶部及东侧南端局部砼已破碎。

图 2 雨水箱涵破除施工现场全貌

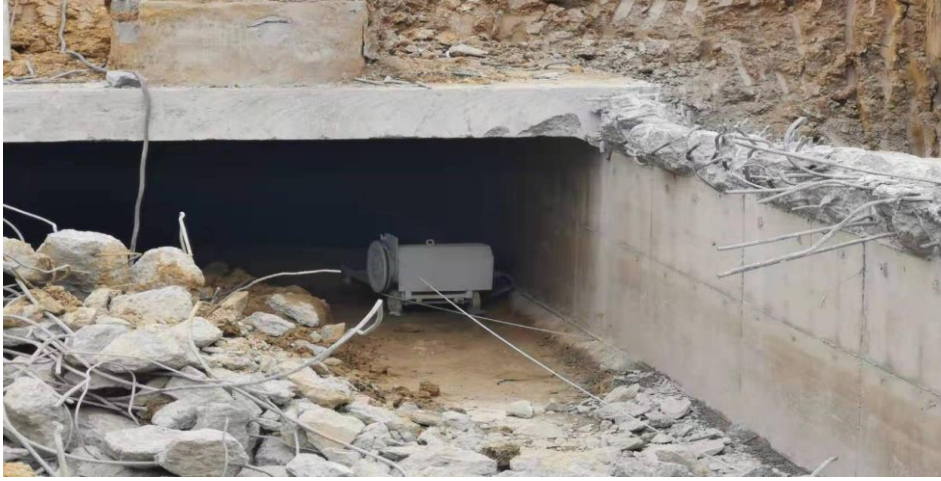
图 3 雨水箱涵内绳锯破除现场

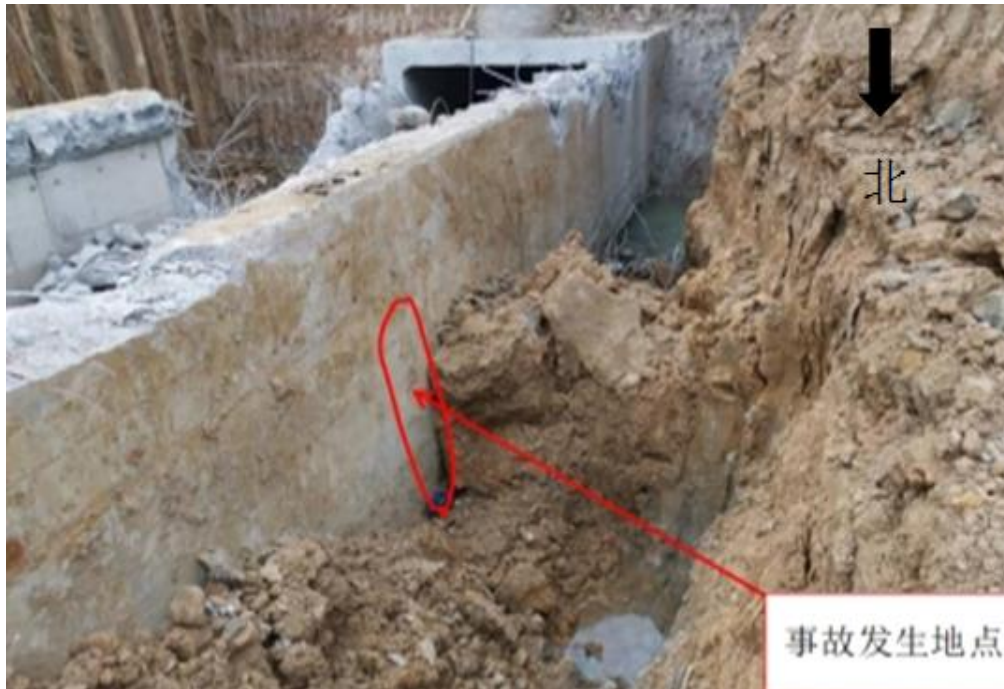
事故发生在雨水箱涵西侧为绳锯作业提供有效作业空间开挖的沟槽中，宽度 1.25-1.6 米、深度约 3 米，沟槽未放坡。雨水箱涵沟槽靠近挖掘机附近有局部坍塌。沟槽上口坍塌后的宽度平均 2.8 米，事故点区域沟槽宽度达 1.9 米。

图 4 事故沟槽现场

雨水箱涵西侧沟槽土体开挖未放坡，张\*余违规<sup>①</sup>进入沟槽作业时，沟槽坍塌将张\*余掩埋是事故的直接原因。
