# 中铁北京工程局集团第一工程有限公司“11·3” 高处坠落事故调查报告

2022年11月3日，由中铁北京工程局集团第一工程有限公司承建的徽州大道南延工程庐江段项目工地发生一起高处坠落事故，造成1人死亡。

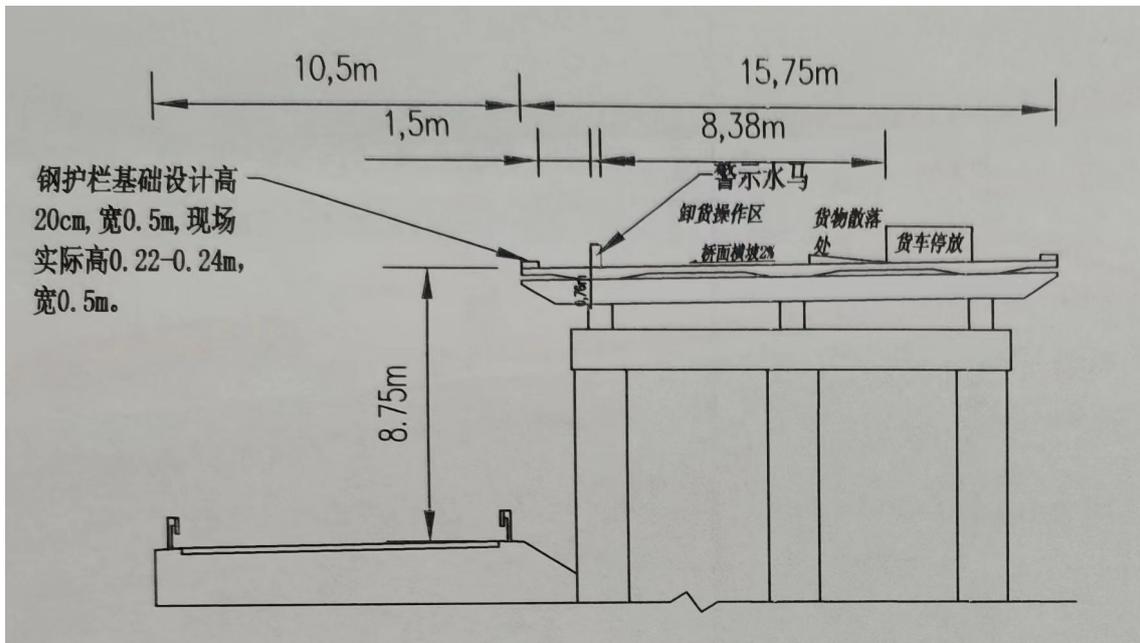
图 2. 事故现场剖面示意图

1. 事故环境。事发地点位于盛同路菱形立交设计里程K21+703,设计墩号右幅22#墩,桥面设计宽度15.75米,桥面横坡2%,钢护栏基础设计高0.2米,宽0.5米,现场实际高0.22-0.4米,宽0.5米。事发时,该项目处处在全线停工状态。

2. 事故现场情况。货车停放位置距警示水马8.38米,警示水马距桥边钢护栏基础1.5米(不含水马宽度),坠落高度8.75米。

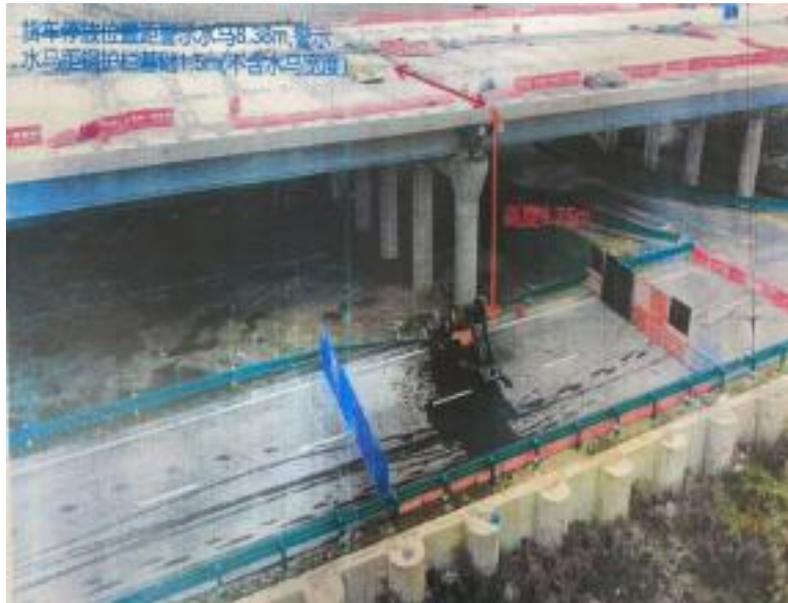
图 4. 事故现场照片

2022年11月3日15时左右,双峰双雄公司作业人员尹\*\*、李\*\*按照朱\*\*安排到徽州大道南延盛同路菱形立交桥22#桥墩桥面等待卸载压浆料,货车司机谢\*\*和妻子刘\*\*驾驶货车装载一车压浆料来到22#桥墩桥面,尹\*\*和李\*\*等待卸货的吊车。15时30分左右,吊车还没来,尹\*\*随即驾驶停在桥面的叉车卸货,尹\*\*将货叉插入压浆料底部的木制托盘中将其抬起,并往后倒车,因货叉插入木制托盘中长度不足导致受力不均匀,叉车尾部翘起约1米高,货叉上的压浆料脱落,尹\*\*随叉车一起坠落至桥下22#墩右幅匝道地面。

尹\*\*无叉车操作证冒险驾驶叉车转运超载货物时操作不当,未判定载荷的质量以及载荷中心的位置,货叉叉入装载货物的木质托盘中的长度不足<sup>①</sup>,叉车在倒车时货物脱落,叉车失衡从桥面坠落至地面,是事故发生的直接原因。

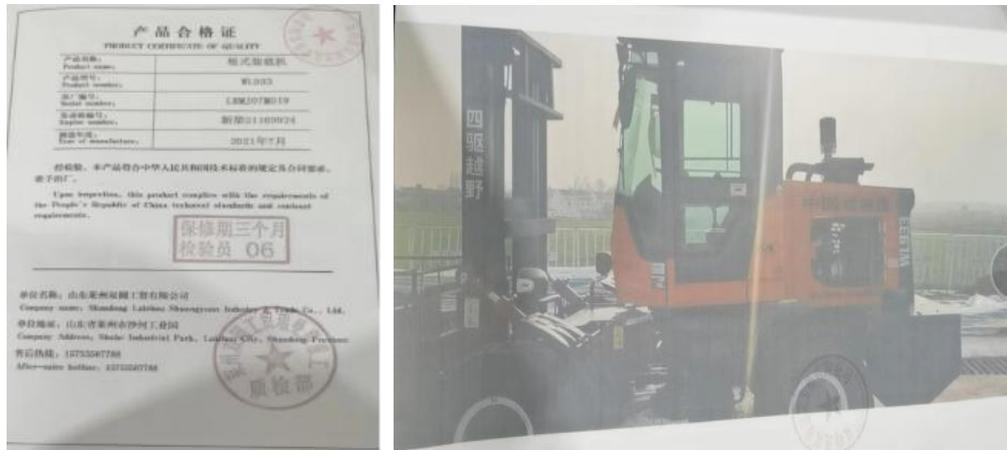
图 5. 操作维护说明书示意图

3. 事故轮式装载机（以下简称叉车）。产品型号 WL933，出厂编号：LRMJ07M019，制造日期 2021 年 7 月，生产厂家莱州双圆工贸有限公司，额定载重量 2000kg。事故发生时，该装载机

作为叉车使用。

a)开始叉取和放置载荷前:1)知道或判定载荷的质量以及载荷中心的位置;2)放置载荷前,应核实承载面的承载能力;b)叉取和放置载荷时:1)让载荷装卸装置完全地与载荷接合。使用货叉时,宜至少叉入载荷的三分之二长;

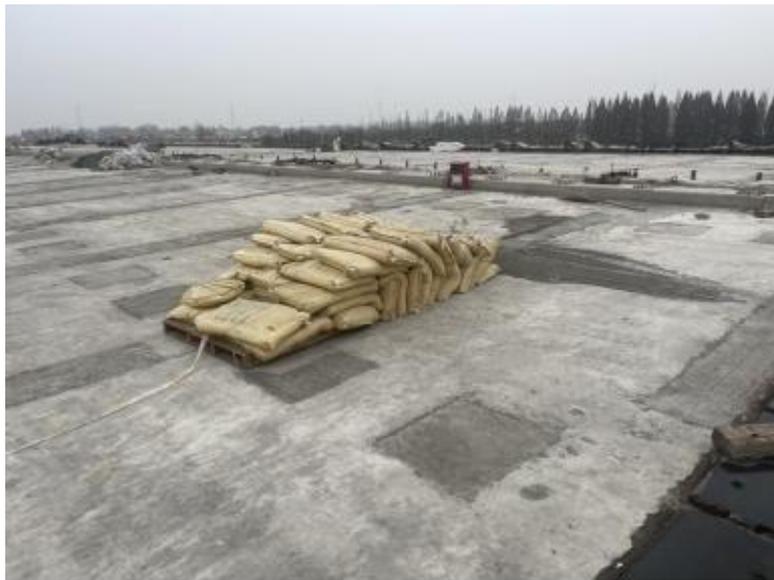
图 6. 事故压浆料堆载照片

4. 事故压浆料情况。压浆料共 55 袋，每袋重 40kg，总重 2200kg。
