# 中铁四局集团有限公司“7·19” 起重伤害事故调查报告

2022年7月19日18时55分左右，中铁四局集团有限公司承建的桥头集路（包公大道-龙城路）项目发生一起起重伤害事故，造成1人死亡。

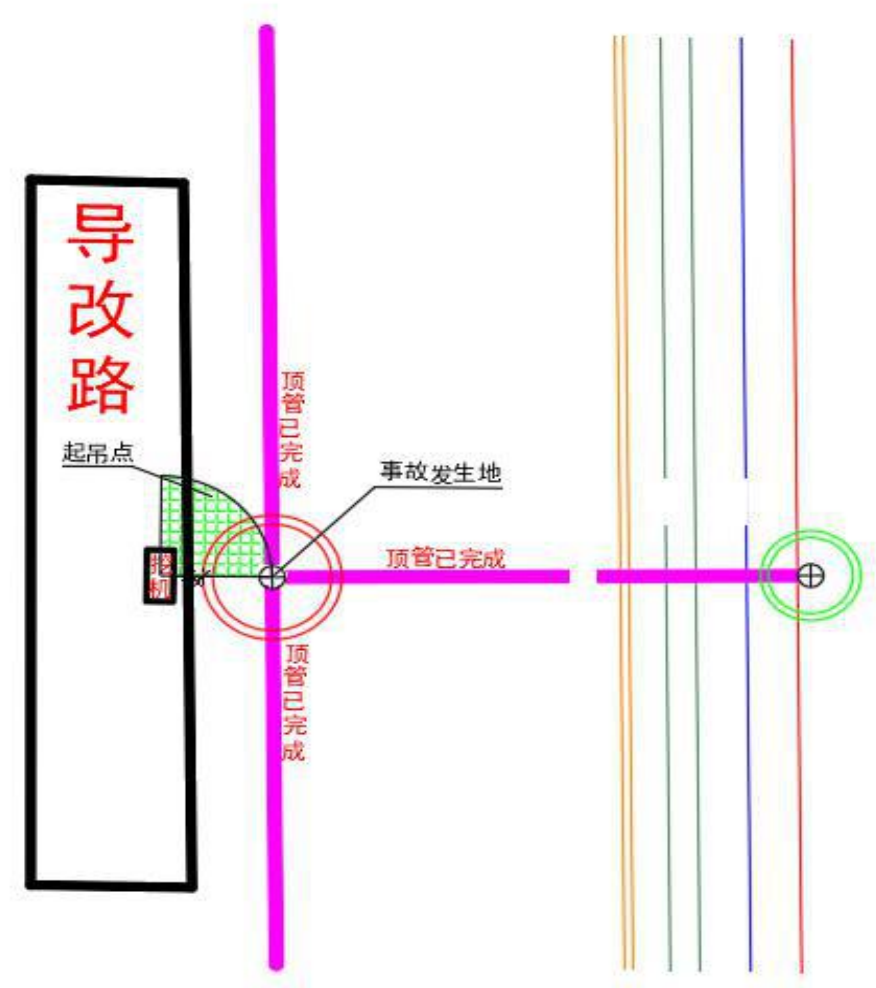
图 2. 事故现场示意图

1. 事故环境。事发地点为 W4 沉井下方, W4 沉井深约 8m, 直径为 6m。事发时, 此段顶管施工已经结束, 正在进行检查井驳接和污水管安装。检查井为 d1500mm 圆形检查井, 污水管单节长

2000mm，直径 800mm，重约 1.8t。

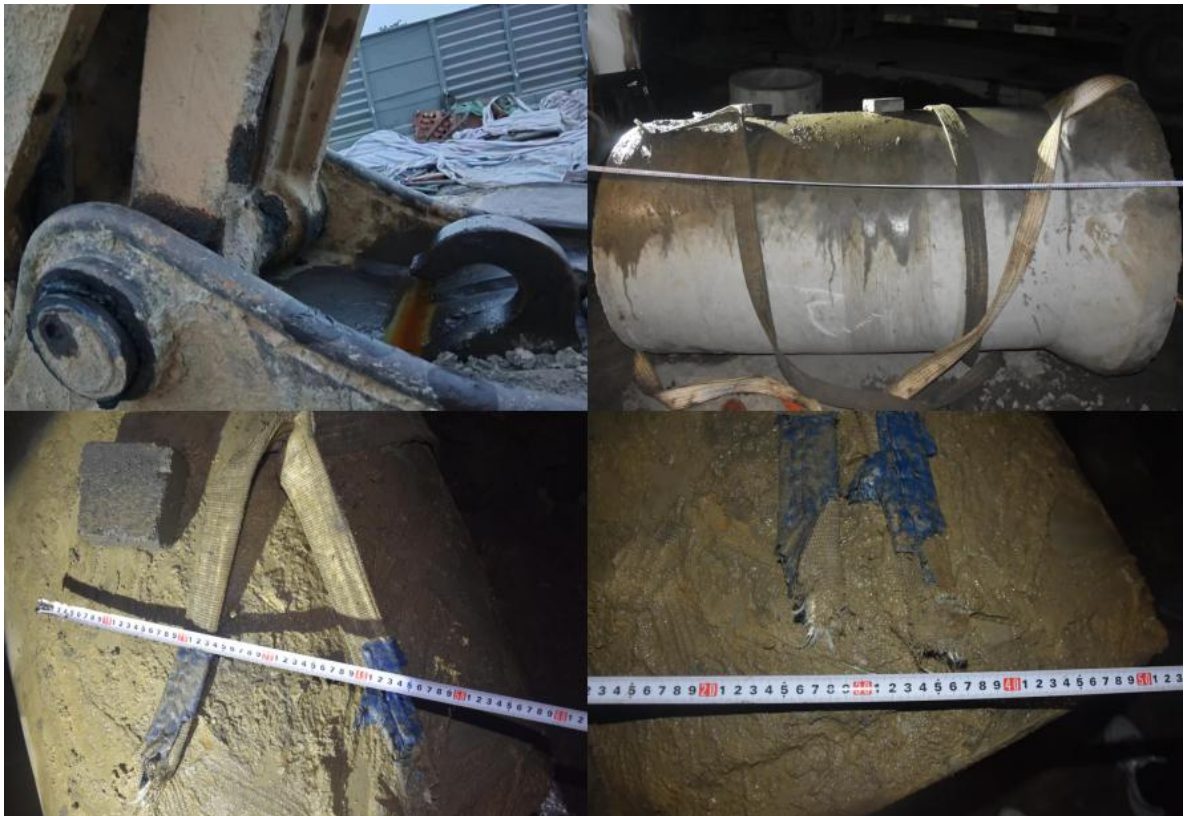
图 5. 事故挖掘机吊钩、吊带及吊装物

3. 吊具及吊物情况。使用的吊具为合成纤维蓝吊带, 吊带极限工作荷载为 5T。吊物为长约 2m 的污水管, 直径 800mm, 重约 1.8t。污水管用吊带在中心点附近缠绕后穿过一个吊耳, 剩余一个吊耳挂在挖掘机铲斗吊钩上。

污水管节起重吊装作业时，使用挖掘机起重吊装污水管节<sup>①②</sup>，且起重臂和重物下方人员未撤离到安全区域<sup>③④</sup>，吊装过程中吊装带吊耳断裂，吊装的污水管节坠落后砸到下方作业人员张\*胜，是事故发生的直接原因。

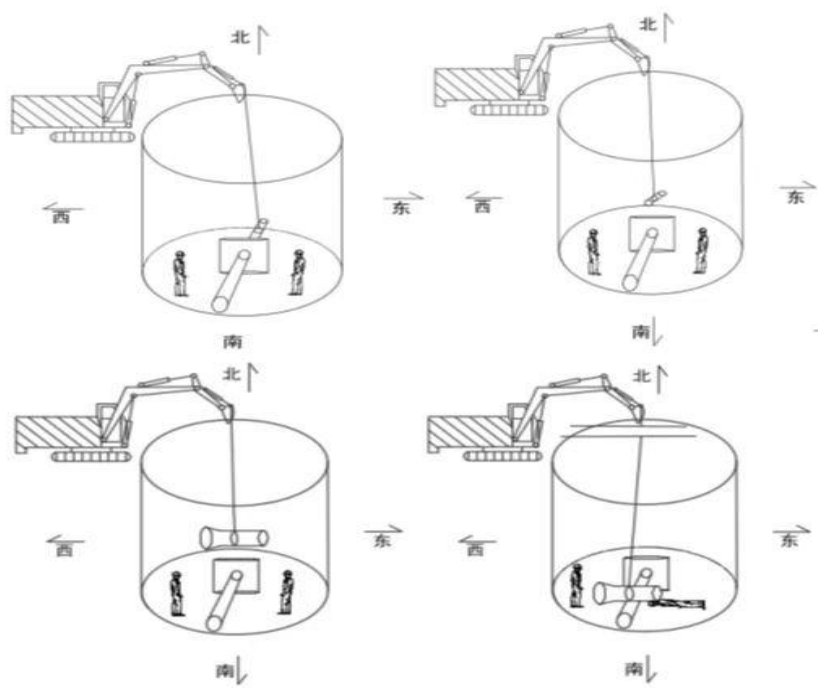
图 6. 事故示意图

17 时左右，王\*祥将挖掘机驾驶到 W4 沉井北边，王\*进行指挥，张\*胜和陈\*争在井下进行污水管安装。王\*祥用挖掘机铲斗上的吊钩吊装污水管，先将已吊至井内的一节污水管安装在检查井南侧。18 时 30 分左右，又吊了一节污水管至井内，准备安装在检查井北侧，由于距离不够，无法安装到位。18 时 50 分左右，王\*指挥王\*祥升高吊装的污水管，准备将该污水管安装至检查井东侧。王\*祥升高挖掘机大臂并转动大臂至东侧时，在下放污水管的过程中，吊带吊耳断裂，污水管坠落砸到在井下东南角的张\*胜，致其头部和面部受伤，并被压倒。
