# 乐东千家海南山金矿业有限公司 “4·29”一般片帮事故调查报告

编 制 单 位：乐东县政府事故调查组

报告编制日期：2024 年 6 月 25 日

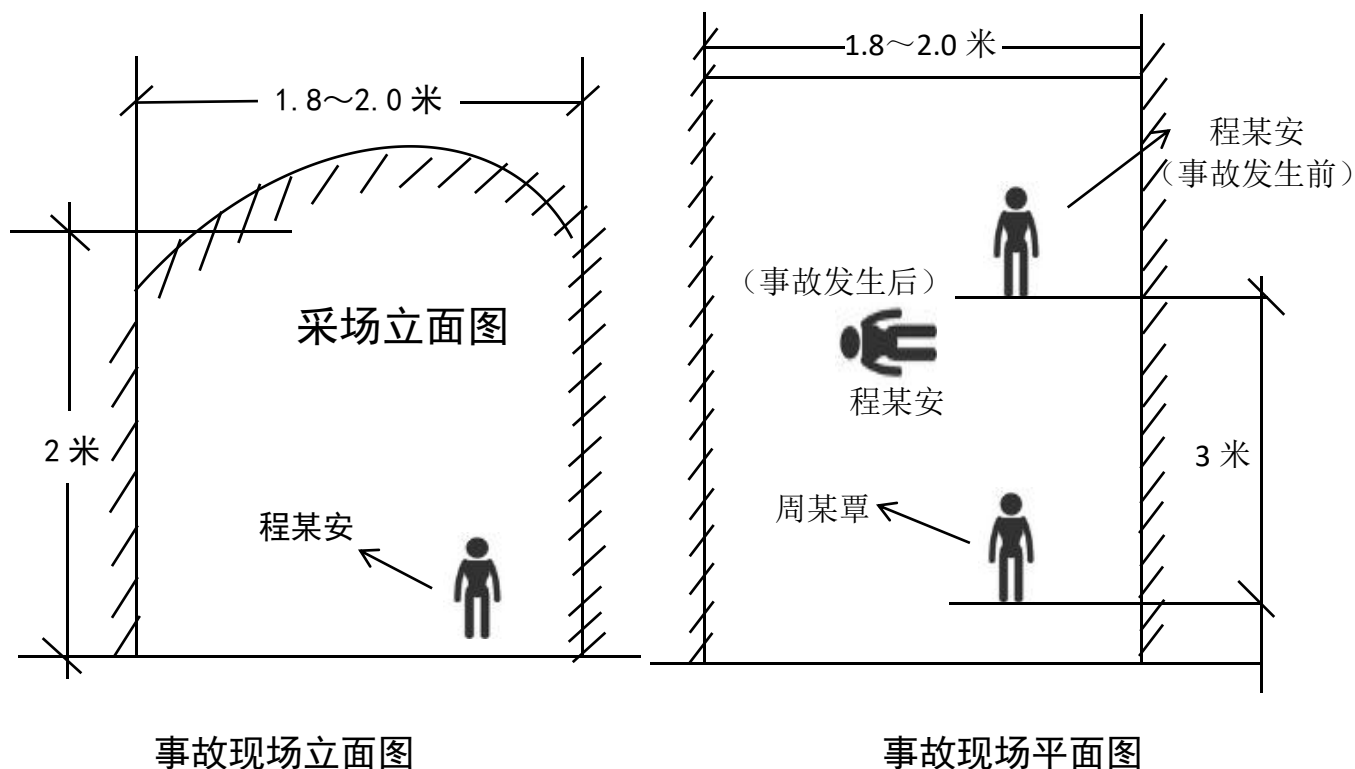
事故地点在海南省乐东县千家镇海南山金矿业有限公司抱伦金矿九中段采场（N93X1517，顶板标高-409.5m），据参与现场救援人员指认，程某安伏倒在地上，面朝下，被一块长 1100mm，中间宽 600mm，中间厚 200mm 的石块压在身背上，造成程某安受伤。见下面事故现场示意图和相片。

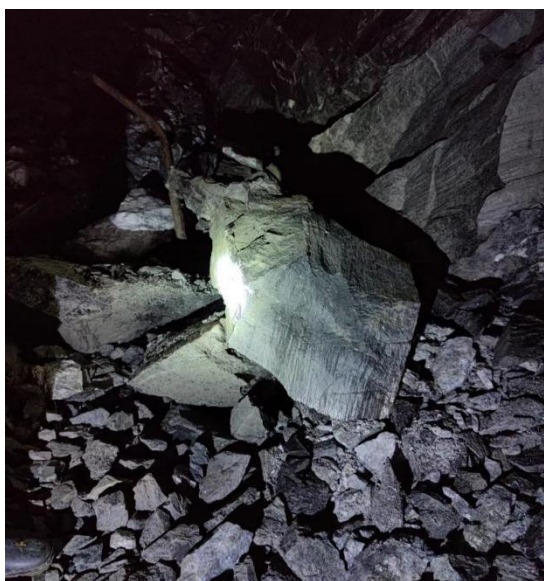
事故片帮石块相片

2024年4月29日8时许，中矿公司项目部安全科经理助理吴某军（经培训考试合格，持有安全培训合格证），安排项目部采矿队凿岩工周某覃、程某安前往九中段采场进行凿岩作业。8时30分，周某覃、程某安从2#盲竖井一起乘坐罐笼下井。到达采场后，二人进行敲帮问顶，发现采场顶帮有浮石需要处理。9时50分，程某安拿着一根1.5m长、3cm粗的撬棍，在离采场西北端部约5m处排浮（险）石，周某覃在离程某安3m处监护。10时00分许，程某安检撬采场前部上方浮石过程中，东北方向侧面突然发生片帮，冒落的矿石将程某安砸倒，并压在其身上。

程某安，安全意识淡薄，工作责任心不强，在检撬浮石（险石）过程中违反中矿公司项目部《撬岩排险工安全操作规程操作规程》3条<sup>[1]</sup>规定以海南山金矿业有限公司及《项目部凿岩工安全操作规程》1.（4）<sup>[2]</sup>规定，导致被片帮石块砸中受伤，经送医抢救无效死亡，是事故发生的直接原因。
