## 乐山沙湾区子规公司“1·22”一般高处坠落事故调查报告

2023年1月22日15时许，乐山市沙湾区太平镇罗一村6组98号游乐项目气球在升空过程中发生故障坠落，造成4名乘客2人死亡、2人受伤，直接经济损失约300万元。

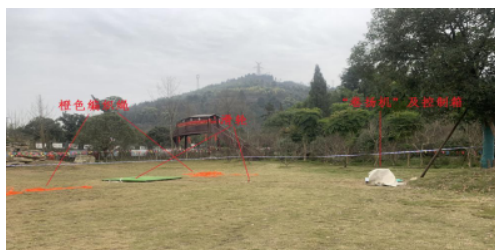
图1气球游乐项目的现场布局形貌

2023年1月22日15时许，乐山市沙湾区子规农业发展有限公司（以下简称“子规公司”）位于沙湾区太平镇罗一村6组98号气球游乐项目在搭载4名乘客升空过程中，组合拼装的回收装置离合器（类似卷扬机功能，以下简称“卷扬机”）刹车失控，导致固定气球的钢丝绳和两边操控绳被拉断，气球在上升到一定高度后破裂发生坠落，造成2名乘客送医后抢救无效死亡，另2名乘客受伤。

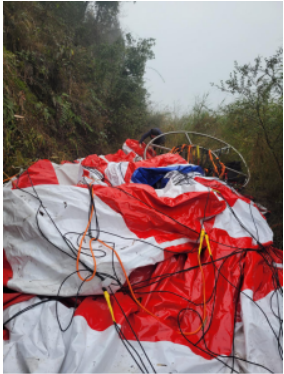
图2气球坠落现场形貌

（1）气球坠落在距升空地点直线距离约200米外的山林间，球体破裂。

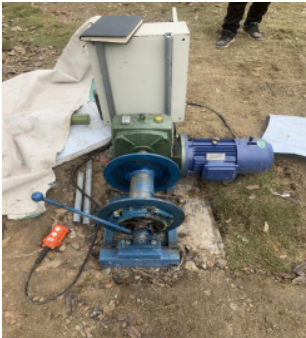
图3“卷扬机”及控制箱安装形貌

（2）“卷扬机”主要由三相异步电动机、减速器和卷筒等主要部件组成，未见产品名称、型号、主要技术性能参数（额定载荷、额定速度、钢丝绳直径及容绳量）等信息。卷筒端头上有一通孔，存在明显钢丝与通孔内壁处挤压后形成的损伤痕迹。“卷扬机”离合装置的金属片（膜片弹簧）有焊接现象，且部分存在断裂、开裂等现象，同轴上的花键也存在焊接现象。

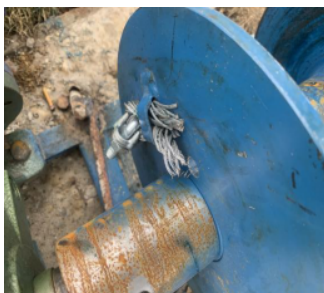
图7断裂钢丝绳固定形貌

（3）残留在“卷扬机”卷筒上的钢丝绳断口较平齐，断口及表面有严重挤压变形的现象，大部分断口形貌为剪切断口，少部分呈现“杯椎状”，可观察到剪切唇、韧窝和明显的缩颈现象。

- (1) 钢丝绳是在承受大应力挤压剪切下发生断裂。
- (2) 白色粉末为氢氧化钠，其余固体粉末主要含硅、铁、碳、氧等元素。

经综合分析认定，事发时由李强主导拼装的“卷扬机”离合器失控，导致钢丝绳失去约束力，气球在不断上升过程中一直牵引钢丝绳，直至卷筒上有效钢丝绳放尽至通孔处时，对末端固定处的钢丝绳产生瞬间冲击，导致与通孔接触处的钢丝绳在承受大应力挤压剪切下突然发生断裂，随后气球失控升空，升空过程中气球所受外部气压降低，球体内外压差变大，持续膨胀破裂，球内气体放散，失去浮力，导致气球发生坠落。

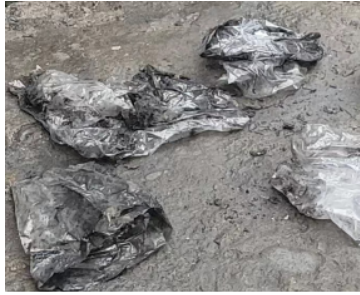
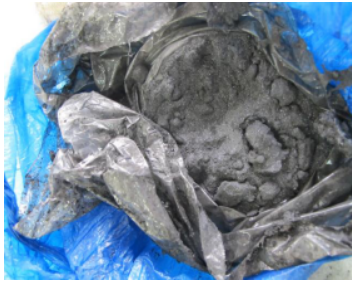
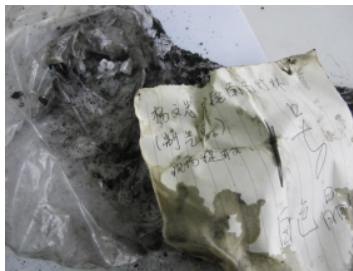
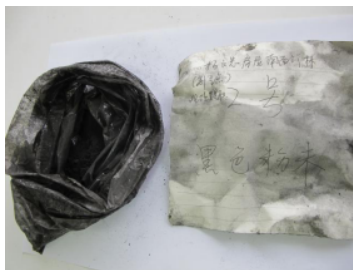
(4) 充气点位于一民房（距升空地点直线距离约30米）后院竹林，现场散落一地用透明塑料袋包装的制气原料残留物，呈现黑色、灰色、白色粉末状。
