# 五指山市番茅路原味精厂“8.30”高处坠落事故调查报告

2021年8月30日下午约15时30分，五指山市番茅路原味精厂发生一起高处坠落事故，造成1人重伤，直接经济损失约18万元。

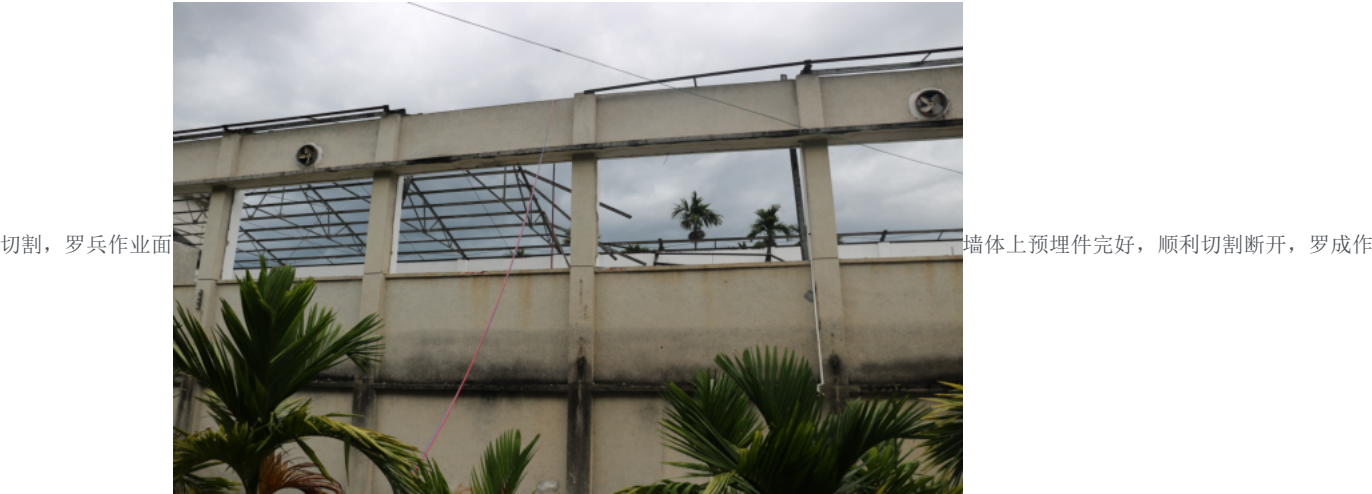
原通什市味精厂，位于五指山市通什镇福关村附近、原通澳机场西侧。发生事故的地点为干浸膏仓库，至事故发生之日，车间及干浸膏仓库门窗已损毁，仓库房顶铁皮已被拆，钢铁架部份已拆。经现场勘查和分析，罗成、罗兵两人拆卸铁架是采用热切割作业，从墙体往内50公分处将铁架

业面墙体上预埋件固定件（铁架）已脱落。由于铁架重力原因，铁架割断的瞬间墙体上预埋固定件脱落，将在墙体上作业的罗成扯拉从高处坠落。

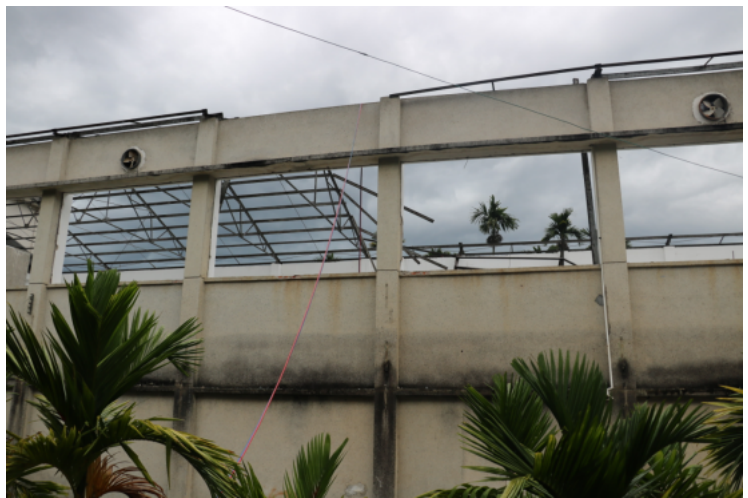
罗成作业面（位置）墙体（图二）

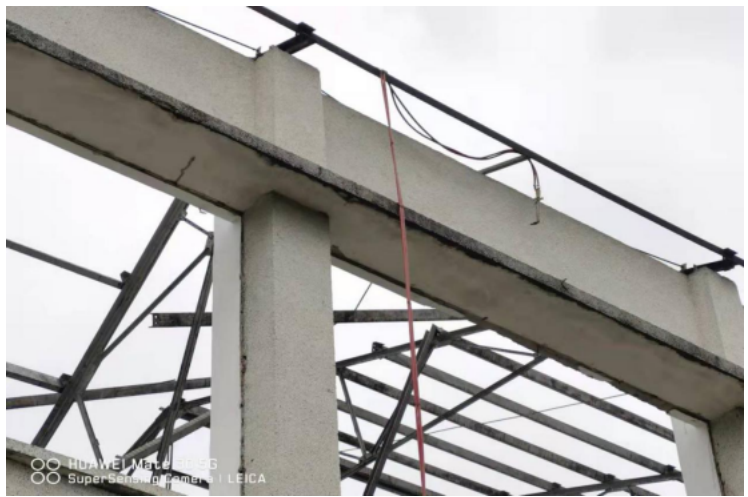
罗兵作业面（位置）墙体（图三）

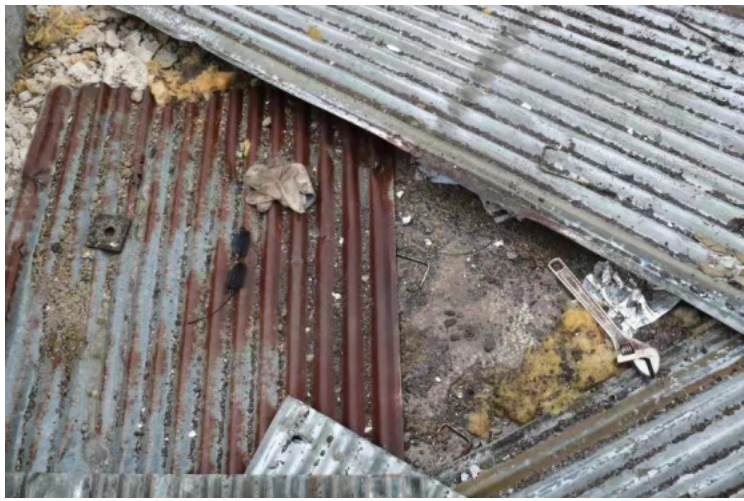
罗成坠落点（图四）

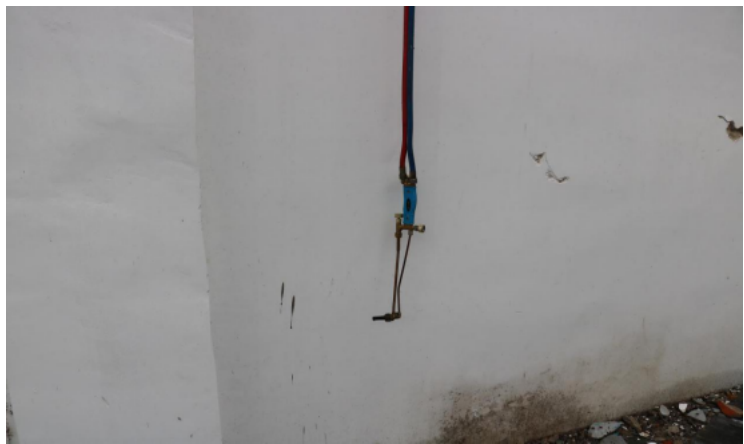
罗成的切割工具（图五）

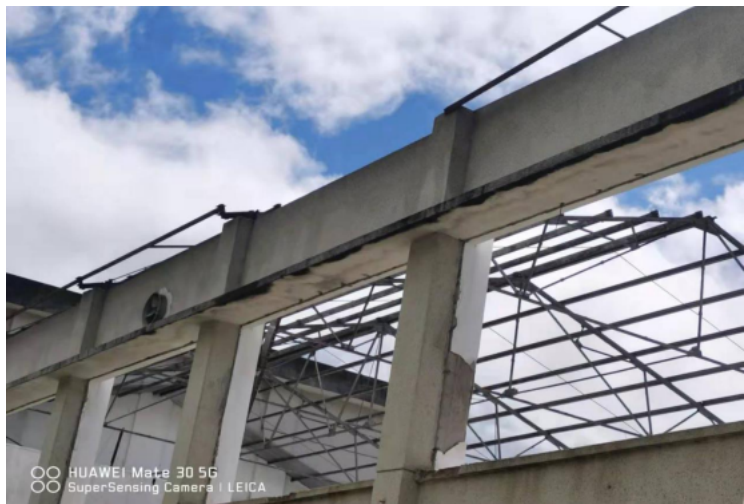
切割位置及墙体预埋件脱落（图六）

作业工人罗成无证上岗，冒险作业，高空作业没有系好安全带，在高7.5米宽35公分的墙体上切割房顶上的铁架，铁架割断的瞬间因铁架重力原因，致使墙体上预埋件脱落，将在墙体上作业的罗成扯拉从高处坠落导致事故发生。

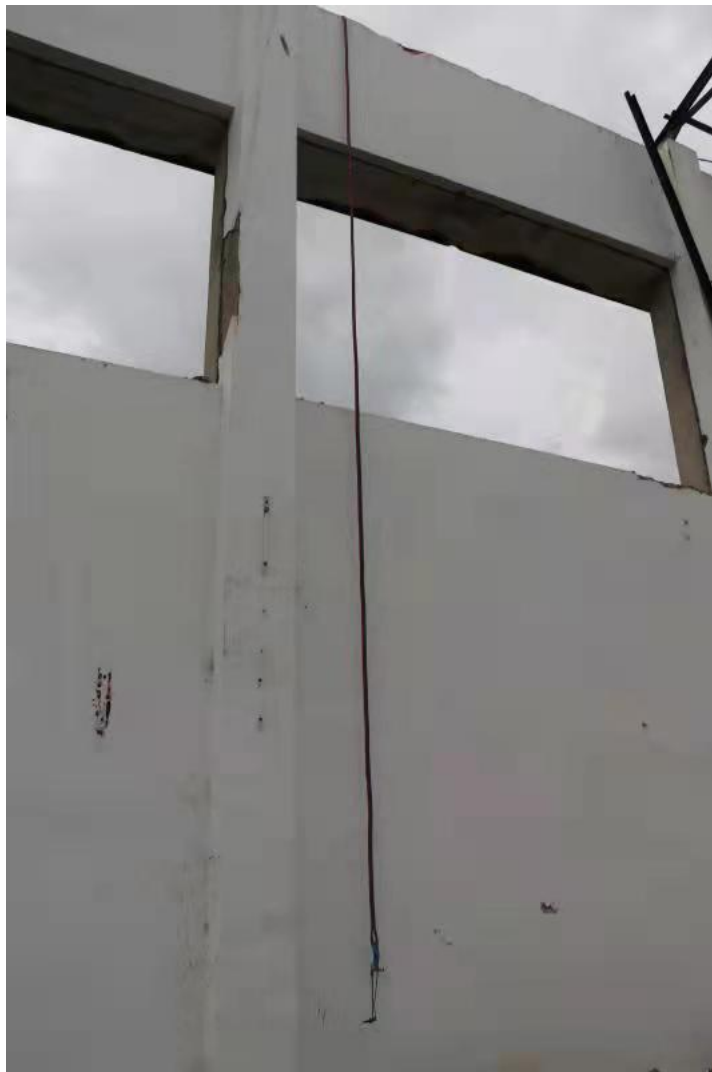
切割位置及墙体预埋件脱落（图七）

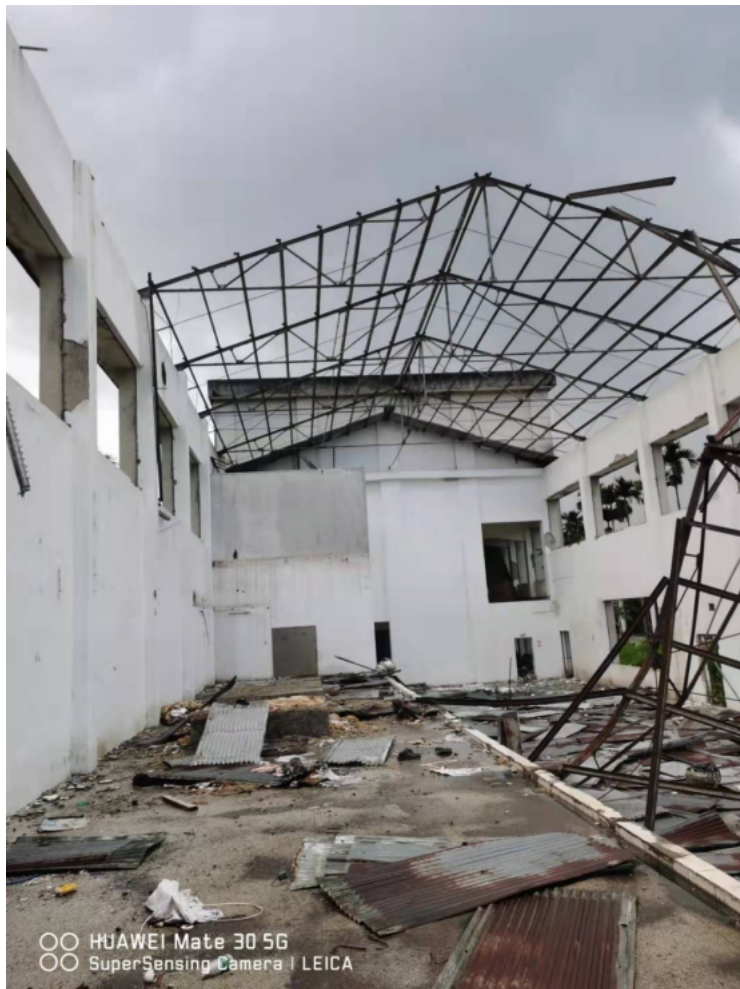
尚未拆卸下来的铁架（图八）

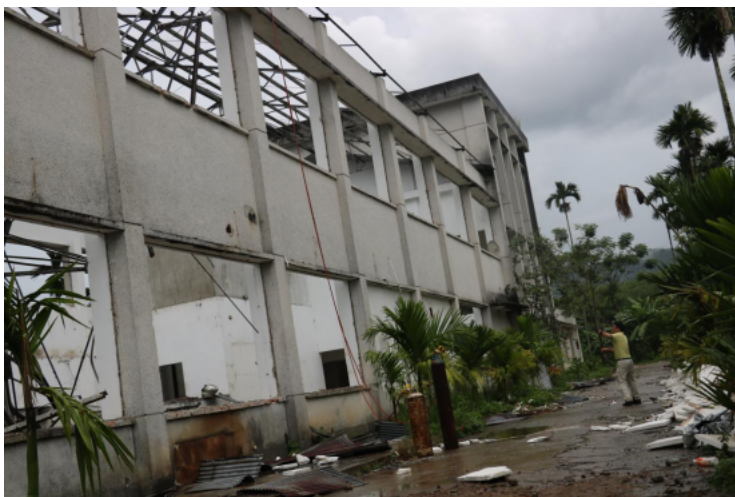
乙炔和氧气瓶（图九）
