2023年10月3日下午约15时，五指山市番阳镇海南宏赛建筑工程有限公司进行番阳村委会农村污水治理工程施工过程中，发生一起坍塌事故，造成一人死亡，直接经济损失约75万元。

经调查认定，海南宏赛建筑工程有限公司番阳村委会农村污水治理工程“10·3”一般坍塌事故是一起因作业工人违规操作，企业未落实安全生产主体责任、建设单位、行业主管部门协调、监管不力、属地管理责任落实不到位造成的一般坍塌生产安全责任事故。

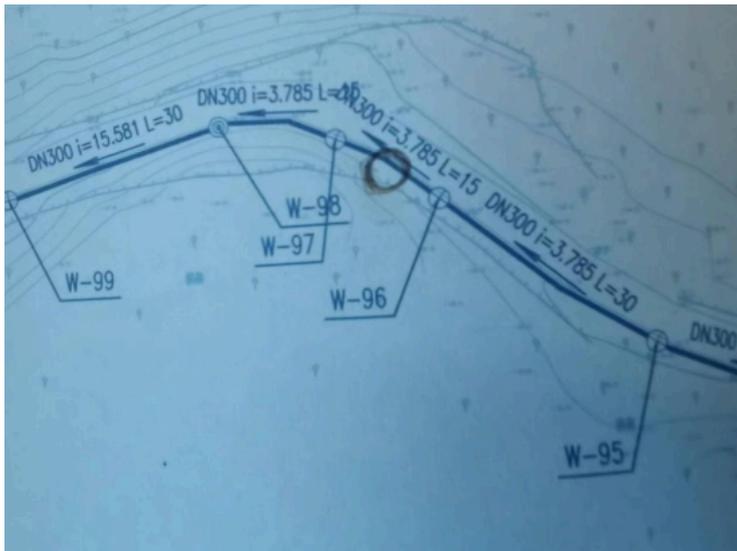
(图1) 管道平面设计图

此次事故发生现场位于番阳村委会万板村通往224国道的村道，事故地点离224国道210米，设计图纸W-96至W97段中间（图1），沟槽长度约8米。事故发生后，在场的人员把工人王学时抢救出来，为防止路面坍塌和便于救援人员通行，在场的挖机手又把坍塌路面填埋（图2）。为了事故

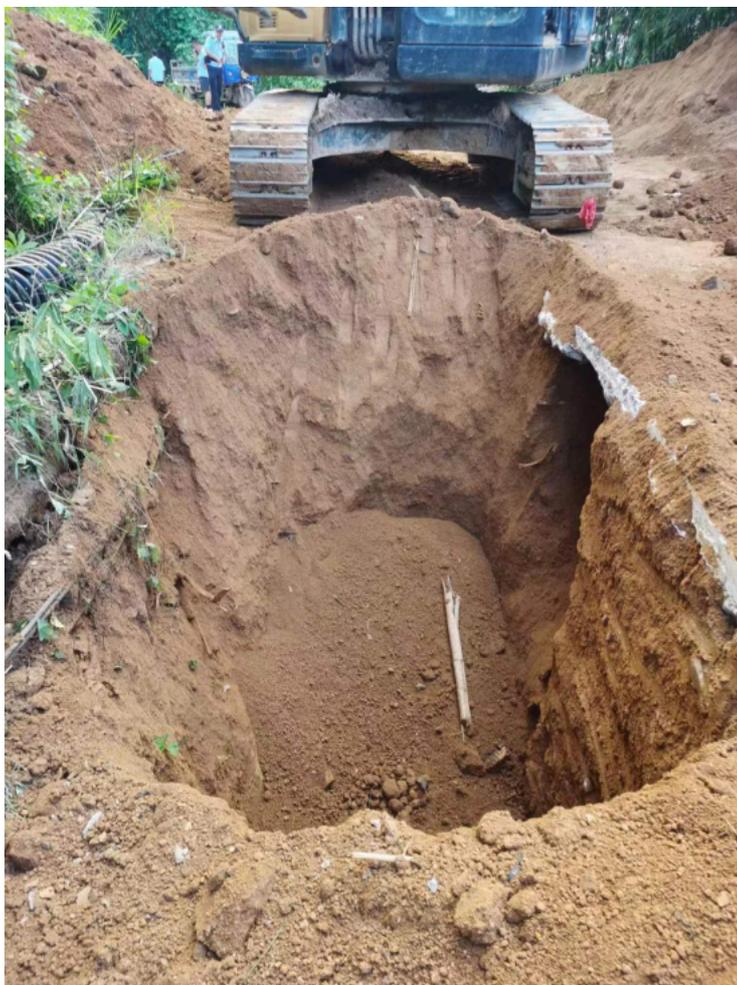
(图3) 坍塌点还原图

现场勘察，市应急管理局事故调查人员要求挖机对事故现场坍塌点进行还原，经现场勘查和实地测量，沟槽深度2.3米，坍塌后沟槽上方（顶宽）约1.2米，下方（底宽）约0.8米，坍塌长度3米，坍塌土方约2.5立方米（图3）。坍塌点靠山坡一侧有一条6000\*300mm排污管（图4）。  
关爱版

番阳镇番阳村委会万板村进行农村生活污水治理工程污水管沟槽开挖未按设计放坡和采取支护措施，事故当事人王学时不安全行为（违反操作规程、违章指挥、冒险作业）没有得到有效制止，开挖一侧土方失稳坍塌，导致王学时在沟槽底部进行铺管作业时被埋压，窒息死亡。

1. 海南宏赛建筑工程有限公司未按设计放坡，未采取边坡支护措施。设计要求沟槽开挖放坡比率为1:N，但经调查组现场勘查和实地测量，事故地段沟槽开挖深约2.00—2.50米，底宽0.8米，顶宽1.2米，坍塌长度3米。未根据不同施工阶段和周围环境及气候的变化，未能及时发现并消除雨天土壤水分饱和和土质失稳的事故隐患，在施工现场采取相应的安全施工措施，在不能保证沟槽底部施工人员安全的情况下，仍然冒险下沟槽实施
