# 井冈山市江西金弘建设工程有限公司“6·21”高处坠落事故调查报告

2021年6月21日7时30分许，井冈山市龙市镇城北社区龙汇嘉园项目5#楼修补施工过程中，发生一起高处坠落事故，造成1人死亡。

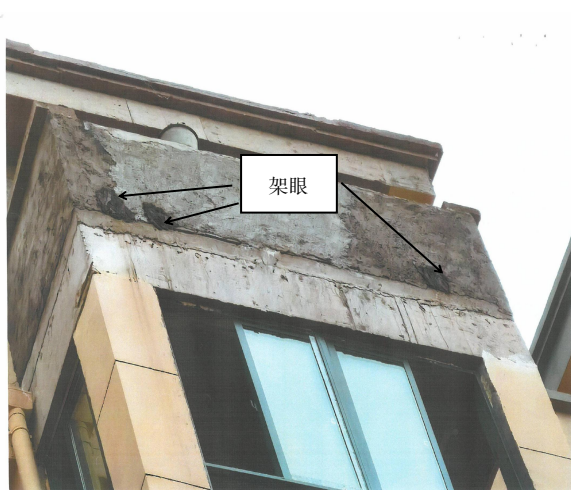
图 1

事故发生前两天, 施工单位施工员兼现场管理人谌某平联系施工承包人吴某烈的儿子吴某华安排人员施工收尾, 吴某华对此项工作进行了安排。6 月 21 日 7 时许, 吴某华施工队的泥水工袁红生挑了两桶砂浆到 5#楼二单元 2 楼北面窗边塞缝嵌水泥砂浆收口粉刷, 完工后, 提了 1 桶砂浆上 6 楼北面阳台修补女儿墙墙根架眼(见图 1)。在对女儿墙架眼外部进行塞缝嵌水泥砂浆粉刷抹面过程中, 因女儿墙墙身较高无法够着, 就用多块多孔砖垫脚, 站在上面, 在未系挂安全带(安全绳)的情况下, 趴在女儿

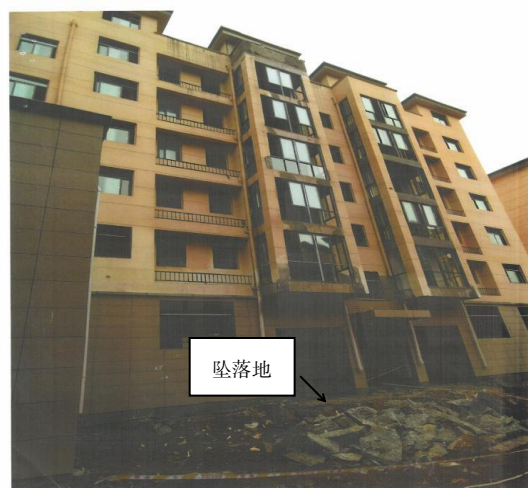
图 2

墙上探出大半个身子，手拿一根铝合金窗框条进行抹面操作。7时30分许，由于铝合金窗框条脱手掉落，袁某生探身去捞，结果直接从女儿墙上摔出坠落在1楼地面(见图2)，造成头部受重伤致死。

袁某生，安全意识淡薄，未戴安全帽，未系挂安全带(安全绳)，冒险在阳台临边进行修补女儿墙墙根架眼作业，导致从女

儿墙上摔出坠落在 1 楼地面。
