伊滨隆安玉泉花园“4·4”一般起重伤害事故调查报告

(网上公示稿)

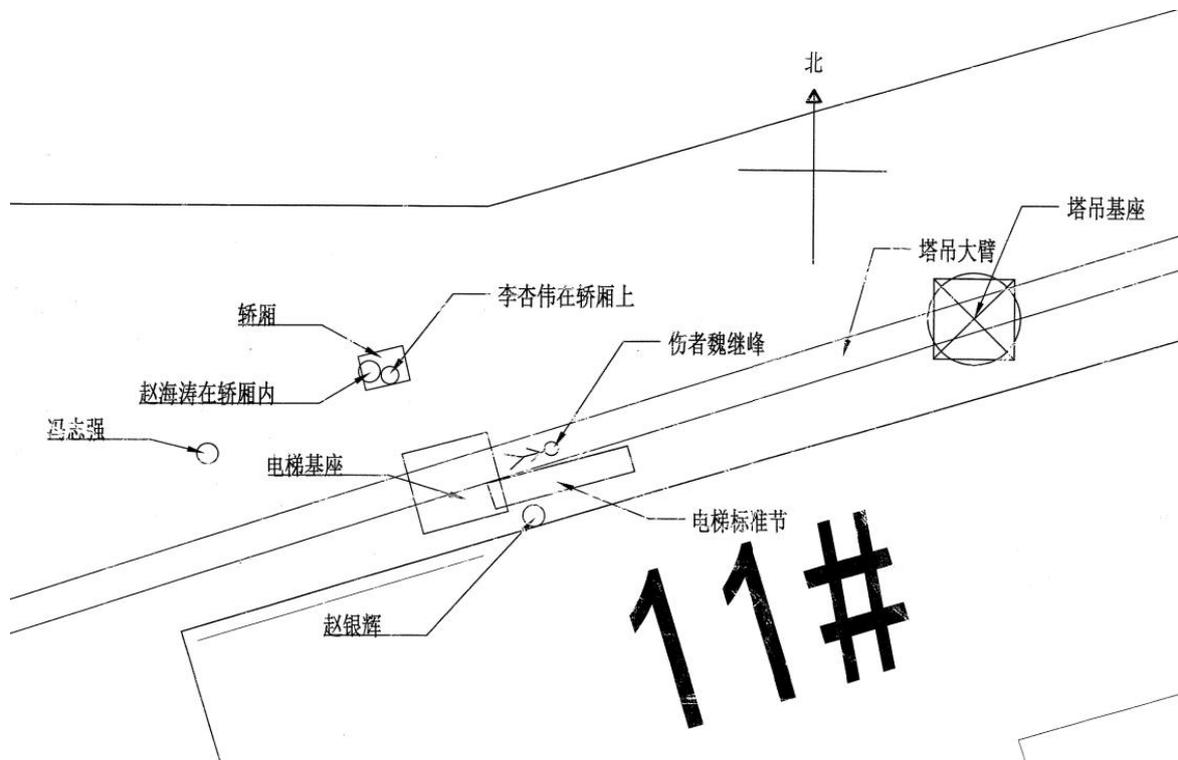
件。倾倒的基础节位于底座中心点东侧 1m 处，周围散落着设备配件和安装材料。倾倒的基础节长 3 米，截面尺寸为 730 × 730mm 的桁架结构，重量约为 300kg。倾倒的基础节北侧混凝土地面上水中有血迹，附近地面上有散落的安全帽、手套等物品。

2024 年 4 月 4 日上午 9 点左右，洛阳旭韬起重设备安装工程有限公司安全员冯某强带领李某伟、赵某辉、赵某涛、魏某锋等 4 名施工升降机安装拆卸工到隆安玉泉花园项目进行施工升降机安装工作，安装工作进行到 10 点 30 分左右，施工升降机底座已安装就位，安拆工李某伟攀登到基础节顶端固定好吊装钢丝绳，然后下到地面用对讲机指挥塔吊起吊，施工升降机基础节吊装就位后，赵某涛、赵某辉、魏某锋（死者）到基础节底部安装地脚螺栓时，发现地脚螺栓太短不露丝无法安装螺帽，赵某涛就去轿厢内找螺栓，魏某锋（死者）上到基础节中部（高度 1.5 米）解开吊装钢丝绳，魏某峰将一侧的吊装钢丝绳头从基础节内部抽出，另一侧带有卡环的吊装钢丝绳头还垂落在基础节内部，当时魏某锋站在基础节中部示意李某伟起钩，接着李某伟就给塔吊司机发出起吊信号。由于另一侧垂落在基础节内部带有卡环的吊装钢丝绳头在起钩过程中绊住基础节杆件，导致基础节向东侧倾倒，魏某锋跌落地面后被基础节砸中头部，造成头部受伤，鼻子和嘴出血，洛阳旭韬起重设备安装工程有限公司现场安全员冯某强立即拨打“120”、“110”报

1. 基础节吊装就位后，未与基础底座用地脚螺栓连接固定、吊装钢丝绳卡环解开后，带有卡环的吊装钢丝绳头未从基础节内取出、安拆工魏某锋未从基础节上下至地面安全区域的情况
