## 伊美区桃源小区“7·5”较大瓶装液化 石油气泄漏爆炸事故调查报告

2022年7月5日凌晨3时25分左右,伊美区臻蜀东坡美味肉包铺(以下简称“东坡包铺”)发生一起瓶装液化石油气泄漏爆炸事故,造成3人死亡、2人轻伤,部分楼体坍塌,直接经济损失463.11万元。

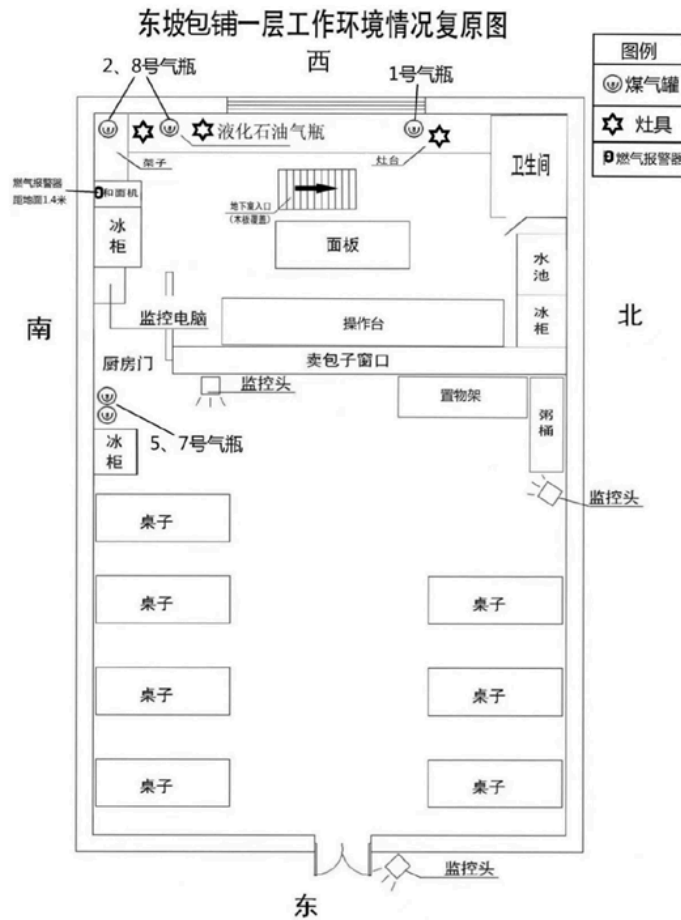
图一 东坡包铺一层工作环境情况复原图

东坡包铺店门朝向东侧道路（无名路），店铺建筑结构为一层带地下室，每层建筑面积 70.79 m<sup>2</sup>。一层东侧为就餐区，西侧为厨房，就餐区摆放餐桌 7 张、冰柜 1 台，就餐区冰柜旁存放 2 只待充装的液化石油气气瓶（⑤号、⑦号气瓶）。就餐区和厨房之间无实体墙，由餐品售卖处柜台将就餐区和厨房分隔成两个区域。厨房设有监控探头 1 个、冰柜 2 台、和面机 1 台、灶具 3 台、液化石油气气瓶 3 只（①号、②号、⑧号气瓶），在和面机上方距地面 1.4 米处墙面上安装燃气泄漏报警器 1 个，一层厨房主要用于蒸包子和煮粥。东坡包铺一层工作环境具体情况如图一所示。

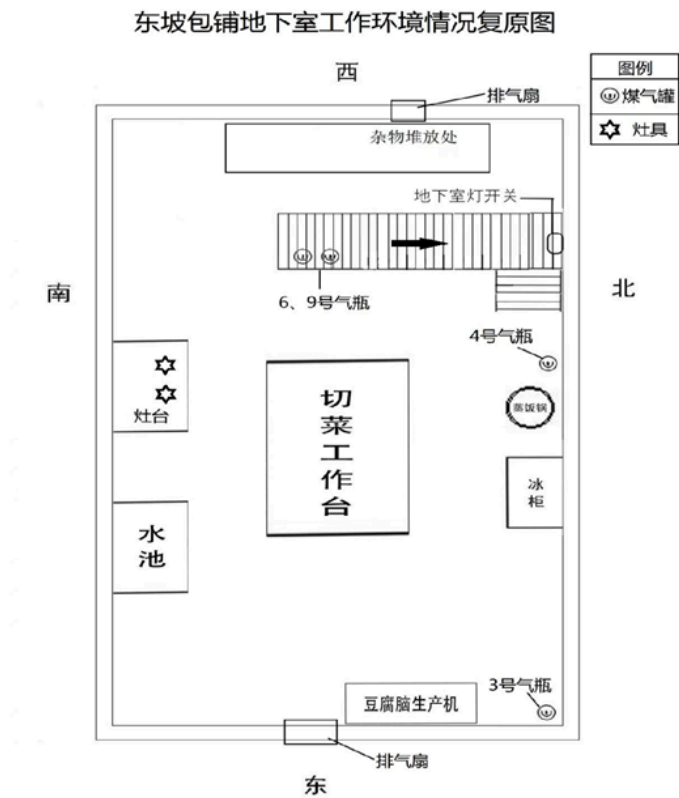
图二 东坡包铺地下室工作环境情况复原图

地下室东西长14.7米，南北宽4.5米，高2.4米。地下室设有冰柜1台、灶具3台、液化石油气气瓶4只。4只液化石油气气

瓶分别为③号、④号、⑥号、⑨号，其中：③号液化石油气气瓶与做豆腐脑灶具相连接；④号液化石油气气瓶与蒸饭灶具相连接；⑥号、⑨号液化石油气气瓶放置于楼梯下方，其中⑥号液化石油气气瓶与炒菜灶具相连接，⑨号液化石油气气瓶未连接灶具。地下室东墙和西墙上部各有1个排气扇用于通风。东坡包铺地下室工作环境具体情况如图二所示。

4. ⑥号液化石油气气瓶为泄漏源的判定依据：监控视频显示，7 月 1 日至 7 月 5 日，地下室只有⑥号液化石油气气瓶进行了换瓶操作。经调查，⑥号气瓶为 7 月 1 日新充装 13kg 液化石油气的气瓶，7 月 4 日上午，由刘建武搬入地下室，连接炒菜灶具，爆炸发生后气瓶内液化石油气重量为 0.35kg。按照日常使用量衡量，一个午餐期间液化石油气使用量达不到 12.65kg。综上分析，认定⑥号液化石油气气瓶为泄漏源。

5. 制作豆腐脑的燃气灶具为事故爆炸点的判定依据：（1）结合监控视频推断，7 月 5 日 2 时 15 分刘建武进入地下室检查燃气泄漏情况时关闭了所有气瓶。而在事故现场挖掘出的③号液化石油气气瓶阀门呈开启状态，说明爆炸发生前应有人对其进行了开启操作；（2）现场勘验证实，③号液化石油气气瓶紧邻刘建武尸体，现场照片、尸检报告显示刘建武身体正面有均匀受高温灼烧

痕迹，身体背面无高温灼烧痕迹，推断爆炸点位于刘建武身体前方，与刘建武操作③号液化石油气气瓶连接的灶具行为相吻合；（3）现场照片、现场勘验证实，③号液化石油气气瓶阀门及减压阀有受高温长时间灼烧变色痕迹并附着白色粉末，其余8只液化石油气气瓶均无此痕迹。爆炸发生时因气瓶内有较多剩余液化石油气，爆炸发生后，液化石油气继续在阀口位置燃烧，形成上述痕迹；（4）③号液化石油气气瓶挖掘出的位置位于制作豆腐脑的灶具位置附近，周围未见其他气瓶，③号液化石油气气瓶应为制作豆腐脑炉灶供气用；（5）监控视频显示，爆炸时间和刘建武最后进入地下室时间以及按以往惯例制作早餐豆腐脑时间相吻合；（6）地下室内另一灶具为午餐炒菜使用，爆炸发生时间不在使用时间段内；（7）监控视频显示，7月5日3时16分至20分，刘建武在地下室活动，从地下室出来时手中无手机等照明设备，说明在地下室活动期间已打开照明灯，地下室内冰柜始终处于通电状态，推断由电器火花引发爆炸的可能性极小。综上分析认定，刘建武进入地下室点燃位于东侧用于制作豆腐脑的燃气灶具时发生爆炸。

刘建武在地下室使用⑥号液化石油气气瓶连接灶具时，对气瓶操作不当，导致气瓶内液化石油气泄漏，泄漏的液化石油气与空气混合，并在地下室聚集达到爆炸极限，在使用明火点燃③号液化石油气气瓶连接的灶具时发生爆炸。
