## 佛山三水佛山市星福耀新型建材有限公司

### “7·22”较大坍塌事故调查报告

佛山市人民政府事故调查组

2024年11月

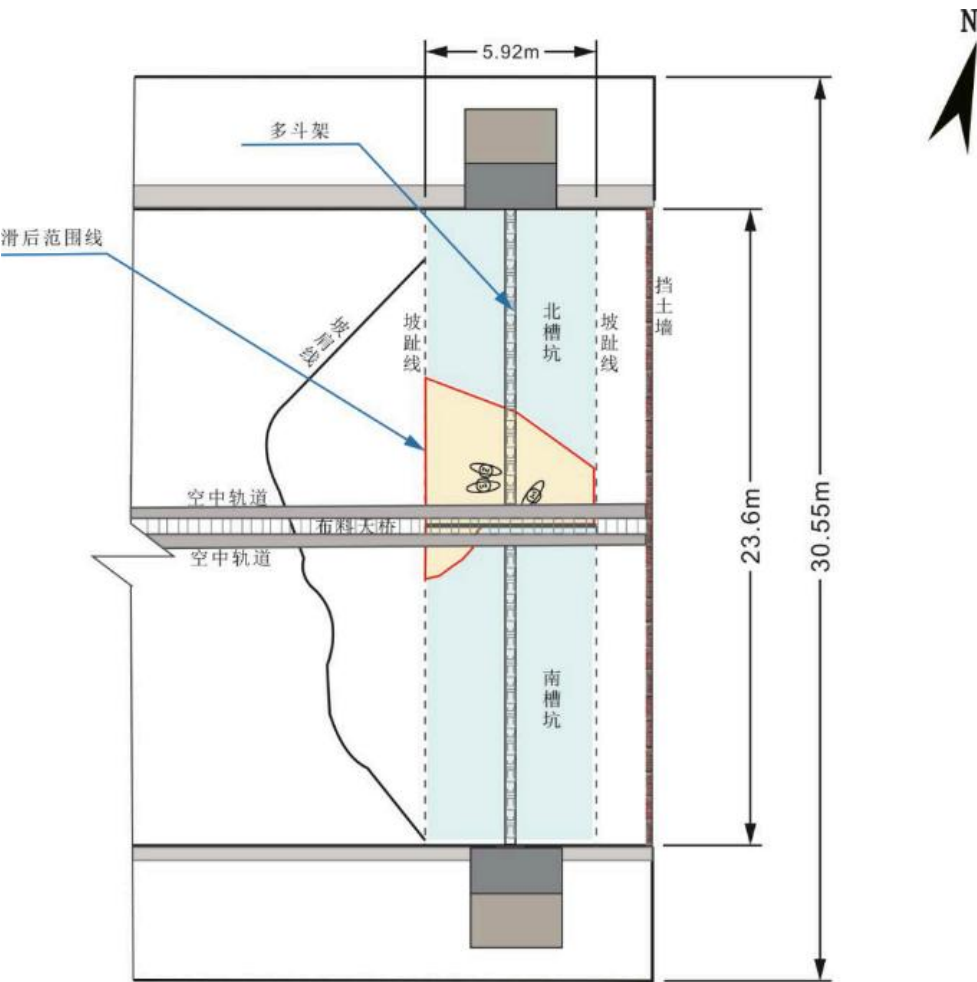
图1 事故现场平面示意图

2024年7月22日8时05分、8时18分、8时25分，舒坤伦、邓灵华、罗益胜3人先后进入陈化车间进行设备巡检；8时40分许，陈化车间1号线多斗机附近陈化土坍塌产生扬尘；8时46分许，陈化车间生产主管易成彬进入陈化车间，发现事故现场发生坍塌，经救援证实舒坤伦、邓灵华、罗益胜3人被坍塌的陈化土掩埋。

事故造成罗益胜、邓灵华、舒坤伦3人死亡。遇难人员被发现时的位置如图1所示。

事故调查组通过深入调查、专家论证和综合分析，事故发生直接原因是：3名机修工在北槽坑进行多斗机维修作业过程中，对临近作业点的槽坑边坡造成扰动，北槽坑西面边坡瞬间崩塌，3名机修工受到物料撞击后被掩埋，造成人员伤亡。

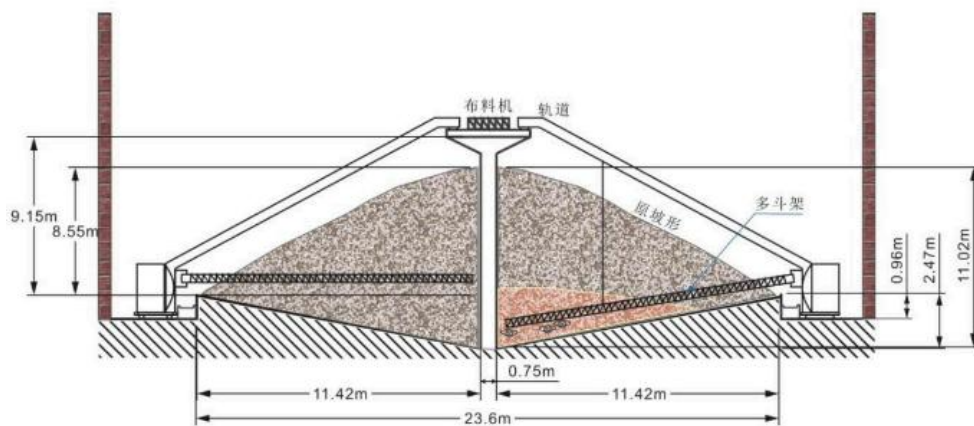
图3 陈化车间剖面图

南北斜槽沿边以上的散状料储存截面呈三角形，散料堆长77.6米，宽23.6米，高8.55米，坡角39度。

南北两个斜槽库因分段对称取料，在陈化车间东挡土墙旁形成一个底宽5.92米、长23.6米、西面坡顶与坡底高差8.14米、东面坡顶与坡底高差6.28米的槽坑。通过南北两侧槽坑现状实测地形高程进行对比测算，北侧槽坑滑方土量约为39.90立方米。

经第三方机构检测试验，事发现场土样为粉质黏土，平均含水率为18.23%，粘聚力13.19，内摩擦角9.01°，综合现场实际工况评估修正后，边坡稳定性系数为0.945，北侧槽坑西面边坡处于不稳定状态。
