## 佛山市南海区华南国际水果副食城“4·7”较大火灾事故调查报告

2022年4月7日凌晨1时许，位于佛山市南海区狮山镇街边社区的华南国际水果副食城A区1号大棚发生一起火灾事故，造成3人死亡，2人受伤，过火面积约1080平方米（以下简称“4·7”较大火灾事故）。

经调查认定，**佛山市华南国际水果副食城“4·7”较大火灾事故是一起生产安全责任事故。**

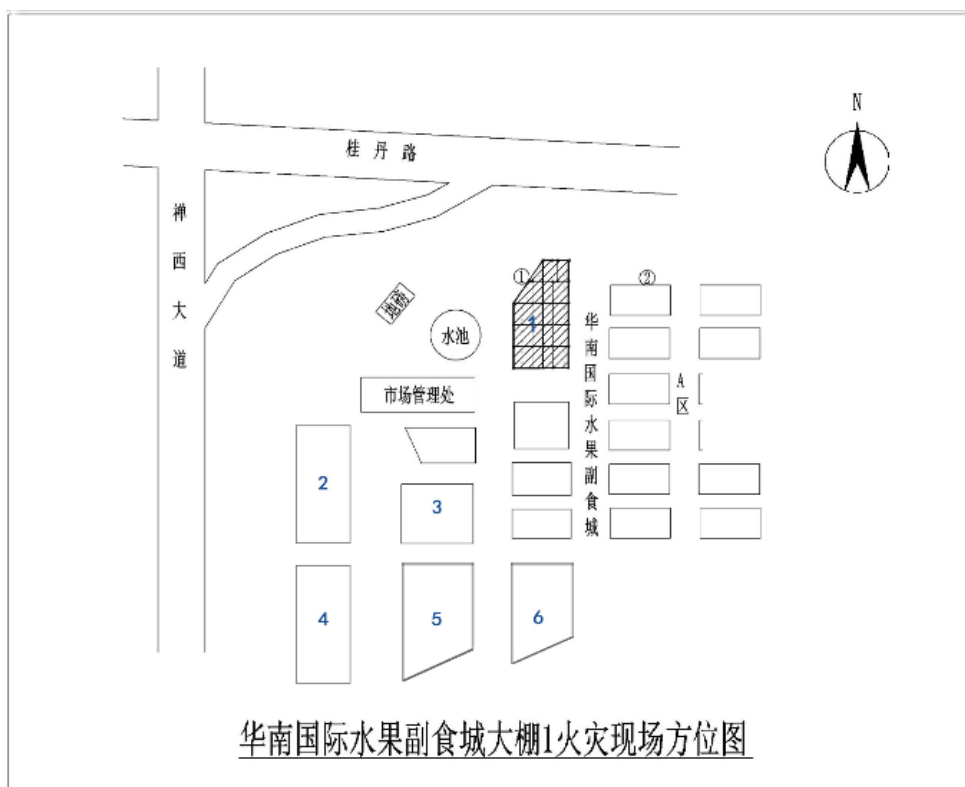
起火建筑位于华南国际水果副食城西北角A区大棚（阴影部分），主要作为水果批发使用场地。经查，A区大棚1-6号均为违法建筑。

**1.基本构造。**建筑为地上一层，高9.7米，局部设置夹层，地面到夹层地板高度5.5米，首层全敞开，钢结构，锌铁皮棚，占地面积为1608m<sup>2</sup>，建筑面积为2210.8m<sup>2</sup>。

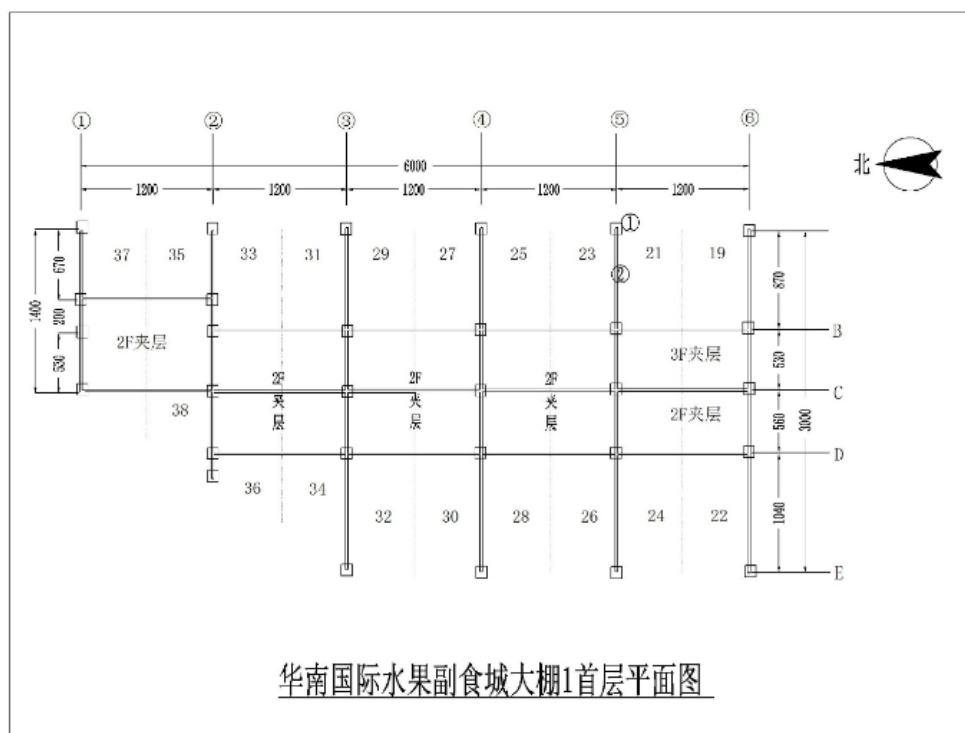
**2.使用情况。**该起火建筑共9个卡位，自南向北8个卡位分东西两排背靠背排列，最北端卡位为东西贯通，每个卡位有两个档铺（部分经营者有两个或多个档铺）。起火时所有档铺已全部出租，合计12个经营户。
