保定满城长山纸制品有限公司
“1·18”一般起重伤害事故
调查报告

保定市人民政府事故调查组

2024年3月

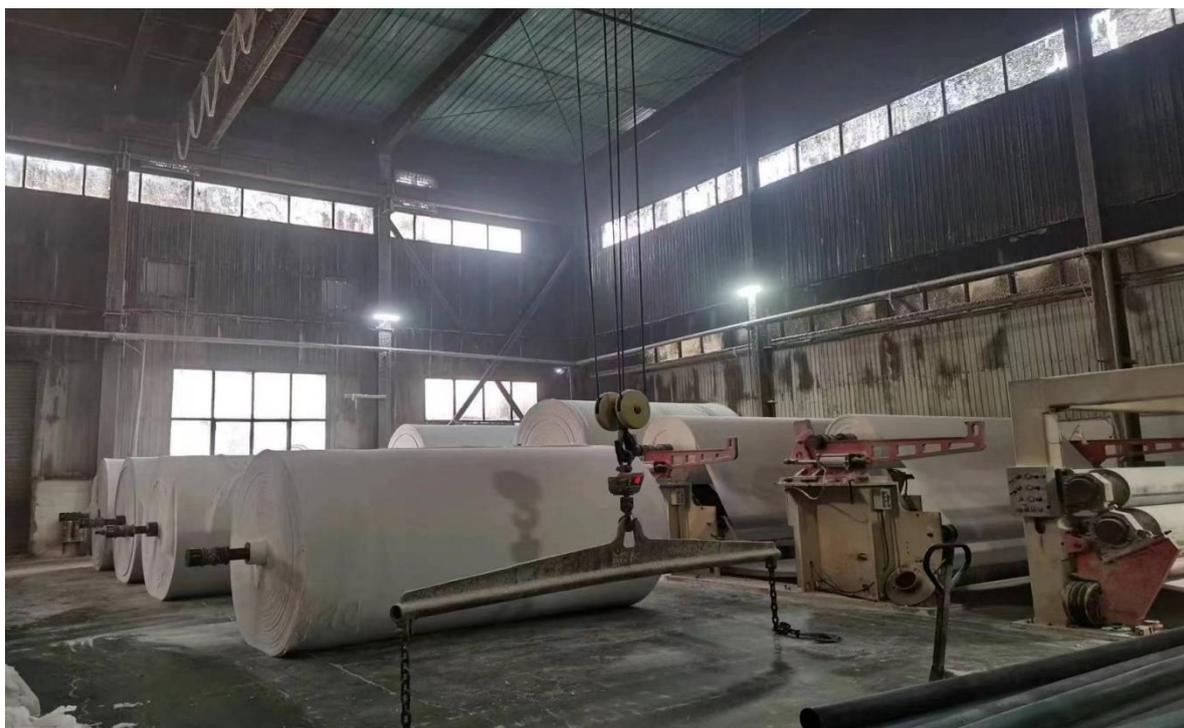
图2 纸轴放置区及起重机吊具

事故发生在长山公司造纸车间，车间面积 2300 平方米，装有 3 台造纸机和 1 台复合机。造纸机呈东西方向一字排开，复合机安装在车间的西侧，复合机的挂轴呈南北方向设置。造纸机开启运转后，车间内噪音较大，且在烘干环节产生较多的水蒸气，能见度较差。车间内安装有暖气供暖，夜间温度 16℃ 左右。年艳峰当时在复合机东侧纸轴放置区域靠近北侧的第二个纸轴下面。

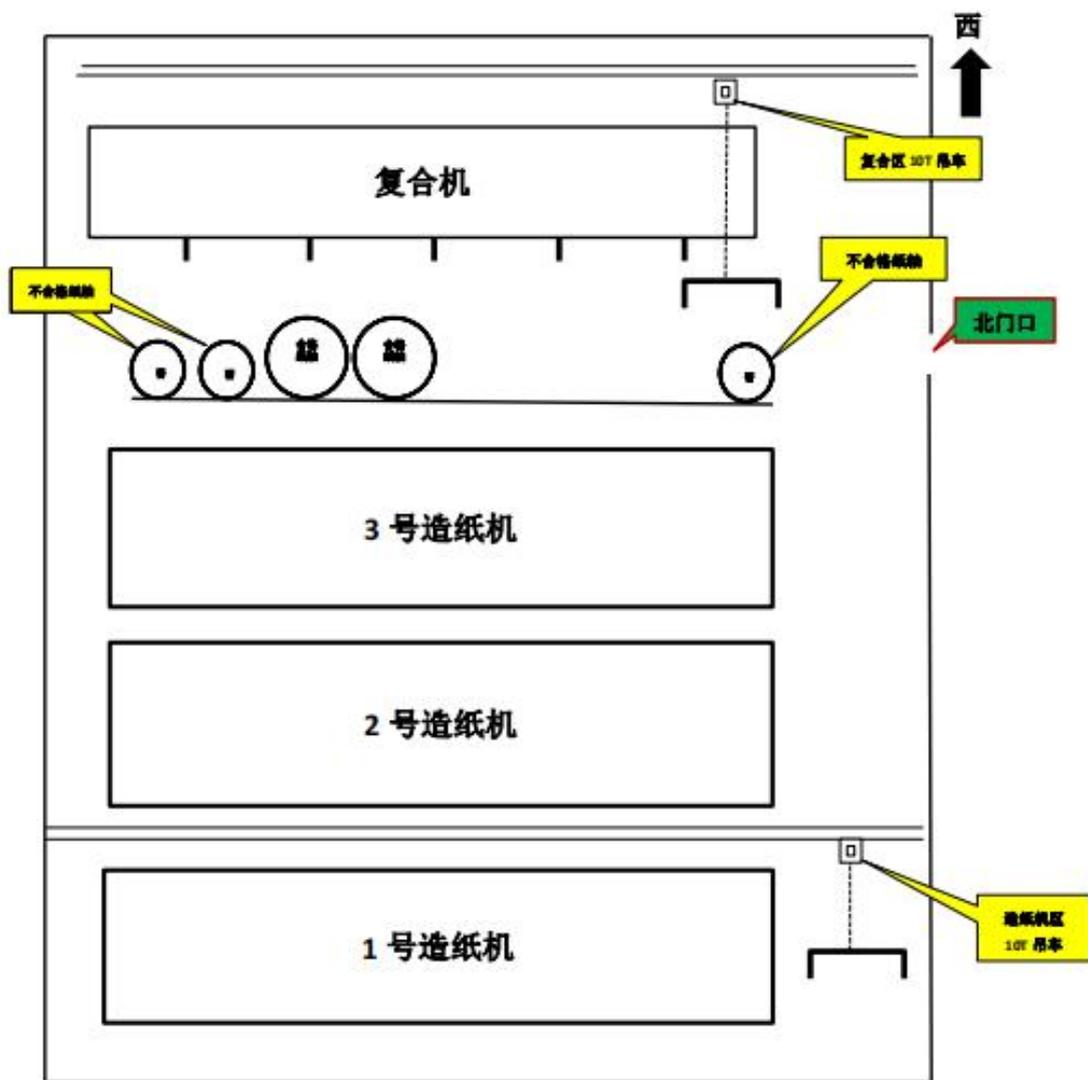
图3 事故发生经过示意图（一）

18日2时许，放轴区南侧有2卷不合格纸轴和2卷合格但厚度不符合要求的纸轴，北侧有1卷不合格的纸轴。

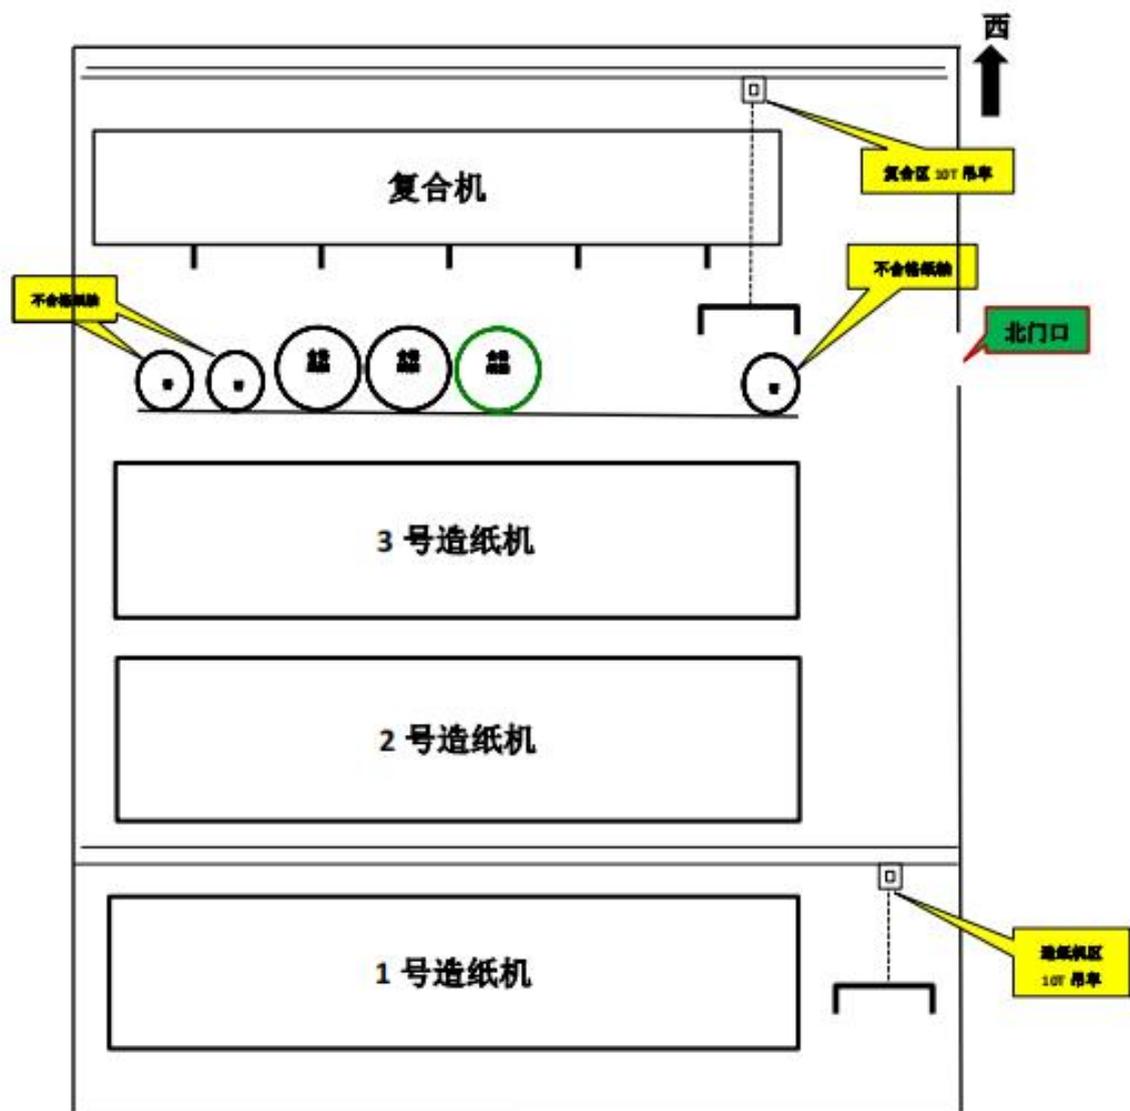
图4 事故发生经过示意图（二）

停机不久后，翟永芝吊来1卷合格的纸轴，放轴区大轴增加到3卷，年艳峰对陈丹说还差2卷，大概到4点多才能运来纸轴。

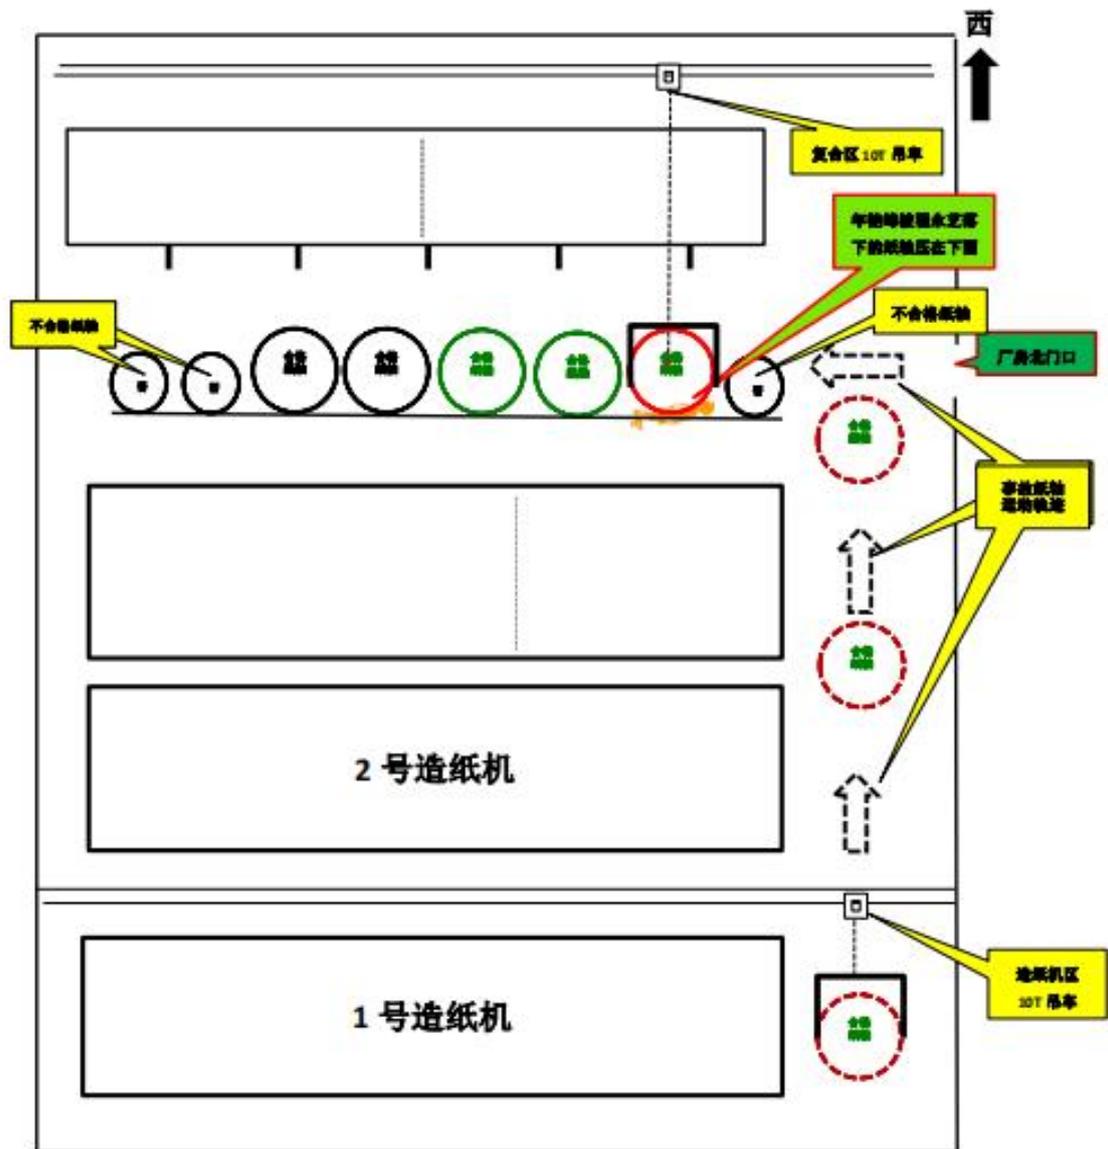
图5 事故发生经过示意图（三）

4时45分许，陈丹看到所需3个合适的纸轴已在放轴区，因找不到年艳峰，决定自己吊放到复合机上，用起重机吊升起北侧合格纸轴后，发现年艳峰被压在该纸轴下面。

事故的直接原因是：复合机操作工违规在放轴区地面睡觉，起重机操作工违章作业，吊放纸轴时压住放轴区员工。

2. 起重机操作工违章进行起重作业。起重机操作工翟永芝在未排查作业环境安全风险的情况下违章操作，将纸轴吊放到在放轴区睡觉的年艳峰身上。
