## 保靖县碗米坡镇拔茅村“8·25”较大山体垮塌事故调查报告

2021年8月25日14时50分，保靖县碗米坡镇拔茅村7组发生山体垮塌事故，造成3名人员被埋，经抢救无效死亡，直接经济损失230万元。8月30日，省安委会办公室对该起事故查处实行挂牌督办。

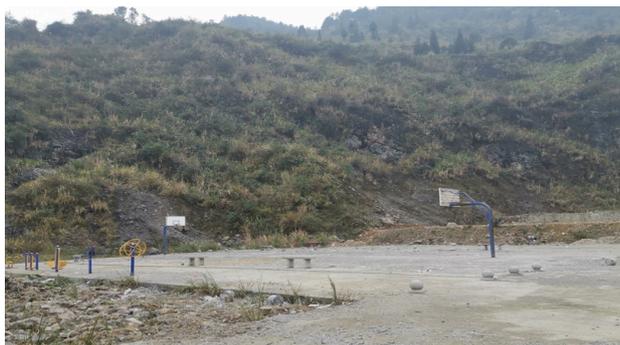
图一 2020年2月篮球场及事发前坡体

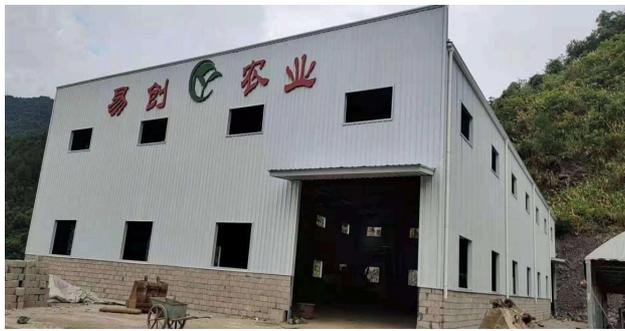
图二 2021年7月17日厂房现场照片

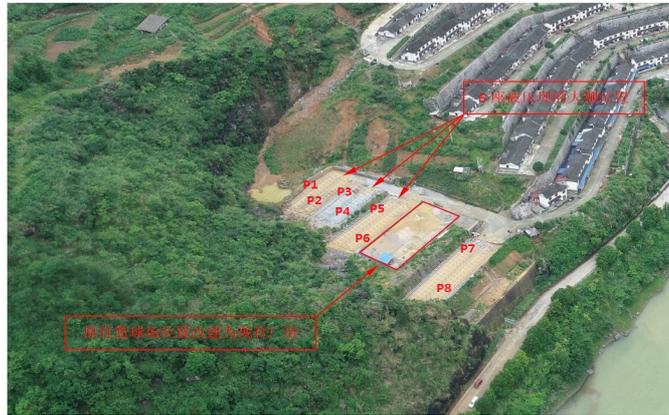
图三 2020年6月事发地航拍全貌

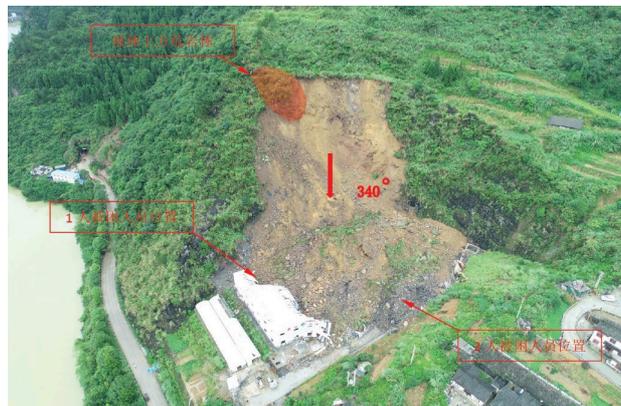
经调查，垮塌体为2000年左右修建碗米坡电站（湖南五凌水电开发有限责任公司为电站的业主单位，碗米坡水电厂筹建处为现场业主代表；国家电力公司中南勘测设计研究院为设计单位，湖南友源工程监理咨询有限公司为监理单位；土建Ⅰ标-基础开挖与导流工程施工单位为中铁第十八局第四工程处，土建Ⅱ标-大坝、厂房混凝土浇筑、金结安装与机电设备安装标的施工单位均为中国水利水电第七工程局，人工砂石料系统施工单位为辽宁省水利水电工程局）坝体时取石形成的沟谷地形，据现场踏勘结合相关资料和应急航空测绘成果，垮塌区基岩为二叠系茅口组泥质灰岩，岩层产状 $320^{\circ} \angle 25^{\circ}$ ，岩体内发育2组节理裂隙，J1： $200^{\circ} \angle 65^{\circ}$ ，J2： $280^{\circ} \angle 73^{\circ}$ ，节理间距0.3m~0.5m，粘土充填。垮塌体长约75米、宽约75米、高约58米，坡度近乎垂直，下方垮塌堆积体范围长约90米、宽约65米、最大厚度21米，平均厚约10米，垮塌方量约58000立方米。

本次垮塌共造成1栋厂房受损及6座大棚（P1-P6）、2台挖掘机、1台铲车、3台其他车辆被埋。垮塌体有部分区域在尚未备案的红线范围内，部分在红线范围外。

图四 垮塌正面航飞全貌

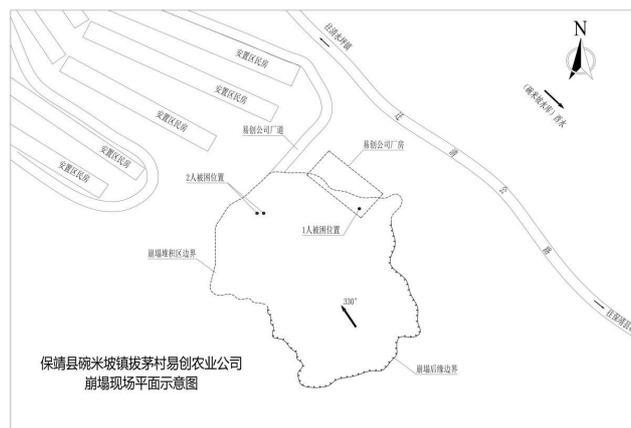
图五 垮塌现场平面示意图

保靖县碗米坡镇拔茅村易创农业公司  
崩塌现场平面示意图

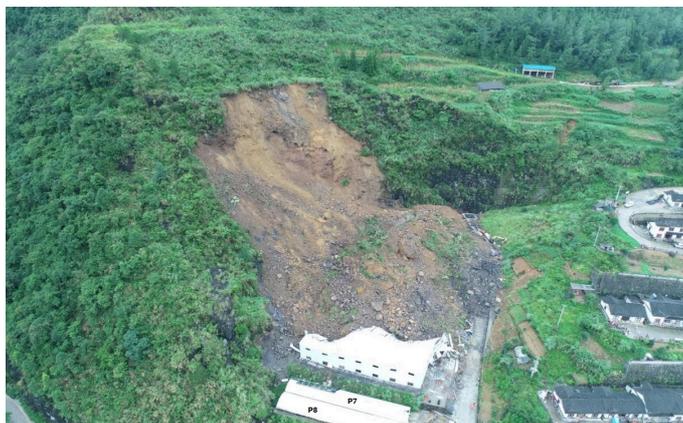
图六 垮塌侧面航飞全貌

垮塌体为2000年左右修建碗米坡电站坝体时，未分层或台阶取石形成的采空区。易创农业公司对垮塌体坡脚进行开挖，紧接着坡脚开挖纵深约3米，开挖宽度约61米，开挖新鲜面高度约8至10米，未进行相应支护。

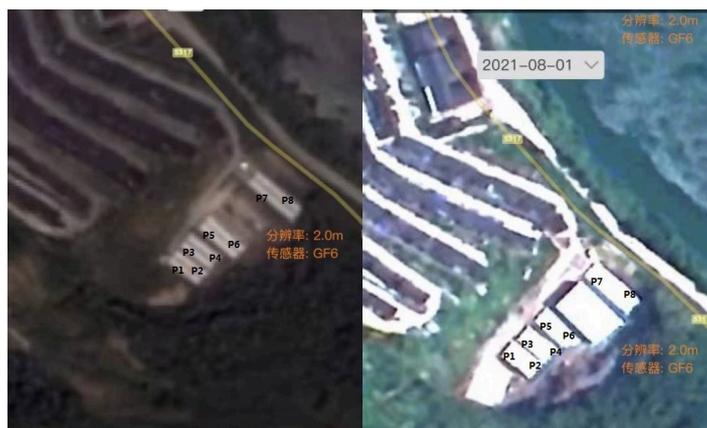
图七 2021年4月7日与8月1日两次影像对比分析
