## 儋州市东成镇“1·5”起重伤害死亡 事故调查报告

儋州市东成镇“1·5”起重伤害死亡事故调查组

2023年2月28日

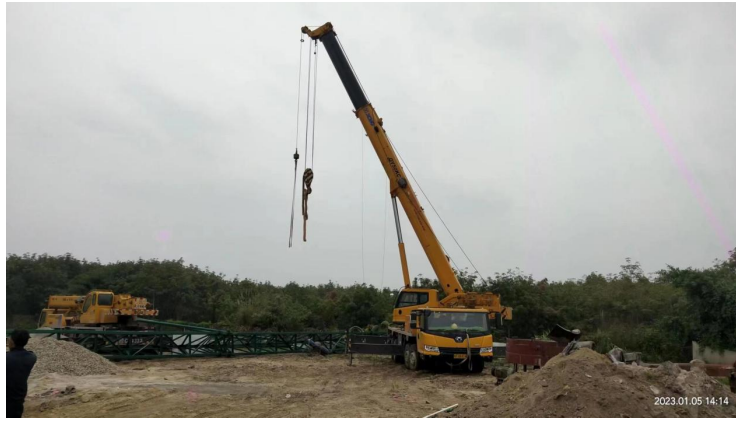
现场位于儋州市东成镇原东成市场内,属于室外现场。现场的东侧是菜地及橡胶林等;南侧是居民房等;西侧是北部湾大道及民宅等;北侧是民宅等。中心现场靠东侧停放着两辆汽车起重机,两辆汽车起重机之间地面上平放着一个呈长方形状的铁架,铁架南侧的吊车吊臂呈伸展状,吊臂的吊绳吊在半空中,吊绳的吊带下端断面呈不规则状,吊绳正下方西侧地面上遗留有一个氧气罐及一个煤气罐,煤气罐的西侧地面上有一段吊带及一个金属部件,铁架的最西侧遗留有一个电焊机、手套及安全绳等,安全绳表面遗留有红色物质,安全绳上方南侧铁架表面遗留有红色物质,安全绳上方北侧铁架上遗留有焊条等,铁架的南侧堆放着一堆碎石,铁架的北侧地面上平铺着一张被子,移开被子后,被

事故现场概况1

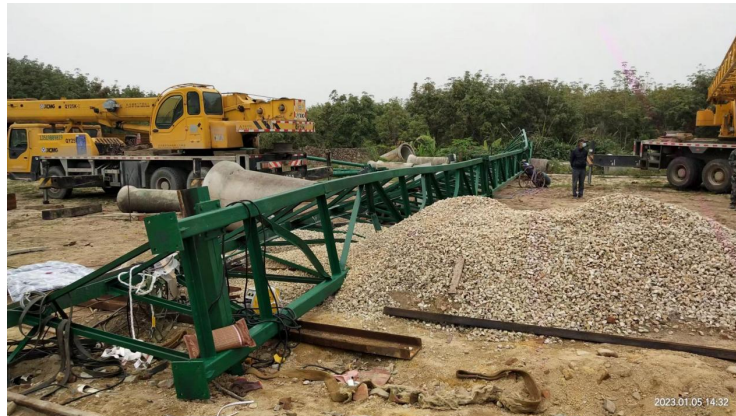
子的下方是一具男性尸体、一张被子及一个枕头，男性尸体头朝南脚朝北呈仰卧状平躺在地面上，尸体的头部下方枕着一个枕头，尸体脚穿一双运动鞋，身上穿一套长袖迷彩服。

事故现场概况2
