光谷精工科技园 “7·25” 一般机械伤害事故调查 报告

2022年7月25日10时30分左右，位于东湖新技术开发区大学园路的光谷精工科技园内发生一起机械伤害事故，造成4人受伤，直接经济损失约94.13万元。

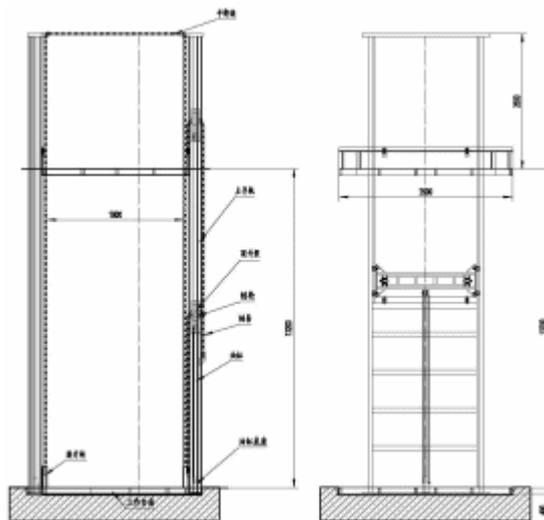
图一 事故设备示意图

2. 设备现场勘察情况。经现场勘察，事故设备为4层4站，一层高6米，二、三、四层高均为3.6米。平台深为2.5米，宽为1.8米。平台单侧安装一套液压缸举升架，平台通过液压缸举升架上两个链轮带两幅链条升降（见图一）。

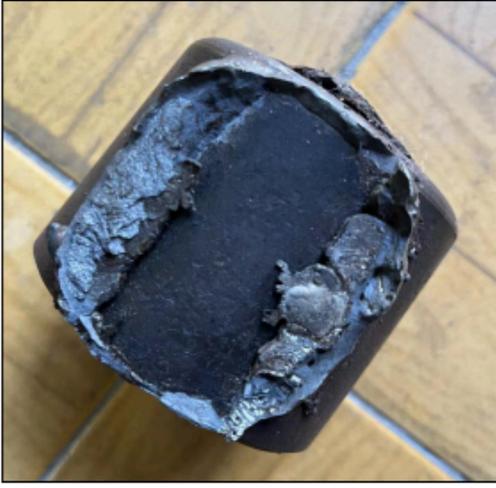
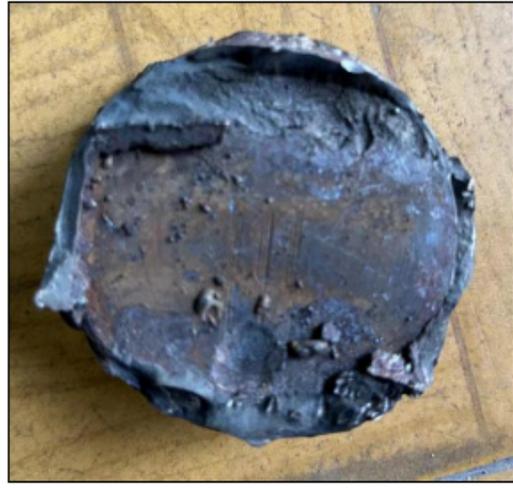
1. 活塞杆与轴套连结处焊接情况。经过观察可发现，液压油缸活塞杆与举升架轴套连结处焊缝熔敷金属中存在许多小气孔（图二、三），其活塞杆焊缝根部并没有与轴套完全熔透，并且两端焊脚以及焊缝深度都较小，起不到任何连接作用，无法受力。焊缝某点或某些点产生了局部的永久性损伤，并在一定循环次数后形成疲劳裂纹。

图二 轴套焊接处

图三 活塞杆焊接处

涉事的液压升降平台活塞杆和轴套之间存在焊接工艺缺陷，焊缝熔敷金属中存在较多气孔，焊缝根部活塞杆和轴套没有熔透，无法受力；平台未定期调节维养，举升架两侧链条和链轮长期受力不均，导致活塞杆和轴套焊接处形成疲劳裂纹；大小维商行员工刘某跑上升降平台，形成一定冲击力，使液压油缸活塞杆与举升架轴套焊接处断开，举升架与链条脱落，平台坠落，导致事故发生。

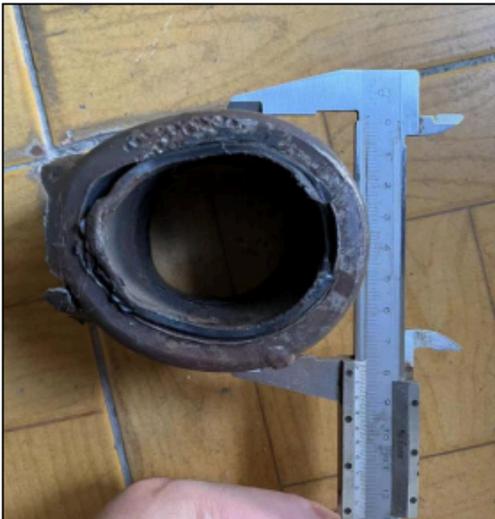
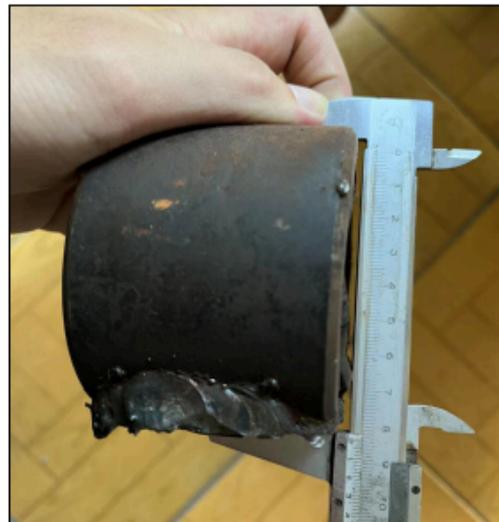
2. 升降平台平衡情况。经调查发现，升降平台未定期进行检查和维护保养，没有定期调节平衡，油缸举升架上的链轮一侧受力，另侧链轮上链条松动。举升架上两处链条和链轮长期受力不均导致油缸举升架上轴套整体形变比较大，经过测量，轴套较窄处外径仅77mm（图四），较宽处外径则达到了84mm（图五）。

图四 轴套较窄处

图五 轴套较宽处

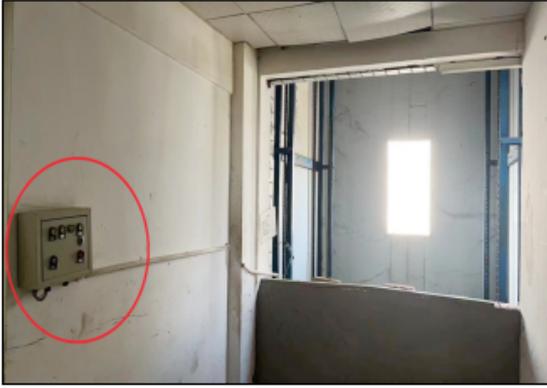
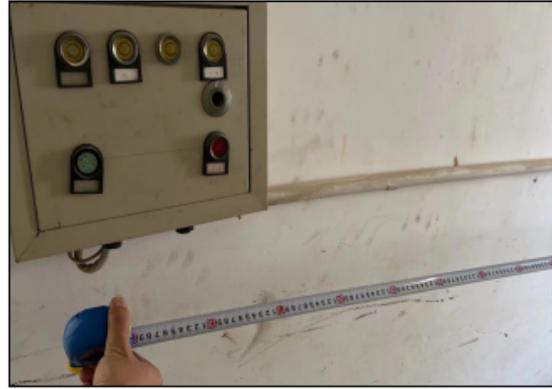
3. 平台下降作业情况。液压升降平台自重约500公斤，平台上货物重约90公斤，3人先进入停在4楼的升降平台上，刘某在距离升降平台2.2m的控制柜按下开关按钮后（见图六、七）跑上作业平台，形成一定冲击力（见图八、图九），使液压油缸活塞杆与举升架轴套焊接处断开，举升架与链条脱落。

图六 四楼平台开关按钮盒

图七 平台与开关按钮盒距离

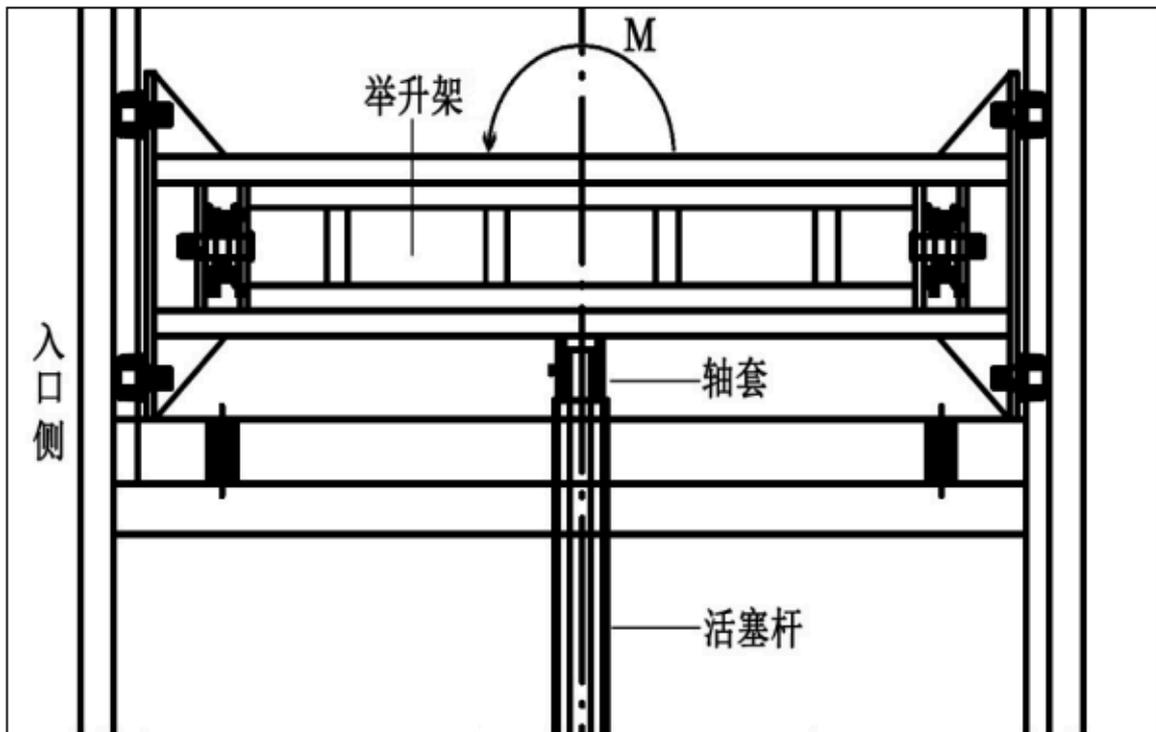
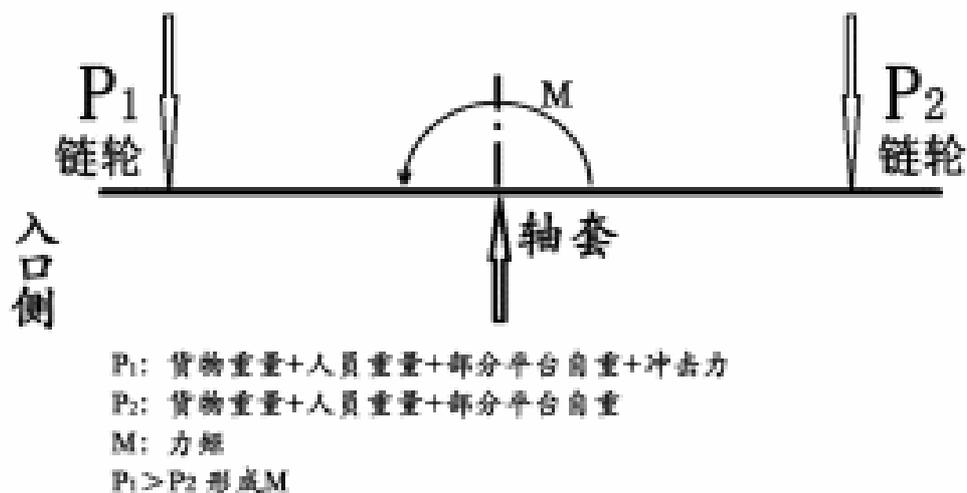
图八 活塞杆和轴套连接关系

图九 活塞杆和轴套连接处受力分析
