## 三亚市吉阳区应急管理局

### 关于“6.22”亚龙湾5号别墅区施工墙体打击事故调查报告

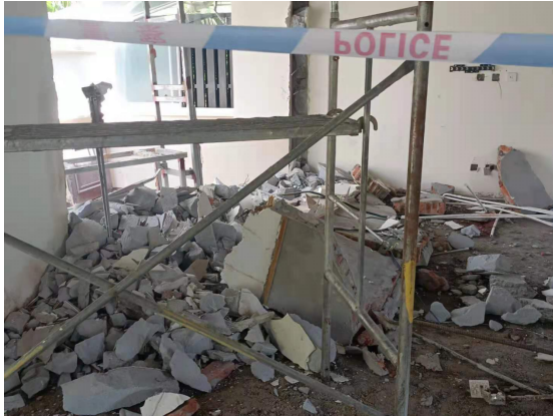
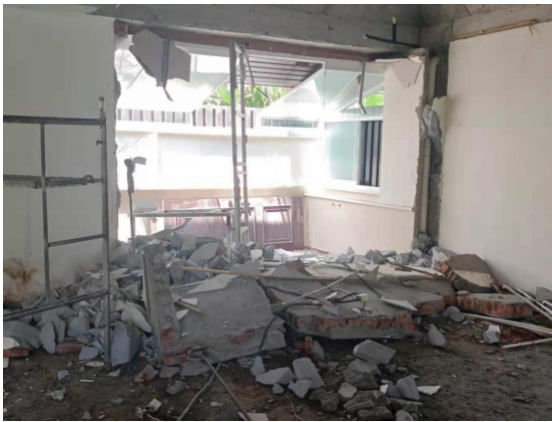
县回水乡三叉河村8社30号），隶属于海南铭何建筑工程有限公司工人何继成的母亲，由何继成招聘进公司2天，还未签合同，于6月22日上午在亚龙湾5号别墅度假酒店别墅区182号房进行施工，当时现场两人在施工，上午9时32分，李素芬在二层卧室进行拆除墙体时，因距离墙体太近，被墙体掉落砖块打中头部，当时李素芬正确佩戴安全帽，砖块打穿安全帽，导致李素芬受伤严重。同事（蒋进）发现后，立即拨打120，120到达现场后，现场确认李素芬已死亡。

事故现场如图：

拆除墙体时，死者李素芬安全意识淡薄，因距离墙体太近，被墙体掉落砖块打中头部，是导致此次事故的直接原因。

海南铭何建筑装饰工程有限公司未全面落实企业安全生产主体责任，现场作业过程安全管控不严，施工现场未设置警戒线，未对施工人员操作证进行核查，未进行安全技术交底工作，未对施工现场的安全开展巡查检查未健全安全生产责任制，对员工进行培训教育不到位，未及时督促、检查安全生产工作，消除安全生产事故隐患，无人员现场监督管理，未严格执行安全管理制度。

（五）海南铭何建筑工程有限公司需认真落实企业安全生产主体责任。一是建立、健全本单位安全生产责任制，认真落实企业安全生产主体责任，完善本单位安全生产规章制度和操作规程，确保责任和制度的落实；二是加强所有人员安全知识教育培训、特别是操作规程、事故应急救援基本知识、安全操作技能专业培训，提高全体员工安全技术水平；三是立即全面开展隐患排查治理和整改工作，特别是现场作业的安全检查和维护，及时消除不符合安全要求的事故隐患，以达到安全要求；四是按照“四不放过”的原则，根据公司内部规定对事故责任人进行处理，警示全体人员，对施工人员进行“举一反三”的安全警示教育，吸取事故教训，切实提高企业安全生产管理水平。五是强化工地现场外来施工单位（人员）的统一、协调和监督管理工作，检查施工单位（人员）相关资质，对施工人员进行进场前进行安全教育培训。
