# 中石化重型起重运输工程有限责任公司“1·24”一般物体打击事故调查报告

2022年1月24日，在中国石化海南炼油化工有限公司厂区内，中石化重型起重运输工程有限责任公司员工在组装2000吨吊车过程中发生一起物体打击事故，造成一人死亡。为尽快查明事故原因，认定事故性质和责任，根据《生产安全事故报告和调查处理条例》（国务院令第493号）等有关规定，经报洋浦管委会批准，决定成立事故调查组，对此次事故进行全面调查。

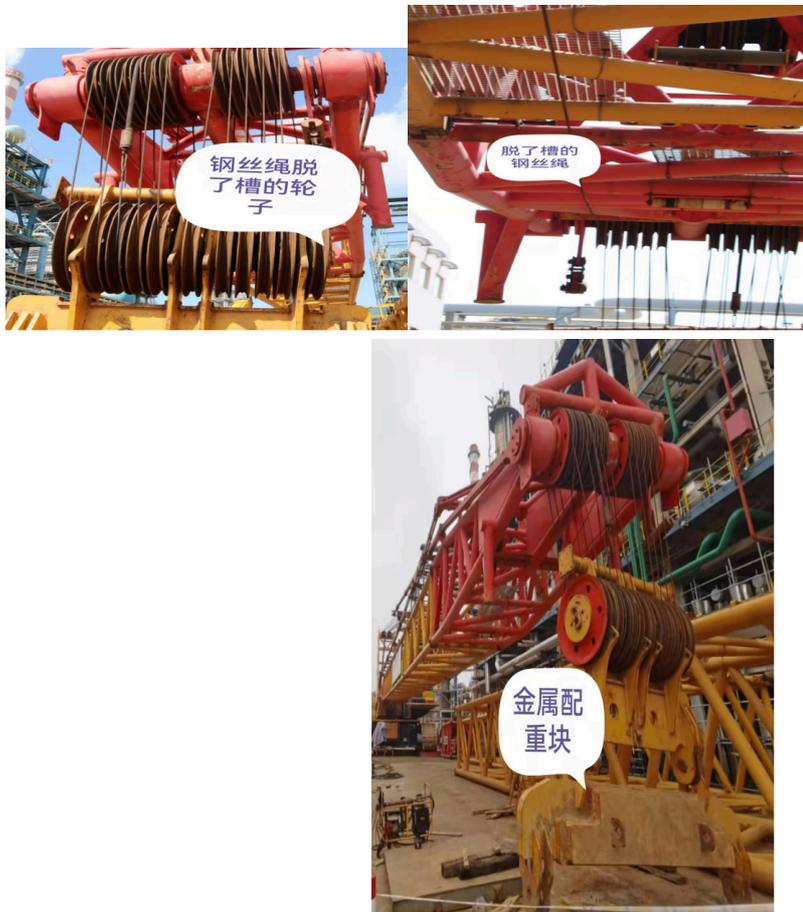
约11时30分，穿滑轮组工作完成。徐金龙到超起臂上面观察变幅卷扬，孙志强在变幅卷扬下方观察，吕凌久在滑轮组处进行观察，其他人员远离超起臂。崔峰操作遥控器调节钢丝绳至绷紧状态使变幅下滑轮带动配重块达到直立状态。之后吕凌久和崔峰对变幅滑轮内的钢丝绳进行检查，没有发现存在问题，两人便远离滑轮组位置。崔峰按下无限遥控器鸣笛按钮提醒周边人员，蔚航等人听到鸣笛声后向崔峰打手势确定可以进行操作。崔峰左右观察操作区域没有无关人员，同时查看滑轮组无异常后，再次鸣笛，确认无异常后开始进行操作（通过遥控器控制变幅卷扬机松变幅卷扬钢丝绳，控制牵引卷扬机收牵引卷扬钢丝绳）。过程中，牵引卷扬钢丝绳从滑轮组内脱落后向上弹起，作业现场发出一声巨响，在牵引卷扬处观察的蔚航被钢丝绳击中倒地。

中石化起运公司员工未能按照《XGC28000履带起重机操作手册》的要求使用叉车或者起重机械辅助进行穿绳卷扬绕绳作业，而是采用金属配重块辅助穿绳卷扬绕绳作业。作业时，当牵引卷扬钢丝绳穿绕过桅杆滑轮组与桅杆头部滑轮组时，桅杆滑轮组与桅杆头部滑轮组的位置发生移动，造成外侧牵引卷扬钢丝绳从桅杆滑轮组轮槽内脱落，钢丝绳因弹性强力摆动击中主机卷扬工作平台上的牵引绳监护人蔚航。

(二) 中石化起运公司要进一步完善安全操作规程及相关作业指导书，制定有针对性的安全注意事项，特别是合理设置施工警戒区域以及现场相关人员的安全站位等。要组织开展设备风险识别和隐患排查工作，梳理设备风险和隐患，制定整改计划，及时组织整改，从设备本质上消除隐患。要杜绝麻痹思想，不断强化安全培训，提高人员忧患意识，加强员工安全教育培训，开展有针对性的作业培训，特别是起重设备的组拆、操作等方面的操作，作业过程中存在的风险因素等，确保作业人员熟悉相关操作规程、现场作业风险及防范措施。
