## 儋州市“5·13”坍塌死亡 事故调查报告

市发改委关于《儋州市2018年南片区镇墟污水处理工程初步设计和概算的批复》（儋发改概算[2019]190号）同意儋州市2018年南片区镇墟污水处理工程初步设计选址位于儋州市南丰镇、雅星镇墟、八一农场、王五镇。项目总投资及资金来源：总投资26974.66万元，其中：工程费22976.78万元，工程建设其他费3229.38万元，预备费768.50万元。资金来源中央、省级、市级资金。

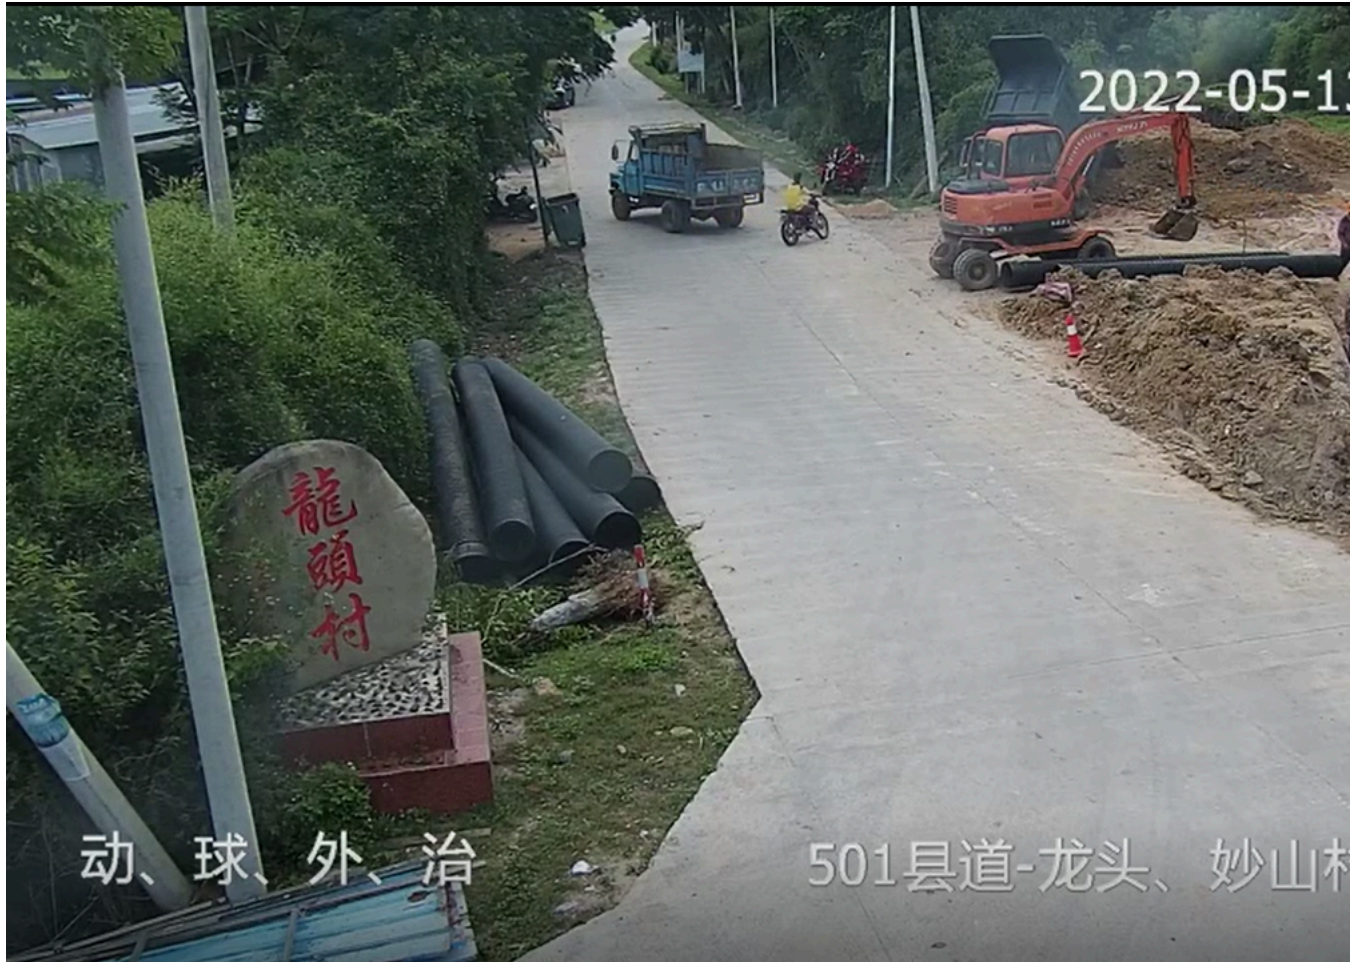
勘察可见，经消防救援部门救援后形成一个土坑，该土坑长度约25m、宽8m深度10m。

事故现场概览

-2008）和项目部制定的《污水管道（沟槽开挖人、回填）施工专项方案》的要求，违章作业，在施工区域设置安全防护措施不符合要求，现场施工人员吴兴明和死者罗开其仅用2块木制模板（规格90cm×180cm），在沟壁两侧设置防护板，中间用两根钢管做支撑，对沟槽两边沟壁进行支撑不到位，导致沟槽内土方突然坍塌，将罗开其掩埋致死。

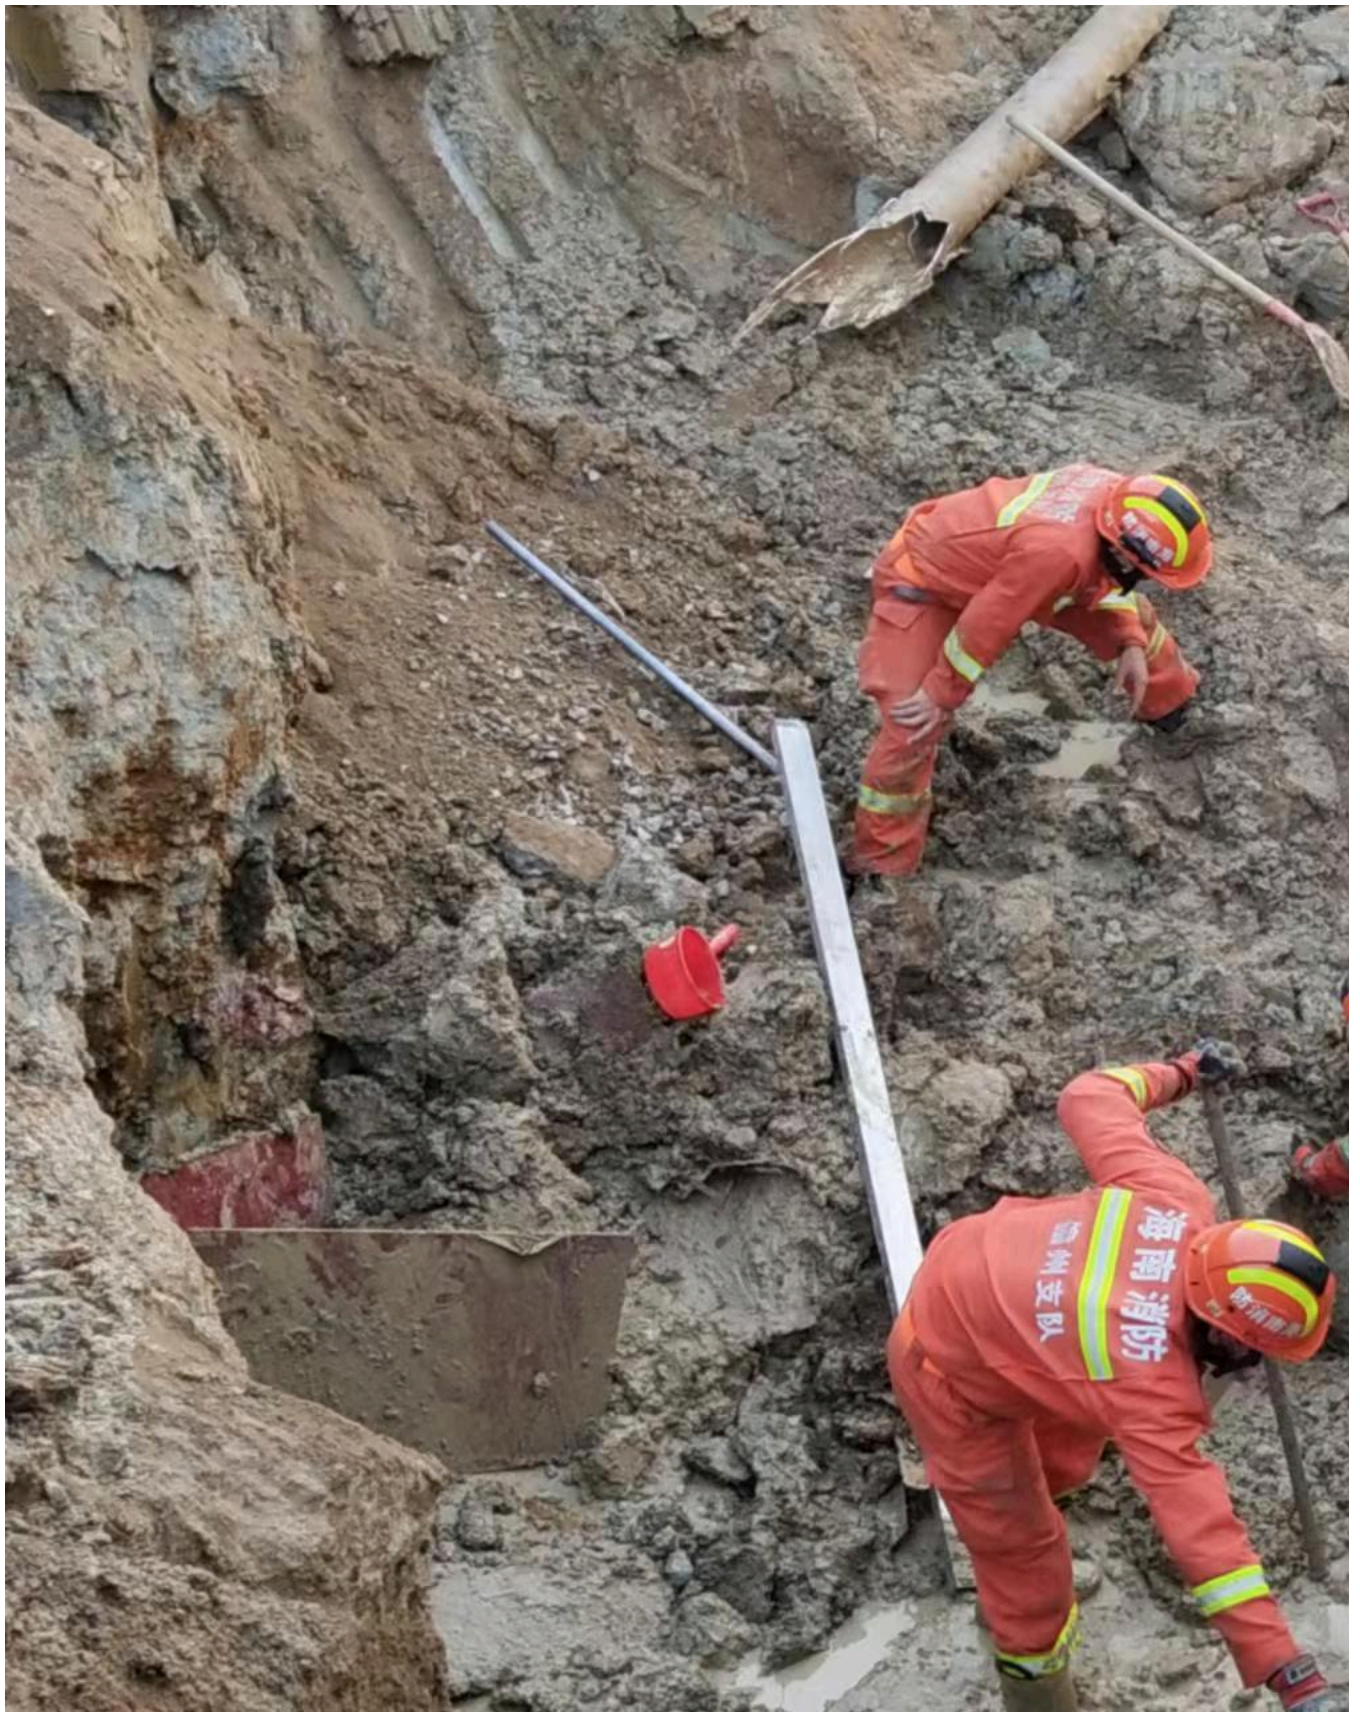
5月13日12时26分，儋州市消防救援支队指挥中心接警立即调派支队大队全勤指挥部、白马井站2车12人、云月路站紧急救援小组1车5人前往处置，市消防救援支队吴晓嫚支队长在指挥中心调度指挥救援现场。12时49分，滨海新区大队及白马井救援站到达现场。了解初步情况后，救援站利用挖掘机对塌方现场进行土方加固作业，同时安排专人对现场进行安全管控；13时45分，支队全勤指挥部及云月路救援站紧急救援小组先后到达现场，并对现场救援力量进行重新调整：一是占据有利地形设置安全员，时刻注意周边风险源。二是利用木板、木条等支撑物对被困人员周边进行加固，防止二次坍塌。三是积极对接气象等单位，了解现场气候条件，并做好当前舆情管控；13时52分，救援现场发生第一次塌方，消防救援人员利用木板、木棍对扩宽的沟壁进行加固支撑；时至16时40分，救援现场前后共发生五次塌方。现场挖机待施工现场土质稳定后，对塌方周边加固，消防救援人员对埋压人员进行救助；17时55分，被掩埋的罗开其被救出，18时24分，参战力量陆续撤回。

事故现场救援概览
