关于赤壁市赤马港建筑安装工程有限公司“2·29”高处坠落一般事故调查报告

2024年2月29日16:12左右，在铁山港区兴港镇辖区内，湖北忠棠建设工程有限公司工人在玖龙纸业（北海）有限公司林浆纸一体化项目PM50造纸区透平机车间作业时，发生高处坠落生产安全事故，造成1人死亡，直接经济损失187万元。

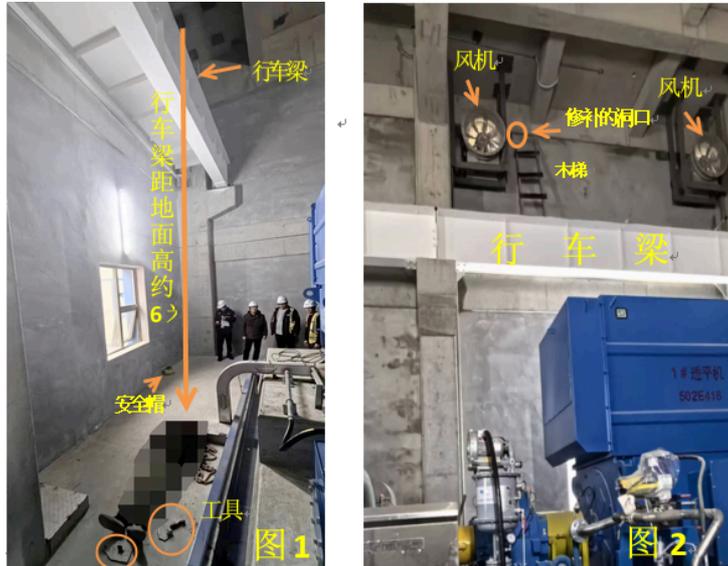
事故发生地点为玖龙纸业（北海）有限公司林浆纸一体化项目PM50造纸区二楼透平机车间，经现场工人指认和现场勘察发现：遇难者在该车间东南面的行车梁上攀爬木梯修补风机洞口时发生高处坠落，作业辅助工具木梯下方的坠落区域地面上可见散落的工具及安全帽（详见图1）；木梯梯脚支撑的行车梁凌空一侧未见设置防护栏杆，未见采用密目式安全立网或工具式栏板封闭严密固定^①（详见图2）。

^①《建筑施工高处作业安全技术规范》JGJ80-2016第4.1.1条坠落高度基准面2m及以上进行临边作业时，应在临边一侧设置防护栏杆，并应采用密目式安全立网或工具式栏板封闭。

经调查认定事故直接原因：工人郭长权在未设置高处临边安全防护措施的行车梁上修补洞口，作业时未正确使用安全带，不慎从6米高的行车梁坠落地面上，导致受伤经抢救无效死亡。

（一）责成湖北忠棠建设工程有限公司深刻吸取事故教训，全面落实安全生产主体责任。一是要严格审核特种作业人员资格，做到持证上岗，对未取得特种作业资格和未经专门安全作业培训的人员，不得从事特种作业；二是要加强作业现场安全管理，特别是落实作业人员高处作业的安全防护措施；三是要加强监督、教育从业人员正确使用劳动防护用品；四是要加强从业人员的安全教育和培训，提高员工安全意识，杜绝违章作业。
