# 兴宾城厢广西创兴金属制品有限公司钢结构厂房维修项目“10·14”一般高处坠落事故调查报告

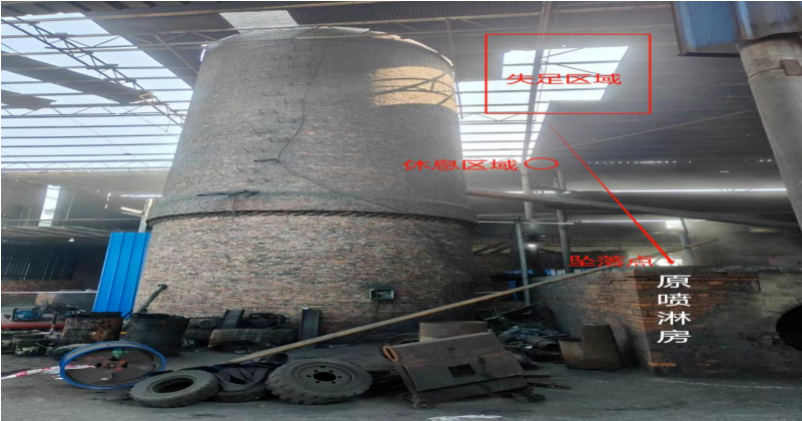
（图：事发现场照片）

事发点为广西创兴金属制品有限公司旧厂房棚顶靠近烟囱南面约2米处。旧厂房棚顶距地面约10米，烟囱位于旧厂房中部，地面沿烟囱外向南1米处为原喷淋房，原喷淋房高约2米，旧厂房棚顶部分彩钢瓦已拆除缺失，其中烟囱西北面彩钢瓦大部缺失，烟囱南面缺失较少，地面堆放部分车辆、机器拆旧件。

谭\*浪安全意识淡薄，施工现场没有规范使用安全护具，在高处作业时移动过程中没有安全保障措施，导致其在移动过程中坠亡。
