# 兴宾良江来宾市兴宾区齐峰木材有限责任公司“11·7”物体打击事故调查报告

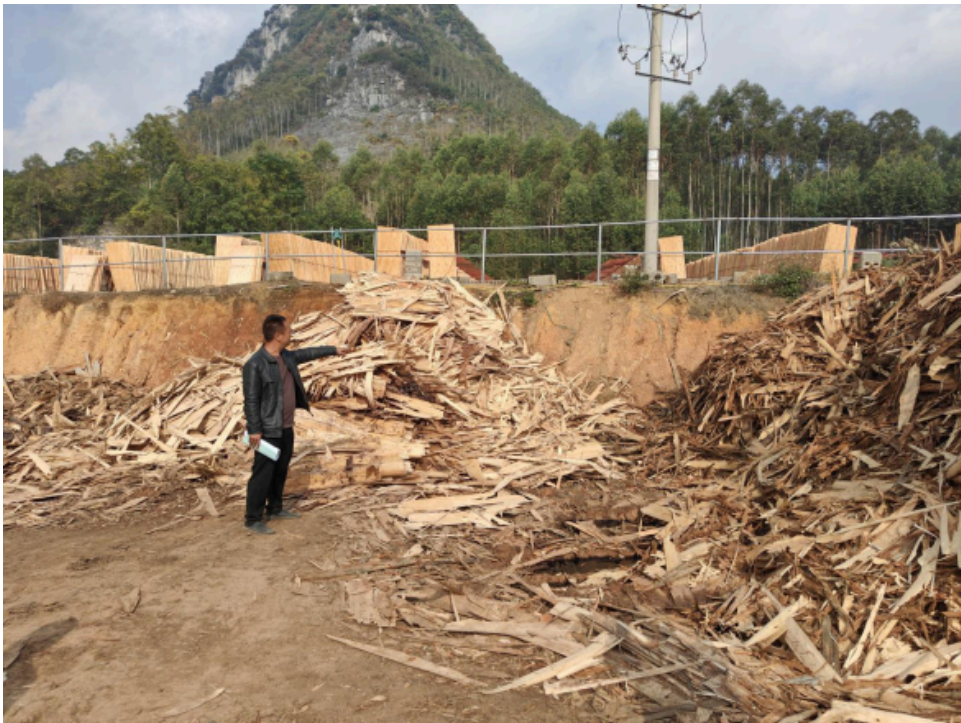
(五) 事故现场情况

事发点为来宾市兴宾区齐峰木材有限公司文 \* 治代加工点刨片厂。该厂位于来宾市兴宾区良江镇某村委，厂房主体在 \* 公路北面。厂房较简单，钢结构敞开式大棚下放置一台刨片机，刨片机向北十五米左右为晒片场。事发点位于大棚向北约十米处的斜坡处，事发时斜坡下侧翻一辆运输用三轮车及约1000斤的木片，斜坡无防护，斜坡高差约2米。

事故点为晒片场接刨片区小路面南面斜坡，斜坡倾斜度约80度。小路接斜坡处无防护，路面不平整。韦 \* 所安全意识淡薄，三轮车超载超高行驶在小路上操作不当驶出路面顺斜坡侧翻下坡。因事发时现场无目击者，无监控摄像，良江镇中心

1. 落实安全生产主体责任，严格遵守法律法规的强制性规定，履行公司安全职责，全面开展隐患排查治理工作，对存在的安全隐患逐一进行整改。

2. 以该事故作为典型案例，组织员工开展一次安全警示教育，举一反三，避免类似事故再次发生。
3. 消除生产安全事故隐患，加强各种工作现场的安全监管，杜绝违章行为，防止类似事故的发生。
4. 落实安全生产主体责任，认真学习行业相关法律法规，严格遵守法律法规的强制性规定。严禁违规操作、违规用人、冒险作业等，切实做好员工的安全培训教育工作，全面提升作业人员的安全意识，坚决杜绝不安全作业行为。
