# 内江经开区“9·17”物体打击一般事故 调查报告（公示稿）

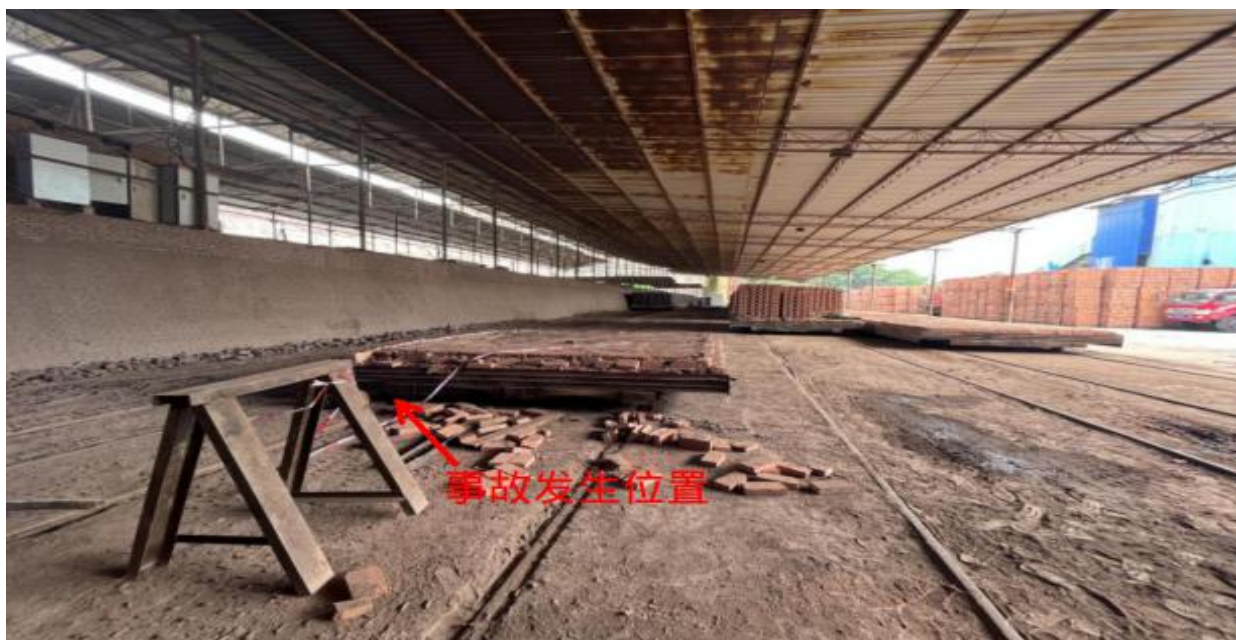
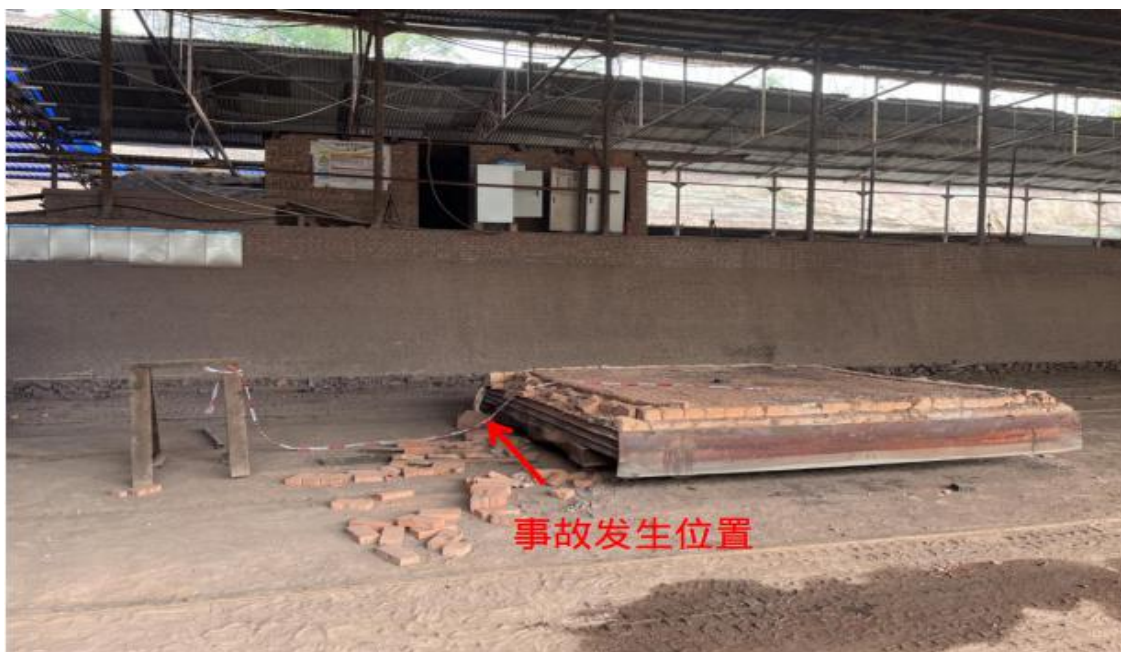
## （四）事故现场图

2023年9月17日下午15时59分许，内江市恒越建材有限公司（地址：内江经开区靖民镇高阳村1组）的维修工人吴\*华发现厂区内第二条轨道上的一台窑车（长宽均为3.55米，高约0.4米，重量约4吨）左后轮发生故障，在无人安排的情况下就自己驾驶叉车将窑车后部叉起来，用一根铁凳子将窑车后部支撑起来，之后吴\*华将叉车开到一旁，自己进入窑车下面进行维修作业。在维修过程中，因支撑的铁凳子被窑车压坏，窑车垮落下来，将吴\*华压在窑车下面。

维修工人吴\*华安全意识淡薄，对作业过程中存在的安全风险认识和判断不足，在无人安排的情况下独自一人对窑车左后轮进行维修，并违反安全操作规程进入窑车下方进行维修作业，导致被突然掉落的窑车砸压致死，是事故发生的直接原因。

（一）内江市恒越建材有限公司，要认真学习 and 深刻理解安全生产法律法规及规范性文件要求，制订完善并落实本单位安全生产教育和培训计划，建立并落实安全风险分级管控和隐患排查治理双重预防工作机制，及时发现和消除生产安全事故隐患。要严格按照岗位责任制落实岗位职责，组织熟悉安全生产法律法规、技术规范标准和规范性文件的人员认真查找分析企业的风险源，并制订切实可行的管控措施。
