## 【事故调查报告】凤台县学谦墙体材料有限责任公司“2022·2·20”机械伤害事故调查报告

2022年2月20日晚10时10分左右，凤台县学谦墙体材料有限责任公司发生一起机械伤害事故，造成1人死亡。

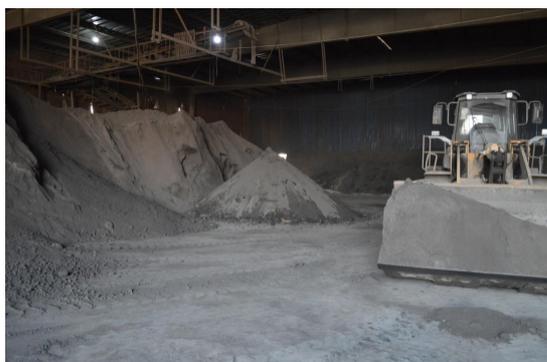
图3原料粉碎车间粉末堆

现场位于安徽省淮南市凤台县丁集镇考庄村桂新庄凤台县学谦墙体材料有限责任公司原料粉碎车间内，原料粉碎车间用于制作堆放粉末材料（工艺流程如图2）。粉碎车间中央立有一堆粉末材料，顶部以及东侧底部发现死者尸体残缺部分（较明显部位为手臂一只），手电筒一个及部分衣物碎片（如图3）。粉碎车间东南侧为一出入口，出入口东侧放置一台搅拌机，在搅拌机内部发现死者尸体残缺部分，其余部位被粉末材料覆盖，难以确认（如图4）。在搅拌机东侧地面发现通道，通道口发现橙色安全帽一个，安全帽未见明显损坏痕迹，对搅拌机附近地形进行拍照固定，现场其他部位未见明显痕迹物证。搅拌机未发现安全防护措施（如图5）。

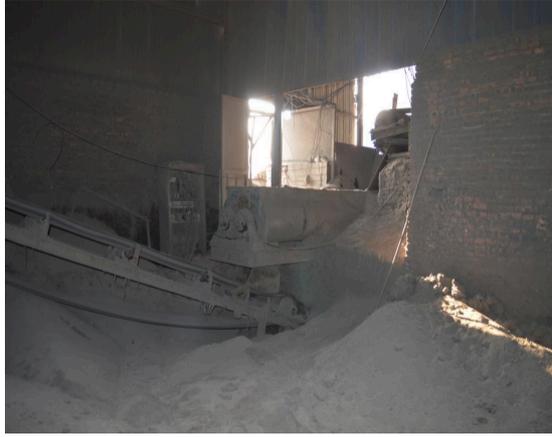
图4搅拌机

段传如因安全意识薄弱，违反操作规程，站在搅拌机旁近处观察带料工作情况时，未注意搅拌机与观察点之间未设置安全防护设施或装置，不慎跌入搅拌机内，身体被肢解后死亡。

1、凤台县学谦墙体材料有限责任公司未与死者段传如签订劳务合同；未对新入职的3名粉碎车间操作人员及段传如（机修工）等员工进行安全教育培训即上岗，安全教育培训流于形式；安全管理制度不健全；安全生产主体责任落实不到位；未对车间进行隐患排查；搅拌机旁未设置紧急停车按钮；粉碎车间多处未设置收尘器，造成空间存在大量粉尘，影响人的视线。
