前海合作区前海天境花园工程“12.13”一般高坠事故调查报告

事发地点位于深圳市前海合作区听海大道与前湾四路交会处前海天境花园工程工地1#塔吊处。

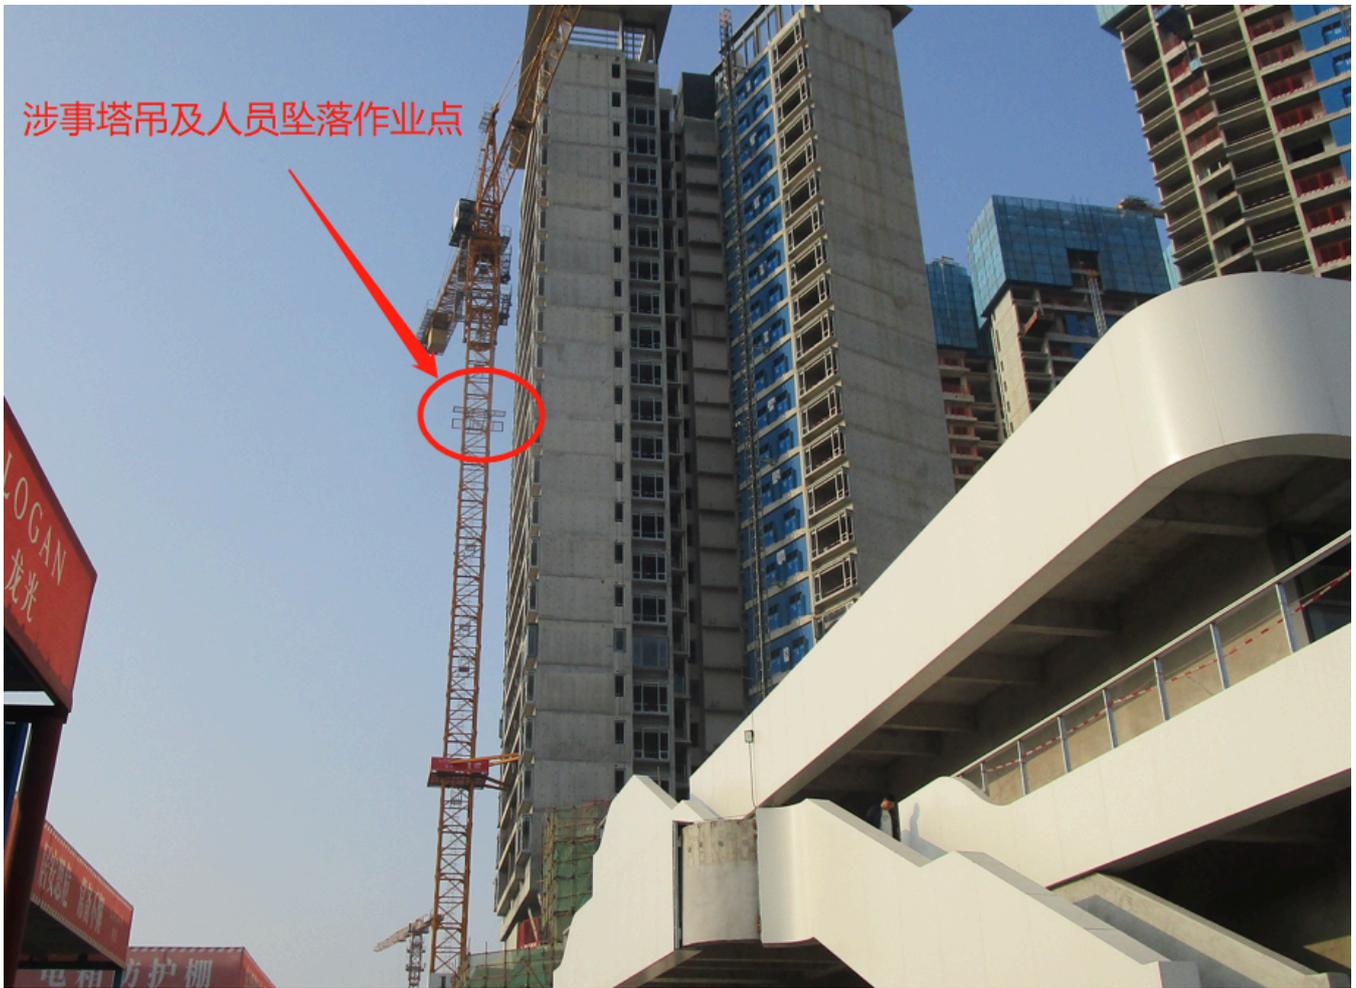
1.事发位置位于事故工程工地1#楼1#塔吊处，该塔吊已降节拆卸至1#楼建筑高度以下，第二道附着平台的附着杆、附着框架已拆除，仅余2块走道板未拆除。（见图1、图2）

图1：事故塔吊

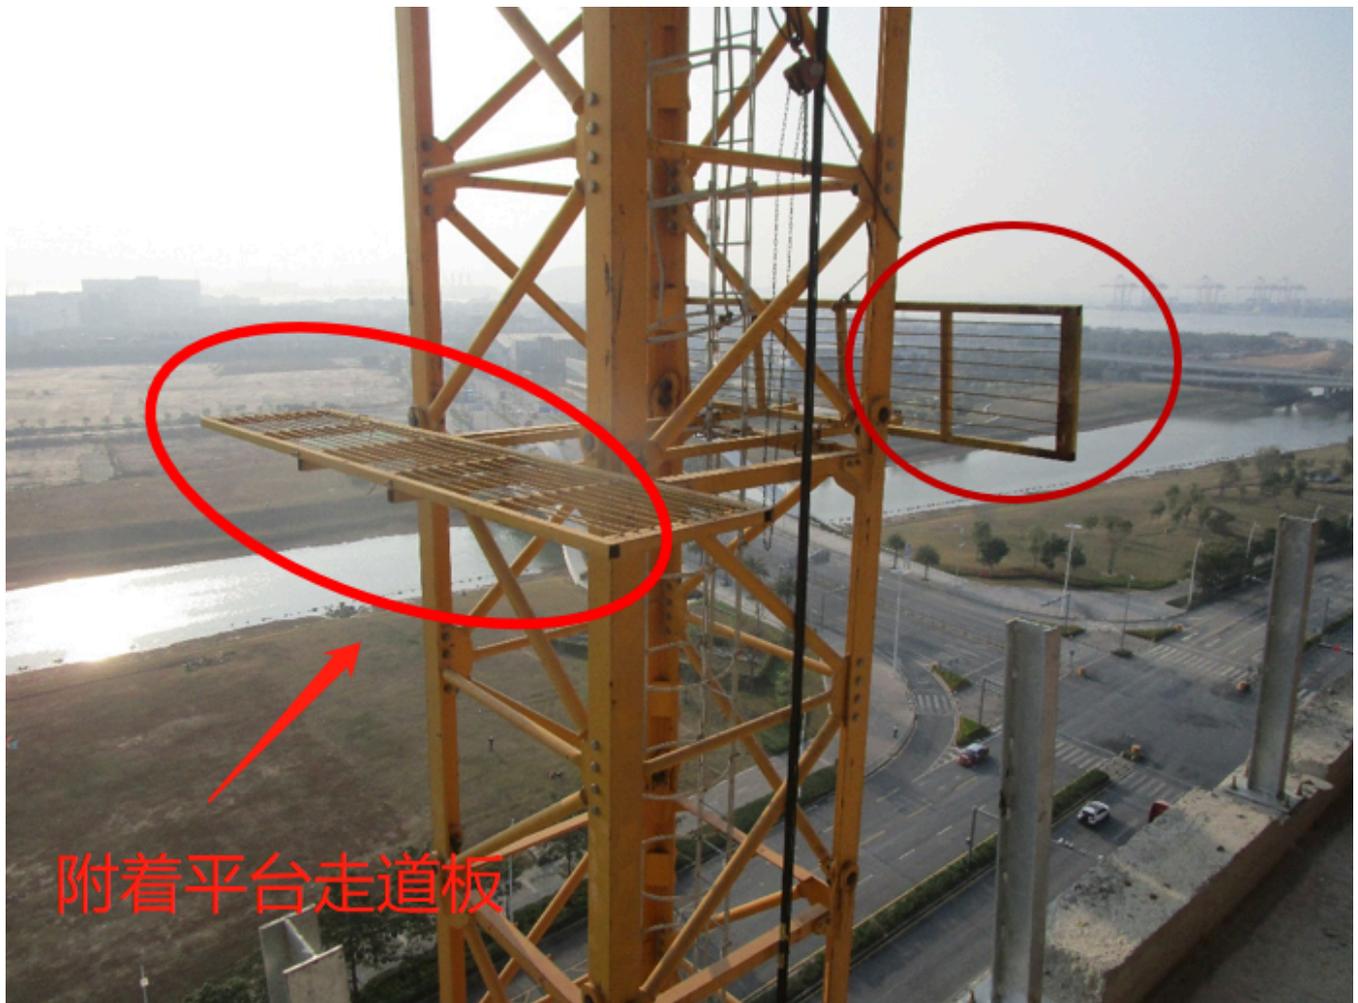
图2：未拆除的附着平台走道板

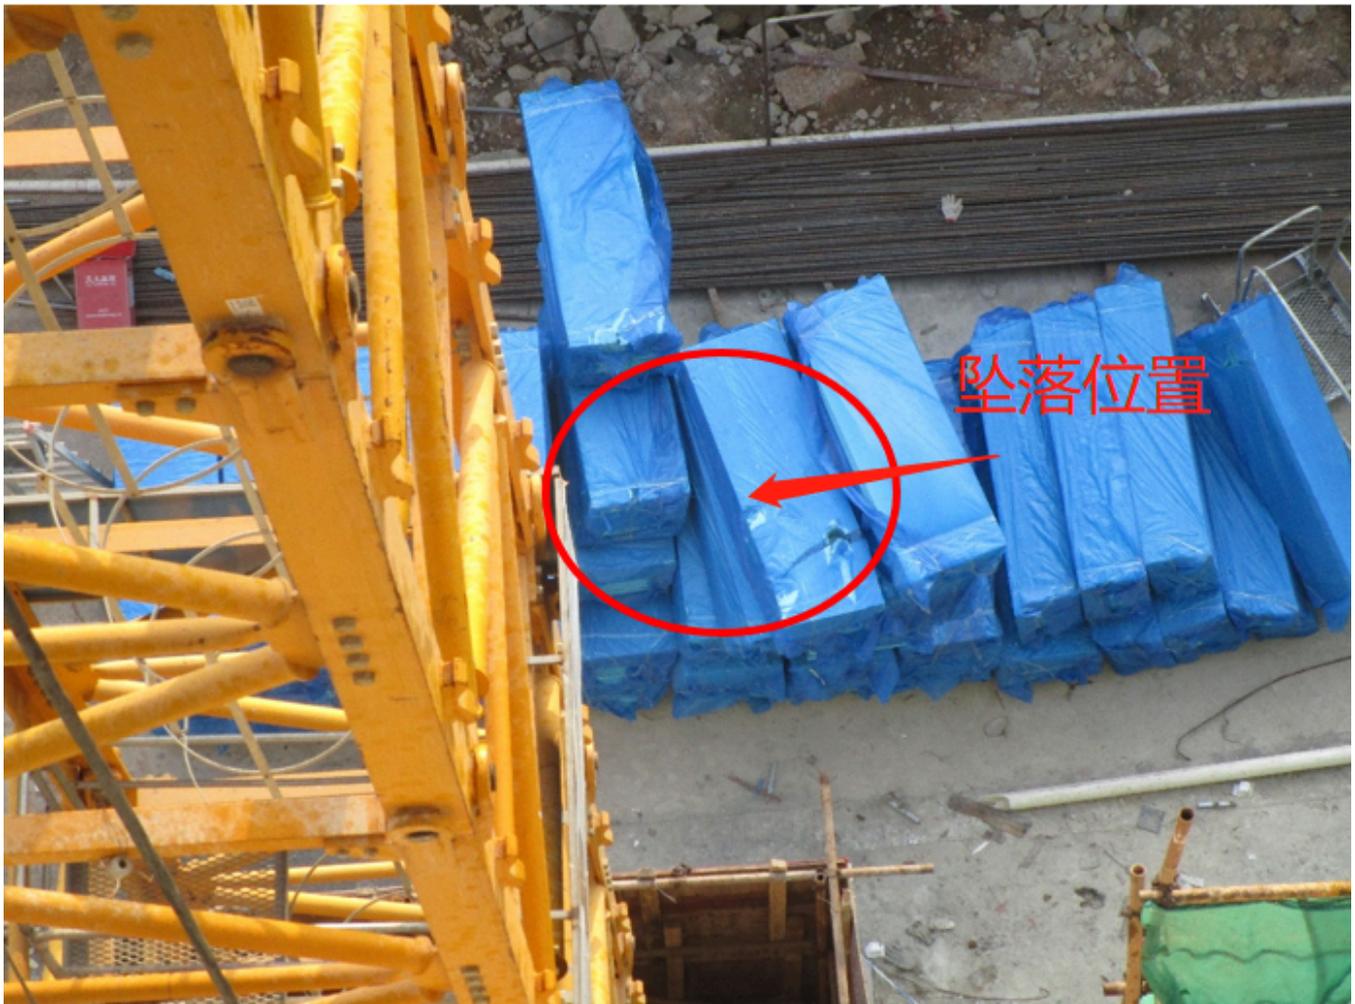
2.事故坠落位置在1#塔吊旁的蓝色泡沫板上。经测量，坠落中心点距塔吊外轮廓距离3米左右，坠落高度约50米。（见图3）

图3：事故坠落位置

傅某斌安全意识淡薄，在塔吊附着平台上未全程有效系挂安全带，导致其由塔吊外侧转入塔吊内侧的直爬梯时，失稳高坠。
