# 包河区淝河佳苑居民住宅“2·14”燃气爆燃事故调查报告

2022年2月14日4时33分，位于合肥市包河区淝河佳苑小区12栋1单元703室发生燃气爆燃事故，造成3人受伤，直接经济损失141.41万元。

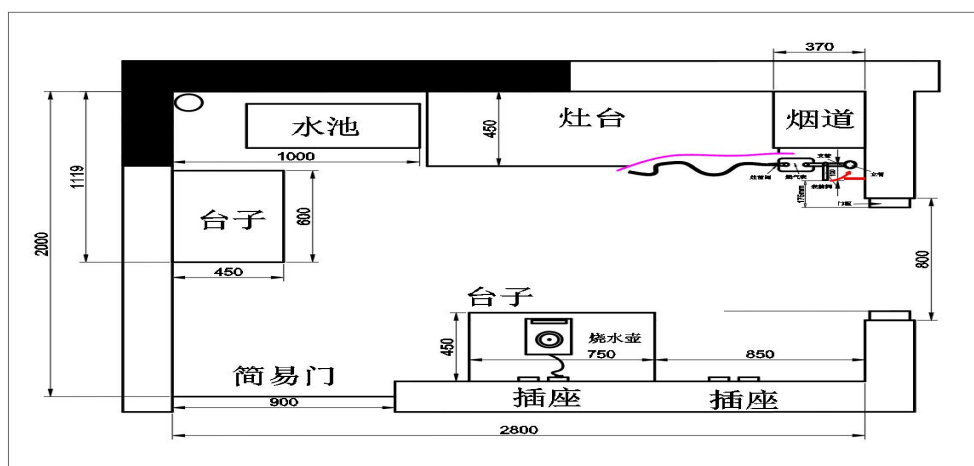
图 4 厨房内物品布置图

厨房内设有排烟道、燃气表、灶台、水池等物品，燃气表灶前阀连接燃气软管，长约 1 米，燃气软管末端没有连接灶具，灶台上摆放电水壶，如图 4 所示。

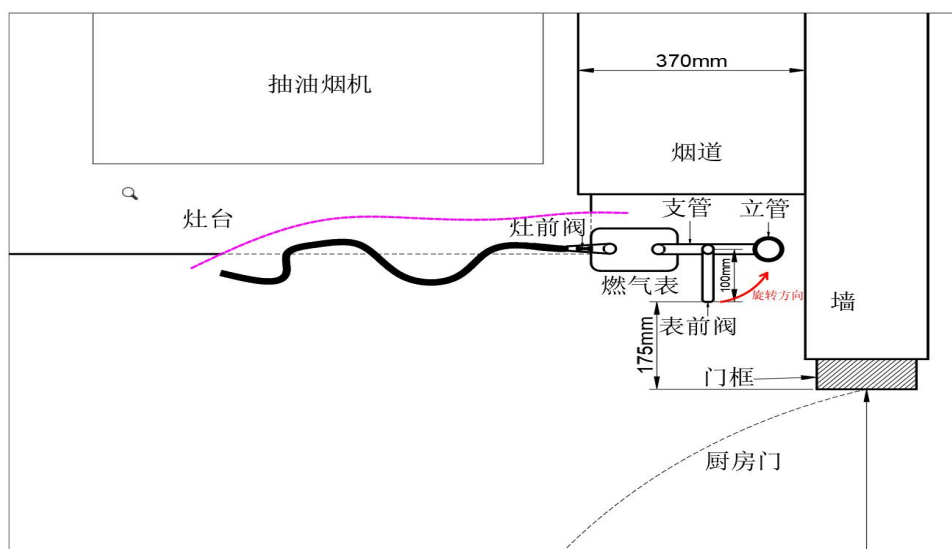
图 5 703 室燃气表周围布置图

燃气表周围设有表前阀、灶前阀、支管、立管，灶台等，表前阀裸露在排烟道一侧，周围无遮挡，距离地面高为 0.54 米。表前阀手柄设在燃气表与燃气立管之间，凸出于灶台，手柄长约 0.1 米，与燃气支管垂直为关闭状态。手柄末端距离厨房门门框约 0.175 米，手柄旋转灵活、逆时针旋转为开启。如图 5 所示。

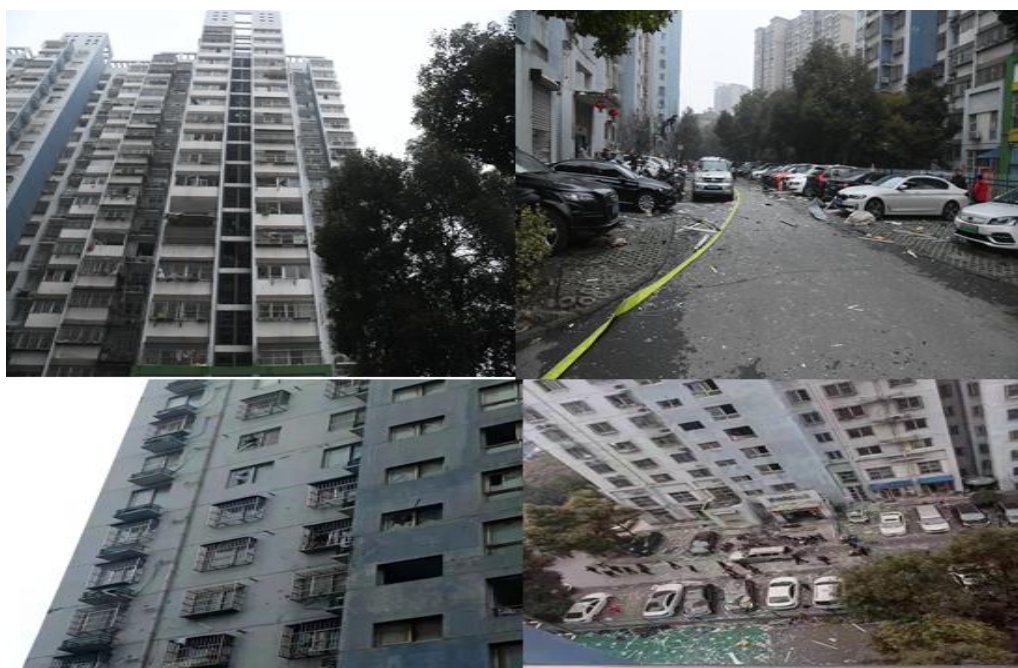
图 6 12 栋、10 栋及车辆受损图

12 栋 1 单元每层住户窗户均受损，爆燃的冲击波造成 10 栋北侧部分住户窗户玻璃、不锈钢防盗网受损及脱落，12 栋和 10 栋之间道路上停放的车辆玻璃受损，如图 6 所示。

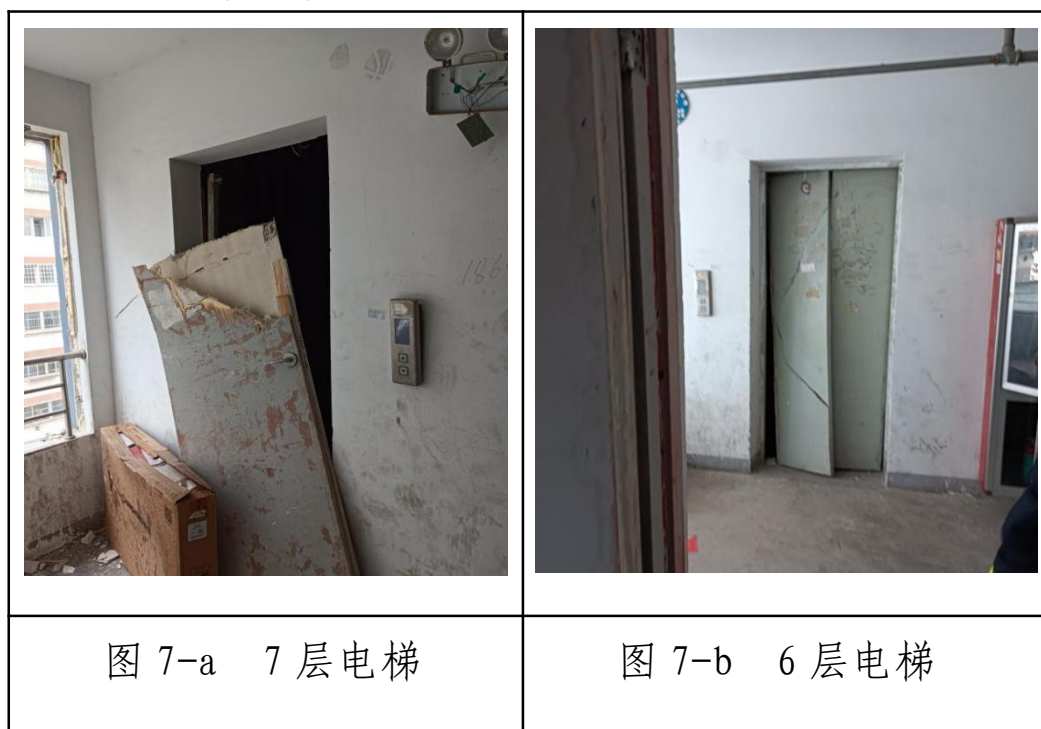
图 7 7 层、6 层电梯受损图

2.12 栋 1 单元 7 层电梯门脱落至电梯井内，其他楼层电梯门（含 6 层）均向外凸出，如图 7（a-b）所示。

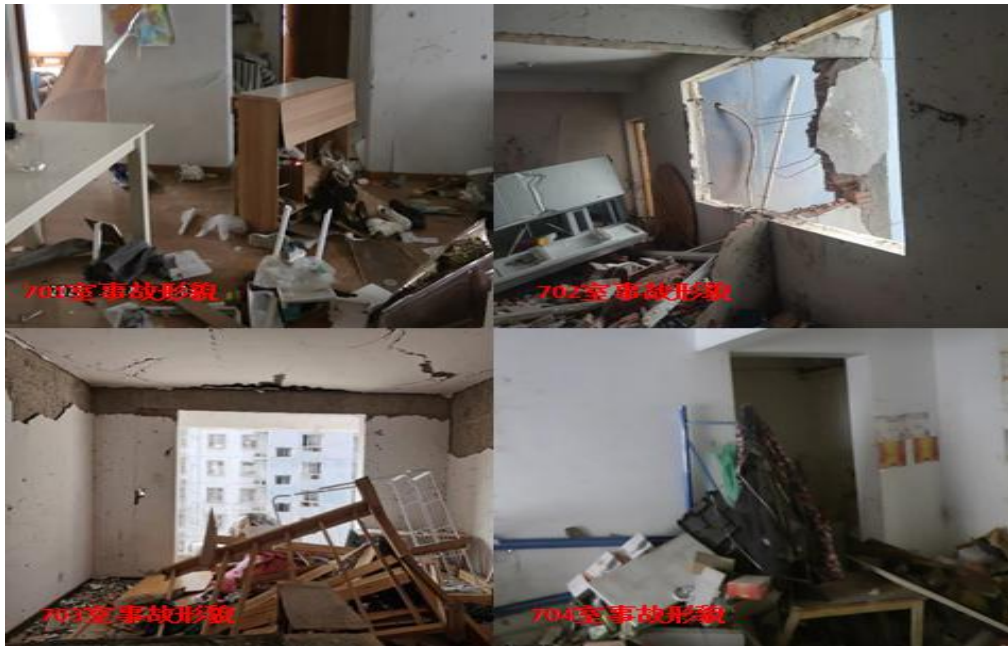
图 8 701 至 704 室事故形貌

701 室房屋结构完整，室内物品散落杂乱，无明显过火痕迹，702 室、704 室房屋结构不完整，端部剪力墙侧面局部混凝土脱落，室内物品损坏严重，阳台窗户玻璃破碎，无明显过火痕迹，3 室均呈现为外部爆燃产生冲击波造成的破坏特征。

703 室房屋结构极其不完整，破坏严重，有明显过火痕迹，与 702 室、704 室之间的分户墙倒塌，客厅顶梁板混凝土脱落和出现严重裂缝，如图 8 所示。

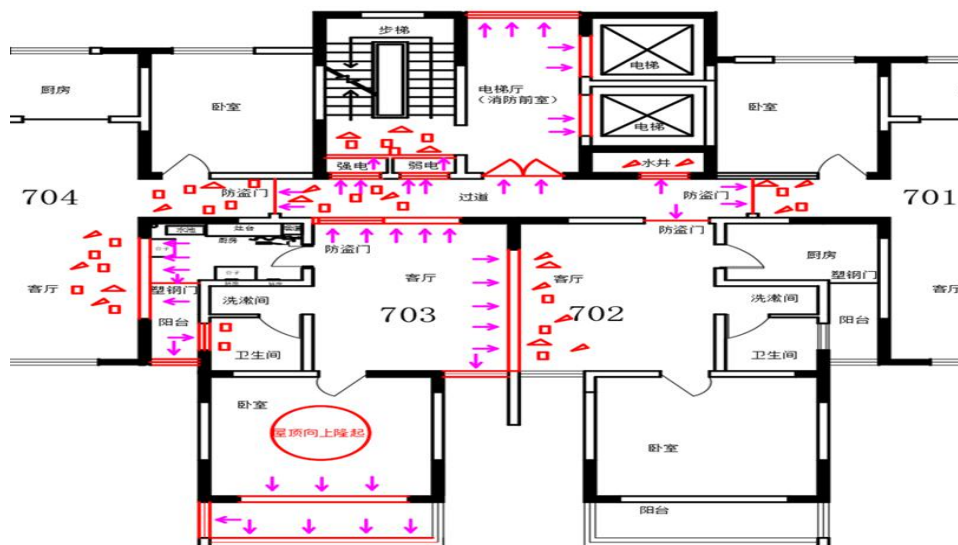
图 9 703 室爆燃后的建筑物破坏形貌特征示意图

通过分析事故现场破坏形貌，703 室建筑物损毁最为严重，以 703 室为中心，该户填充墙均向外倒塌，该户客厅和卧室的房顶损坏严重，其中卧室顶板向上隆起，呈现内部爆燃特征，如图 9 所示，由此确定，本次事故爆燃位置在 703 室。

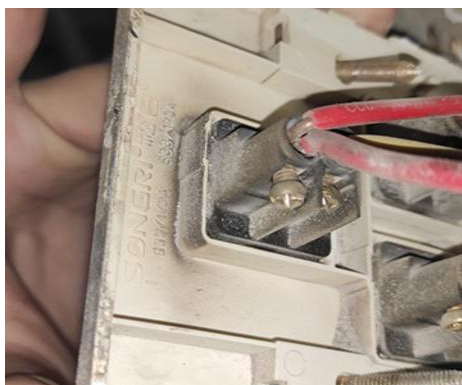
经现场勘查及询问，703 室没有冰箱、电视机等电器。2 月 14 日 4 时 33 分左右，肖松岭上厕所时，按动客厅西侧中间位置照明开关时，瞬间发生爆燃。认定点火源为照明开关开启时产生的电火花。

图 10 事故开关（灼烧痕迹）

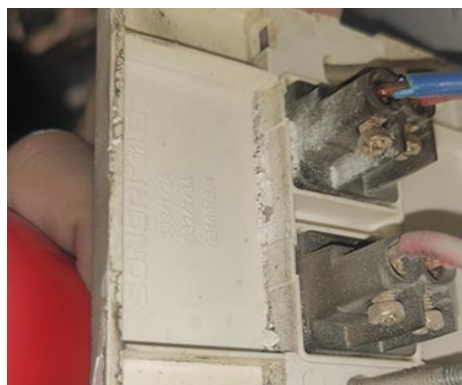
图 11 其他开关
