# 北京经济技术开发区城市运行局

## 北京中冶和坤天冕工程技术有限公司“11·21” 一般生产安全事故调查报告

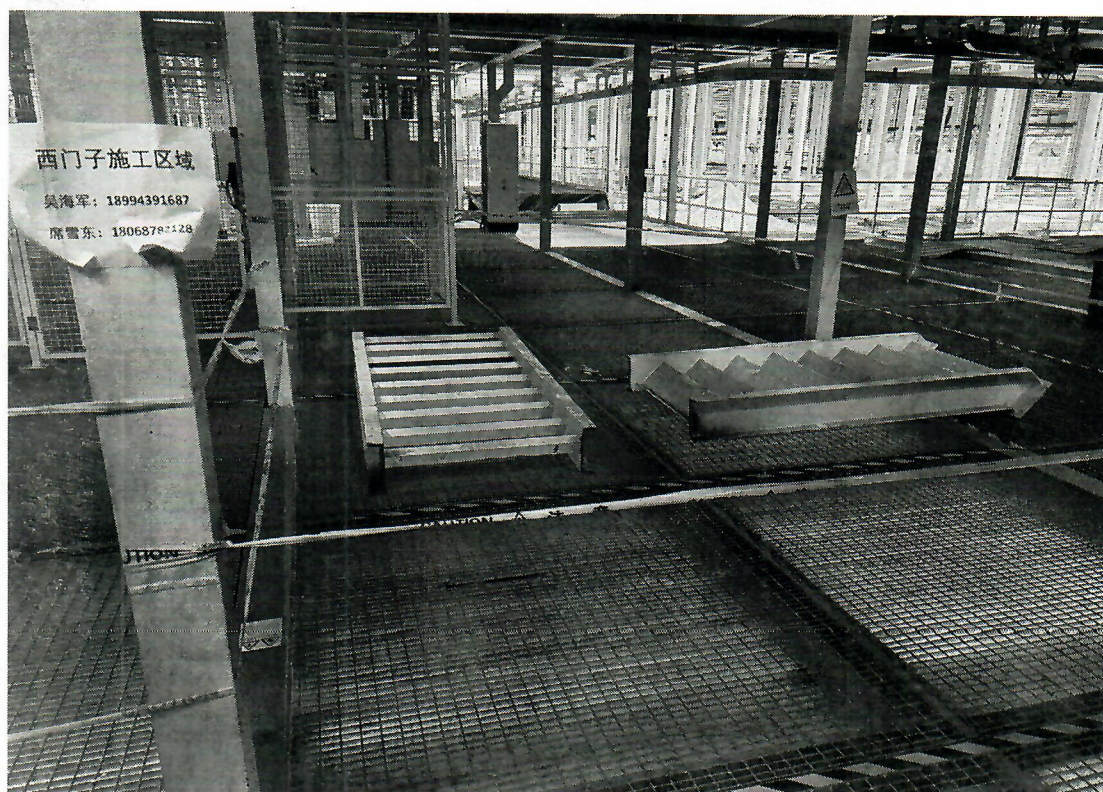
### （1）事件发生现场图

母，张春发在二层钢平台上给格栅紧螺丝。二层钢格栅平台与车间一层的层高是 3.3 米左右。张金超在搬梯子准备前往 14 柱和 15 柱之间的过程中听见有东西掉下来的声音，转头看到张春发躺在一层地面，头朝东，脚朝西，张金超抬头看到二层格栅被打开，不知道张春发怎么下来的。张金超立即打电话叫工友薛立军将张春发送往同仁医院后抢救无效死亡。经公安法医鉴定符合高处坠落造成的脏器损伤。

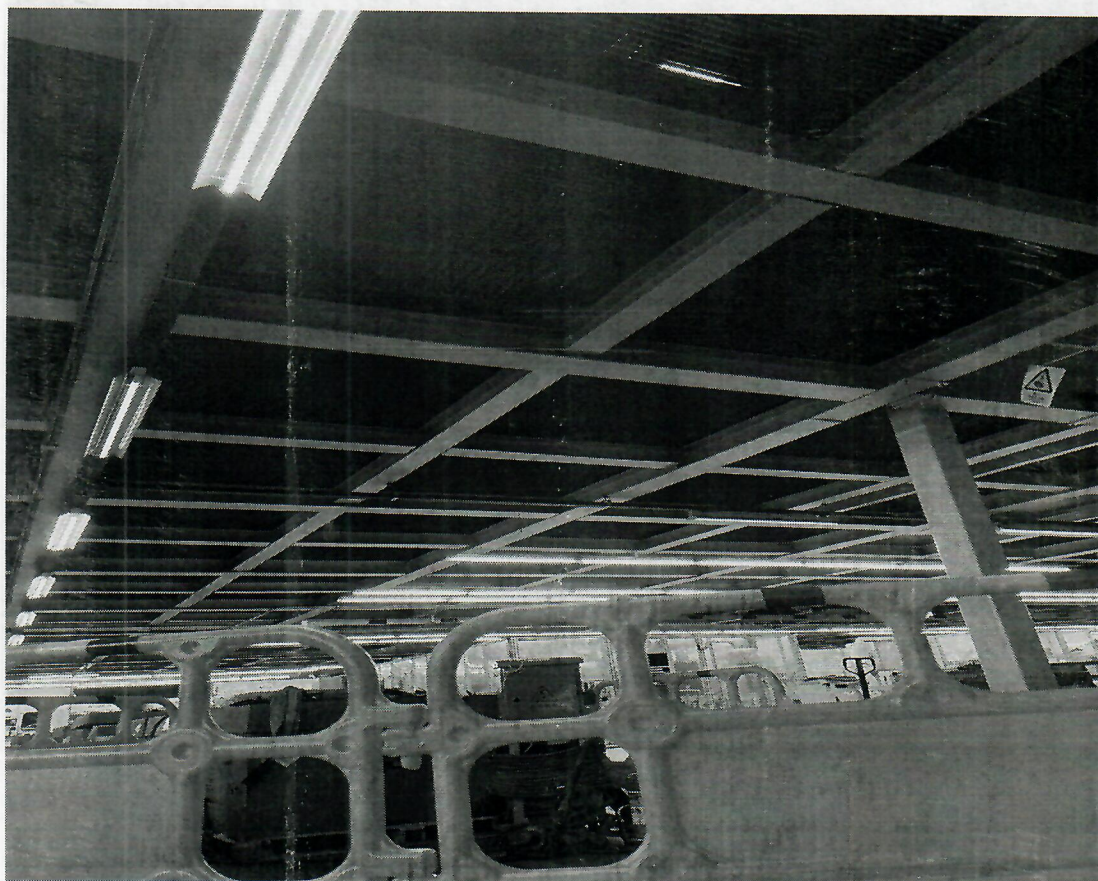
(4) 层高示意图

事故发生地点位于开发区融兴北二街的 M274 生产厂房内二层钢格栅平台，2021 年 11 月 21 日下午 15 时 40 分许，中冶和坤公司员工张春发和张金超在 M274 生产厂房二层格栅平台中部区域进行格栅加固作业，二层设有安全警戒线，一层设有安全防护栏。二层钢格栅平台与车间一层的层高是 3.3 米左右。
