# 北京天方伟业市政工程有限公司“9·4” 一般生产安全事故调查报告

2023年9月4日18时39分许，房山区青龙湖镇大苑村一处施工现场发生坍塌事故，造成一人死亡。

1. 工程名称：王佐镇应急供水 DN800 上水勾头工程。

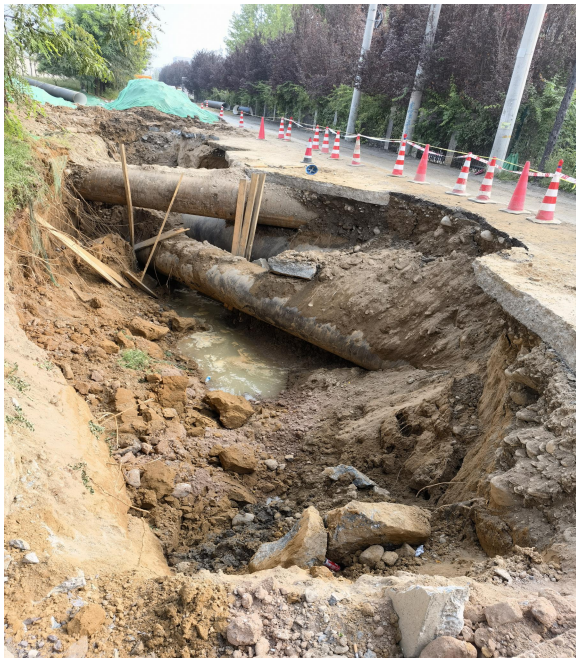
图一：事发现场

事发地点位于房山区青龙湖镇大苑村南水北调良乡分水站西侧的水泥路上，在水泥路东侧开挖管沟沟槽，准备用于铺设管线，管沟沟槽为南北走向。沟槽已开挖约长10米、宽3.3米、深3.2米，开挖沟槽未做支护，未按要求放坡。槽底有渗水，槽壁土壤含水量较大，土质松散。

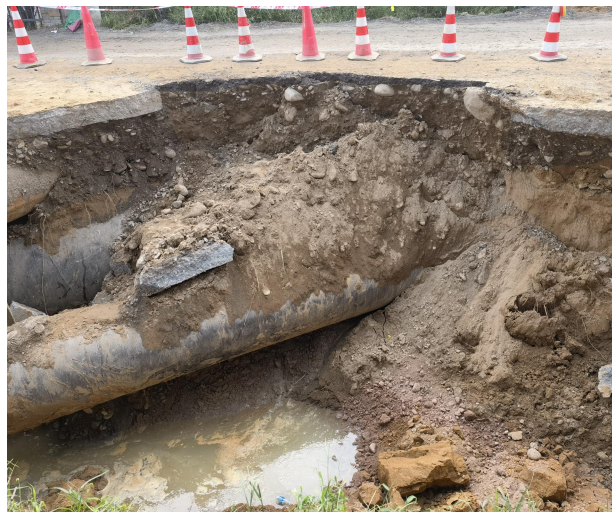
图二：坍塌位置

2023年9月4日7时30分许，天方伟业公司施工人员吕X启、毕X锋等10名工人到上水勾头工程施工现场进行沟槽开挖施工作业。由于土质松散，挖掘机作业时存在土壤回流情况，造成工作进度缓慢，10时许施工人员吕X启向作业班组班长高X丰说明现场情况后，11时许高X丰调配来一台大型号的挖掘机进入施工现场。14时许继续进行施工作业，15时许高X丰来到施工现场指挥作业。18时39分许，高X丰在查看挖掘机进行沟槽挖掘作业时，西侧槽壁发生局部坍塌，造成槽壁上方高X丰、吕X启、毕X锋3人随土方塌落至沟槽内被埋压。吕X启、毕X锋2人腿部被埋（2人未受伤），高X丰被土埋压。

经调查认定，沟槽开挖过程中土质松软、状况不佳，施工人员未严格按照施工方案进行作业，造成一侧槽壁坍塌，导致事故发生。
