# 北京天阳供暖有限公司“10·21” 一般生产安全事故调查报告

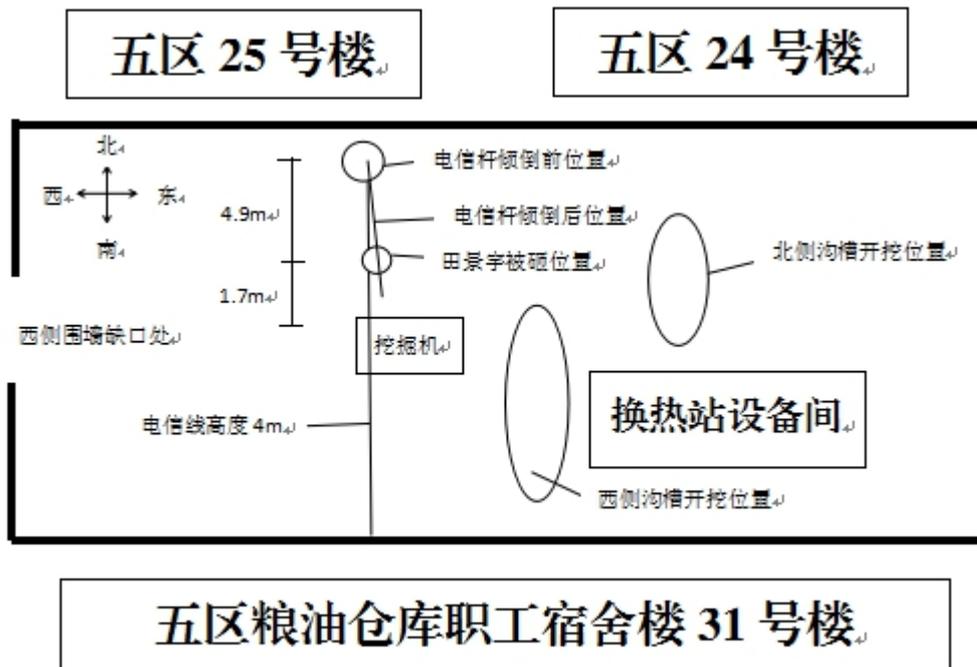
事故现场俯视平面图

经勘查，换热站位于天通苑五区24-25号楼与天通苑五区粮油仓库职工宿舍楼31号楼之间空地南侧。空地西侧砖砌围墙因施工需要拆有一个缺口，换热站设备间北侧、西侧已开挖两个暖气管道沟槽；北侧6.6m处水泥电信杆（4.8m）从根部断裂并倾倒至地面，呈南北向，电信杆上拉有两根绑在铁丝上的电信线（距地面4m），已被扯断；电信线下停有一台150胶轮挖掘机（以下简称：挖掘机），斗臂已旋转至北侧，上面缠有电信线与铁丝；田某躺在挖掘机北侧1.7m处，距离电线杆4.9m；事故现场具体情况如下图所示。

李某明知挖掘机作业区域内架设有电信线，盲目操作挖掘机刮到电信线和铁丝拽倒电信杆，电信杆倾倒过程中砸中未戴安全帽的田某头部是事故发生的直接原因。
