**北京市强信安保物业管理服务中心**  
**“11·6”一般生产安全事故调查报告**

2024 年 1 月

2023年11月6日上午9时20分左右，在延庆区八达岭山庄阳光假日别墅\*\*号院内污水管道安装工地，施工人员在开挖沟槽作业过程中，土方发生坍塌，造成1人死亡。

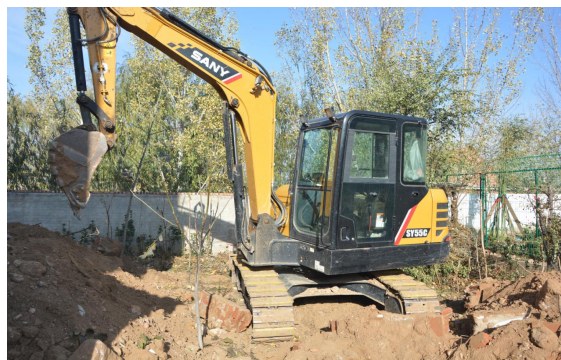
图1 挖掘机（登记人：谢\*\*）

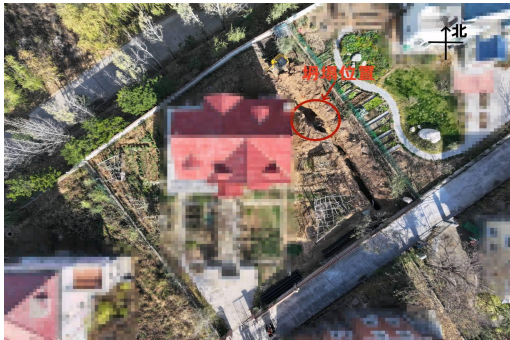
事发地点位于八达岭山庄阳光假日别墅\*\*号院内，院内中部有南北向二层住宅一栋，住宅东北侧挖有长约 23.3 米、宽约 1 米、深约 2.7 米的沟槽；沟槽从院内东南污水井向西北污水井延伸，西北污水井上方停有“三一（SANY）SY55C 液压挖掘机”一台。沟槽折角堆土处发生坍塌。

图 2 事发地点俯视图

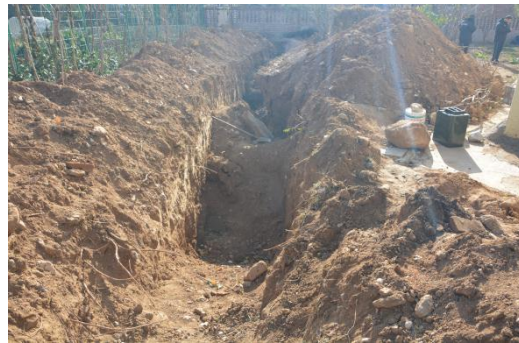
图 3 事发沟槽（西北-东南）

析结果等手段，出具鉴定报告，确认了沟槽发生局部坍塌的主要诱因：管线沟槽边堆土过高是造成沟槽局部坍塌的直接原因。沟槽开挖形成的土方未及时清理，土方堆积过高，对沟槽侧壁形成了较大的荷载，经沟槽建模计算分析，沟槽侧壁滑动稳定系数小于 1.0，处于不稳定状态，易发生土体坍塌；管线沟槽呈折线形，沟槽凸起折角部位为阳角，属于易破裂位置，沟槽外侧堆土又恰好处于该阳角上，不利因素叠加，更易诱发该位置的坍塌。

3. 直接原因结论：通过现场勘验、调查询问、检测鉴定等情况分析，此次事故的直接原因为：施工沟槽阳角（坍塌区域）为易破裂位置，且沟槽边堆土过高造成沟槽侧壁不稳定状态，上述因素叠加后导致沟槽土方坍塌（经估算，坍塌土方量约为 9.36 m<sup>3</sup>）。

位安全生产规章制度，加强隐患排查力度，及时发现并消除安全隐患。在涉及挖掘、拆除、有限空间等维修施工前，应当制定作业方案，并进行内部审批；安排专门管理人员进行现场安全管理，确认现场作业条件等情况，严格落实安全交底和技术交底，向作业人员详细说明作业内容等；按要求向作业人员配备劳动防护用品并监督其正确使用；设置安全警示标志，配备安全防护设备；在发现危及作业人员生命安全的情况时，要及时撤出作业人员。
