# 特种设备事故调查报告

## 北京市朝阳区“10.28”特种设备 一般事故调查报告

北京市朝阳区“10.28”特种设备一般事故调查组

2022 年 7 月 22 日

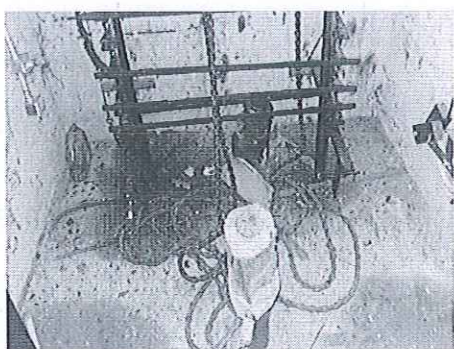
照片一

电梯底坑对重缓冲器位置地面已塌陷（见照片一），对重缓冲器轻微倾斜。电梯两根补偿链均已断裂，部分补偿链堆积在地坑内，轿顶护栏已挤压变形（见照片二），轿顶护栏支架立柱挤压轿顶造成轿顶塌陷，轿顶顶板变形破损，轿顶灯罩脱落到轿厢内地面。

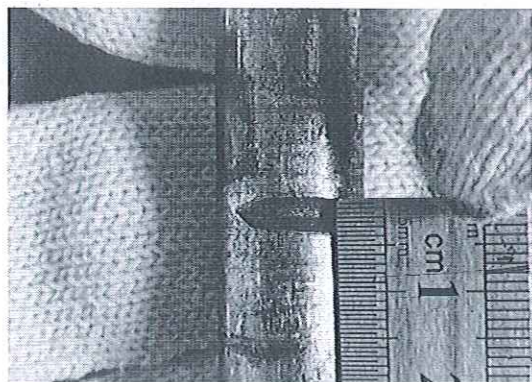
照片三

依据《特种设备事故报告和调查处理规定》的第二十六条相关规定，事故电梯由北京市特种设备检验检测研究院进行技术鉴定，鉴定结论为：“由于事故电梯制动器制动臂与弹簧盖的结合平面无定位设计，在装配制动臂过程中弹簧盖易压在螺杆上，并且在拧紧制动臂压缩弹簧时，螺杆在制动臂孔内会向上移动，造成弹簧盖与螺杆相互挤压；在电梯正常运行过程中弹簧盖持续啃食螺杆产生凹痕（见照片三），以及该电梯维护保养工作未按照制造厂家的保养工艺要求对螺杆凹痕进行检查处理，造成制动器闭合时发生卡阻，致使制动器制动力不足，轿厢失控加速上行；并且电梯夹绳器螺旋压紧部件未按厂家要求取出（见照片四），致使电梯上行超速保护装置功能失效，最终造成电梯超速上行直至冲顶”。

事故电梯制动器螺杆凹痕造成制动器闭合时发生卡阻，致使制动器制动力不足，轿厢失控加速上行。

赛奥电梯在进行日常维护保养工作中，未按照制造厂家的保养工艺要求对事故电梯制动器螺杆凹痕进行检查，未能发现制动器螺杆凹痕，并且未按照制造单位要求取出夹绳器螺旋压紧部件。

（一）电梯使用、维保单位要严格按照特种设备法律法规和安全技术规范要求，加强电梯日常巡视和维护保养，对发现的故障与异常情况，要及时停运检修，消除隐患。特别对采用单组机械部件实施制动的制动器的电梯，要增加日常维护保养的频次，严格按照要求更换合格配件，并对工作制动器加强检查和维护保养，发现问题立即整改，确保制动器等安全可靠。

（三）电梯制造单位应明确事故电梯制动器螺杆调试方法来避免出现凹痕，同时明确制动器螺杆出现凹痕后处理方法，给与电梯使用单位和维护保养单位提出改进建议，并提供必要的技术帮助。

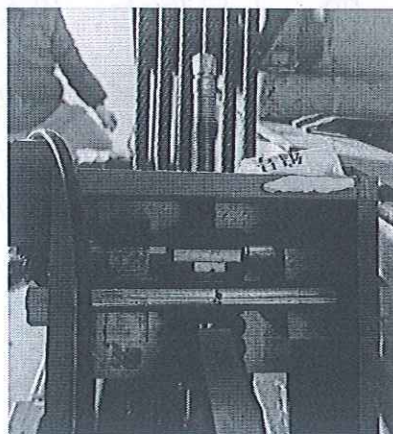
照片四

电梯夹绳器螺旋压紧部件未按照制造单位要求取出，致使电梯限速器触发夹绳器动作时未能将轿厢制停或者至少使其速度降低至对重缓冲器的设计范围。
