# 北京汉强建筑装饰工程有限公司“1·10” 一般生产安全事故调查报告

2024年1月10日13时40分许，位于昌平区史各庄街道北京超极合生汇DX-1楼西侧道路，北京汉强建筑装饰工程有限公司（以下简称：汉强建筑装饰公司）雇佣工人搬卸玻璃时，发生一起物体打击事故，造成1人（华\*锋）死亡，4人受伤。

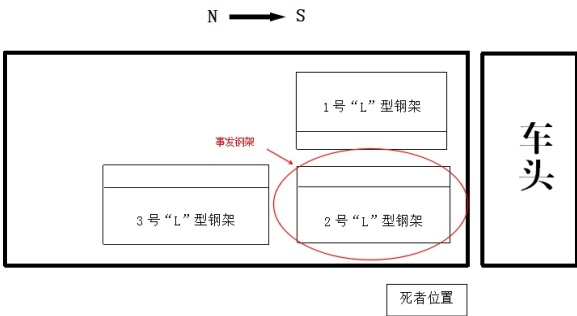
事故现场示意图

事发地点位于昌平区史各庄街道北京超极合生汇 DX-1 楼西侧道路，装运玻璃的货车为一辆解放牌平板式货车（9m\*2.55m\*2.9m），车头朝南停靠在西侧道路，车后尾厢距地面 1.2m, 车厢厢体长 6.8m、宽 2.46m、栏板高度 0.6m，3 个“L”型钢架放置在车尾厢体上，依次为 1#-3#，钢架上已无玻璃，3 块黑色烤漆玻璃掉落在货车右侧地面（货车尾部），叠摞在一起，未破碎；2 块超白钢化玻璃已破碎，散落在货车右侧道路上。

死者华\*锋头朝南，脚朝北，身体平躺在地面玻璃碎片上，右手臂微弯放置于胸前，口鼻有血迹，头部往西 10cm 有一摊血迹，头部往南 20cm 有一顶黄色安全帽，4 块超白钢化玻璃叠摞压在其身体右侧。

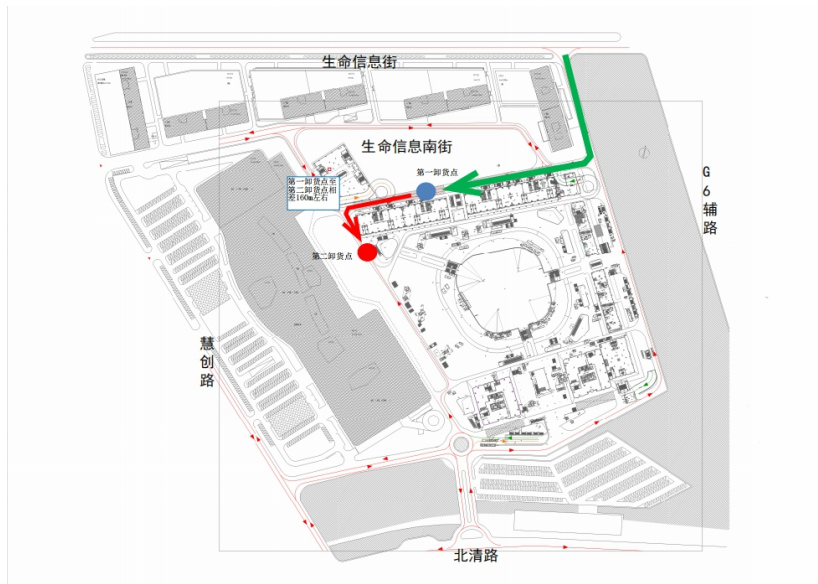
玻璃卸车地点更换示意图

1. **玻璃位移情况。**货车从第一卸车点行驶约160米至第二卸车点，2号、3号“L”型钢架固定9块玻璃的尼龙编织带已解开，在运输过程中车上无人员把扶，“L”型钢架上玻璃因颠簸向内发生位移。

综上所述，货车转场过程中 2 号“L”型钢架上未捆绑的超白钢化玻璃向内发生位移，在货车上无人把扶玻璃的情况下，华\*锋和朱\*平站在向右倾斜的货车车尾厢右侧边缘卸玻璃时，2 号“L”型钢架上剩余的 5 块超白钢化玻璃向右倾倒是造成事故发生的直接原因。
