# 北京西普耐火材料有限公司“4·28” 一般生产安全事故调查报告

2022年4月28日11时许，位于昌平区南口镇北京西普耐火材料有限公司备品备件库（以下简称：备件库），发生一起物体打击事故，造成1人（孙亚飞）死亡。

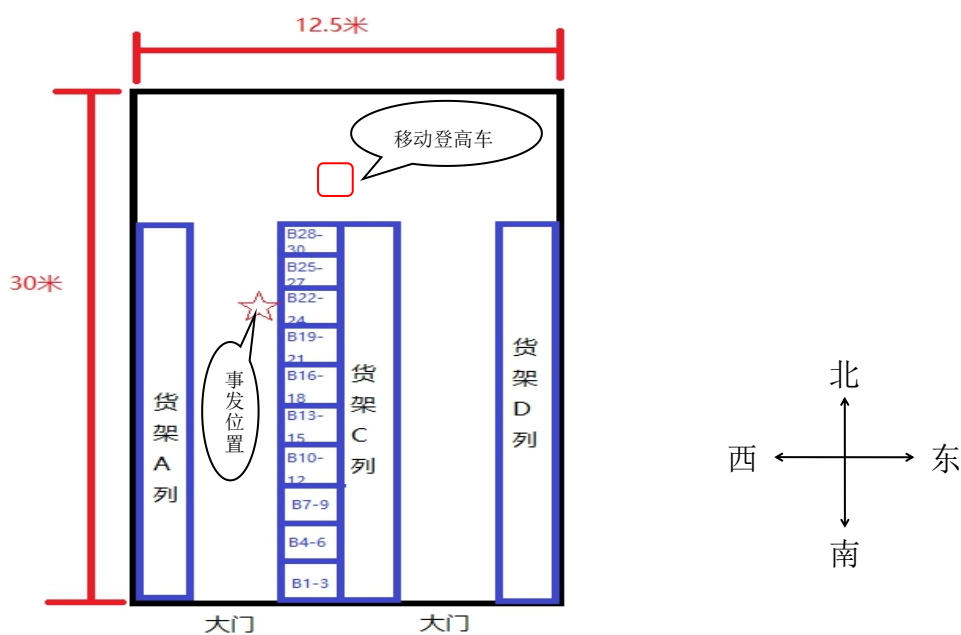
图（1）：库房平面俯视图

1. 整体布局情况。事发库房为备件库，南北长 30m, 东西宽 12.5m, 面积为 375 m<sup>2</sup>；自西向东分别设有货架 A 列至 D 列, 码放有电机、线圈、钢管、轴承等备件, 部分货架三层上方码放备品备件、蓝色塑料托盘；B 货架与 C 货架北侧摆放有一个长 1.3m、宽 0.7m、高 2.2m 的移动登高车。整体布局如图（1）所示。

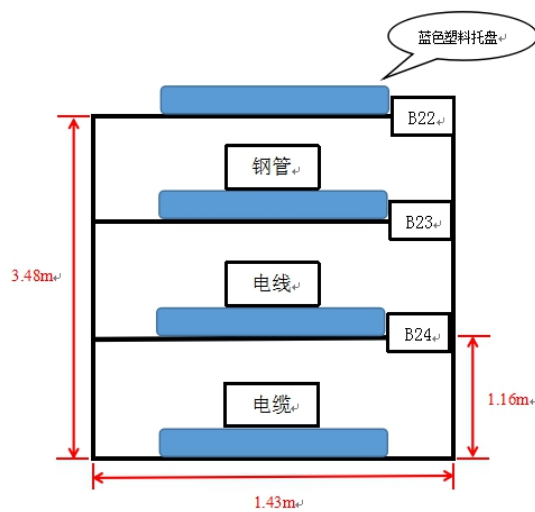
图（2）：事发货架正面平视图

2. 事发货架情况。事发货架为备件库西门通道东侧的货架 B 列, 该列货架自南向北分为 10 个码放区域, 每个码放区域自上而下分为三层, 每层货架尺寸为长 1.43m、宽 0.6m、高 1.16m;

事发货架具体位置为货架 B 列 B22 货架顶层，该区域货架每层垫有一个长 1.2m、宽 1m、厚度 0.15m、重量约 25Kg 的蓝色塑料托盘；事发时，B24 货架上码放电缆；B23 货架上码放电线；B22 货架上码放钢管；B22 货架顶层码放一个蓝色塑料托盘，如图（2）所示。事故发生后，B22 货架顶部横梁左侧脱开，成悬挂状态，如图（3）所示。

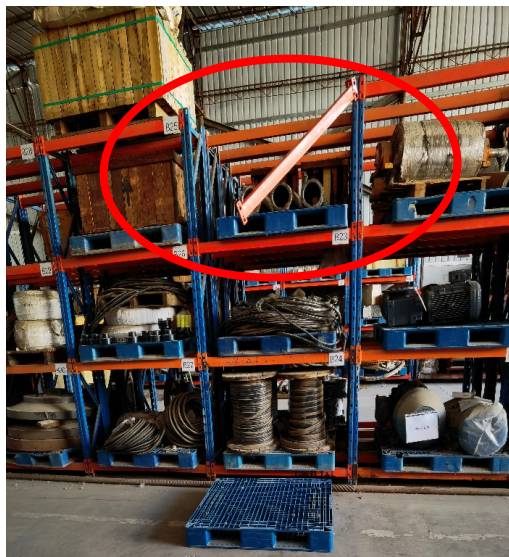
图（3）：现场照片

11 时 2 分，工厂厂长万曰峰、安全经理于洋、孙立到达备件库，看见孙亚飞躺在 B22 货架下的地面上，B22 货架横梁左侧脱钩，地面上有一个蓝色塑料托盘。孙亚飞随即向现场人员叙述了事发经过：孙亚飞右脚踩在 B24 货架横梁上，左手抓着 B22 货架旁的主梁，右手抓着 B22 货架顶部横梁，查看 B22 货架横梁上方是否有卷帘门篷布时，B22 货架顶部横梁左边突然脱落，孙亚飞从货架上摔下，双脚落地，接着被掉落的蓝色塑料托盘砸中腹部。于洋当场询问孙亚飞身体状况，孙亚飞回复腿麻。

孙亚飞未经维修主管及备件库管理人员允许私自打开密码锁进入库房；在 B22 货架 L 型插销松动及三层上方码放塑料托盘的情况下，攀爬 B22 货架查找卷帘门篷布时货架横梁左侧连接处突然脱开致其跌落，后被三层上方掉落的塑料托盘砸中是导致事故发生的直接原因。

（一）西普耐火材料公司。要深刻汲取事故教训，举一反三，不断提高安全管理水平，落实企业安全生产主体责任。一是根据公司实际管理情况，完善并落实各类安全生产规章制度及操作规程；二是应根据国家相关法律法规标准规范，加强对全体人员的规章制度的安全生产教育培训，提高全体员工的安全意识；三是要对全公司进行全面安全生产隐患排查工作，及时发现并整改各类安全隐患；四是对公司存在较大危险因素的生产经营场所和有关设施、设备上，设置明显的安全警示标识；五是加强备件库的管理工作，重新制定并落实备件库管理规定，严禁超限超载码放备品备件，完善出入库手续。
