# 北京高安屯垃圾焚烧有限公司 “8·14”一般生产安全事故调查报告

2019年8月14日11时许,在朝阳区金盏乡朝阳循环经济产业园北京高安屯垃圾焚烧有限公司发生一起中毒和窒息事故,造成1人死亡2人受伤,直接经济损失约220万元(含赔付死者家属150万元)。

北京高安屯垃圾焚烧有限公司厂区位于北京市朝阳区金盏乡朝阳循环经济产业园内，占地面积 46667 平方米。垃圾处理主要工艺包括垃圾进厂贮存系统、垃圾焚烧及烟气处理系统、余热回收发电系统和渗沥液处理系统。事发地点位于厂区东侧渗滤液处理系统的西管廊，该管廊为地下结构，长、宽、高分别为（44.8 × 3.0 × 3.35）米，管廊的南北两端设有出入口。

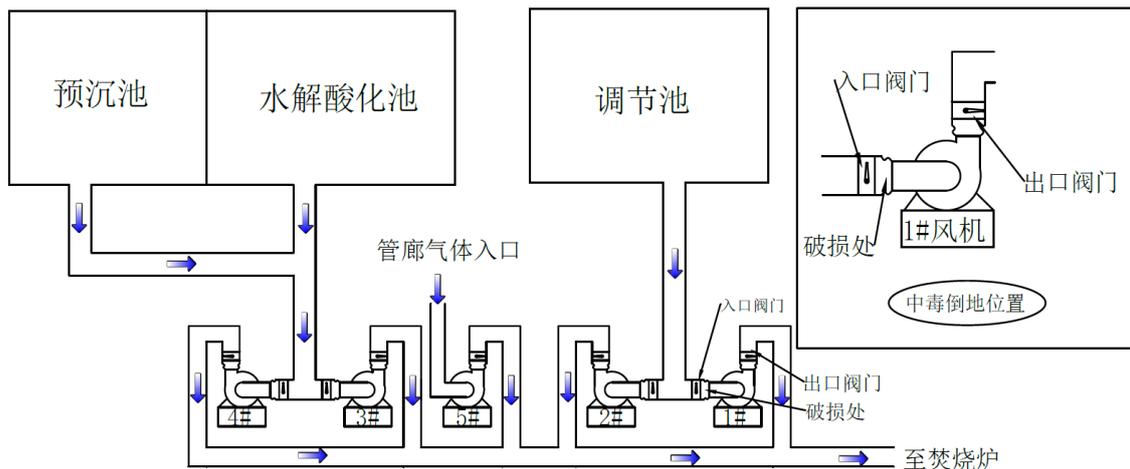
管廊内安装 5 台离心通风机（以下简称风机），作用是将渗滤液在预沉池、水解酸化池、调节池进行预处理过程中产生的臭气（主要成分为挥发性脂肪酸、醇类、乳酸、氨、二氧化碳、硫化氢等；因渗滤液的来源、数量、天气等原因导致所产生气体数量不固定）抽排至焚烧炉。其中，1#、2#风机为调节池抽气；3#、4#风机为预沉池和水解酸化池抽气；5#风机为管廊内抽气。5 台风机排风管道并联安装在主排风管道上（压力 0.7-1.3kPa 之间）。风机 24 小时运行，把预处理系统产生的臭气通过主排风管道汇集后排至焚烧炉焚烧。（见下方风机安装示意图）

2019年8月14日10时30分，北京高安屯垃圾焚烧有限公司电气专业值班人员，在渗滤液处理系统西管廊进行日常巡检时发现1#风机进风口连接软管（PVC材质，直径310mm，长度450mm）破裂，随即向当班值班长报告，值班长通知渗滤液系统值班人员到现场核查。

经北京市理化分析测试中心对事发管廊内风机试验表明，在1#、2#、3#、4#、5#风机正常运行情况下，由于1#风机在运转时产生离心力，进风管道为负压，进风口连接软管破裂后，管道内的气体不会泄漏，只会将管廊的气体由破裂口吸入到1#风机进风管内；在关停1#风机，2#、3#、4#、5#风机正常运行情况下，1#风机管道失压，其他管道内的气体开始通过1#风机进风口连接软管破裂处泄漏。经检测，管廊内的硫化氢气体最高含量为 $261\text{mg}/\text{m}^3$ 。（详见北京市理化分析测试中心勘查报告和检验检测报告）

韩志英在未关闭 1#风机进风口和出风口阀门的情况下，直接停运 1#风机，造成 1#风机管道失压，导致并联安装在主排风管道其他正常运行风机排出的硫化氢等有毒有害气体，通过 1#风机进风口连接软管破裂处开始溢出，后扩散至管廊，韩志英吸入管廊内硫化氢中毒死亡。

（三）北京高安屯垃圾焚烧有限公司要从工艺、设计上对事发工作场所及相关设备、设施进行升级改造，并加装有毒有害气体报警装置等硬件措施，实现工作场所的本质安全。
