## 北洼路83号院“7.1”一般生产安全事故调查报告

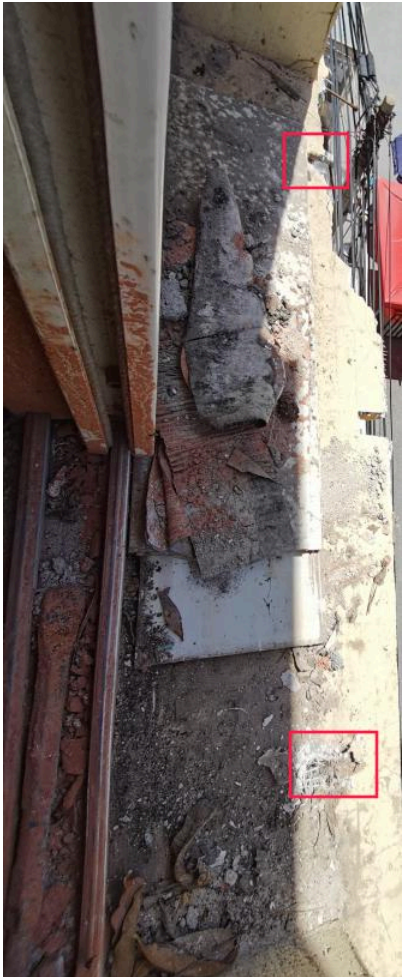
图片1

事故发生位置为西侧厨房朝西的窗户（长0.84m，高1.47m）外侧的不锈钢护栏内，厨房窗户为两扇水平推拉窗，窗户外设有混凝土窗台（宽约0.2m），窗台南侧部分外沿混凝土断裂损坏，窗台上有2个膨胀螺栓孔洞豁口（靠近窗台南北两端1/6处，如图1），孔内均无膨胀螺栓。窗外南侧墙体上有1个膨胀螺栓

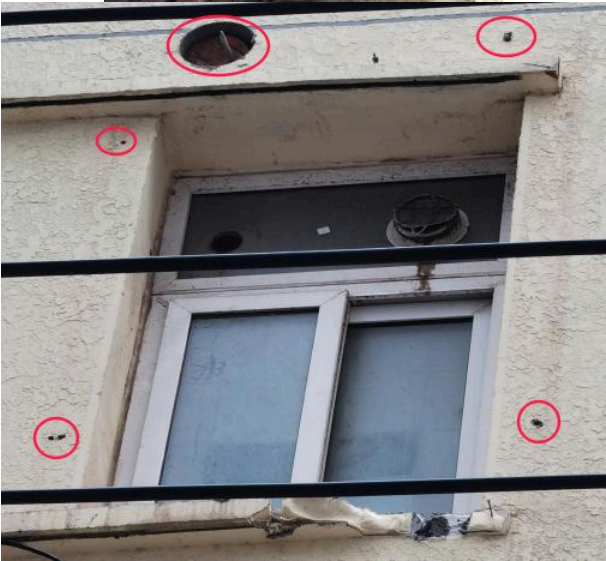
图片2

孔洞（下方位置），孔内无膨胀螺栓。窗外北侧墙体上有2个膨胀螺栓孔洞（上、下位置），孔内均无膨胀螺栓。窗外上方墙体南侧留存有1根膨胀螺栓，北侧有一个与室内贯穿的直径约17cm的孔洞，孔洞内残留的已经钻透的部分圆柱形墙体上留存有1根膨胀螺栓的螺杆（未见螺母）（如图2）。

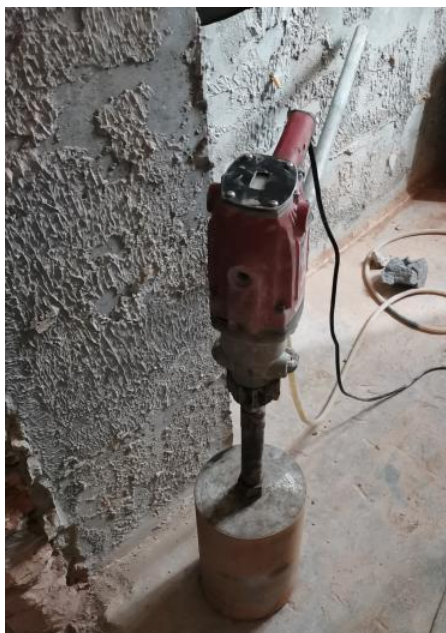
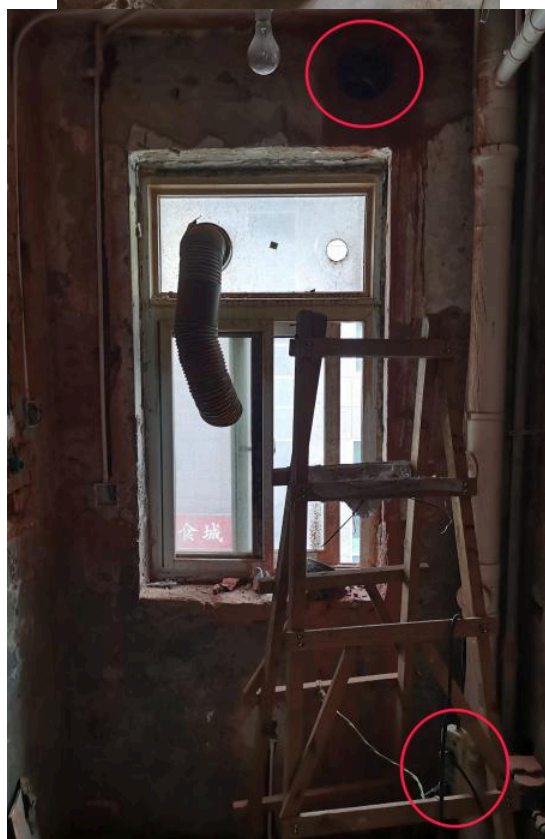
厨房内地面放有一台装有直径约17cm钻头的水钻，并连接在电源上，厨房窗边支设有1副木制人字梯（如图3、图4）。

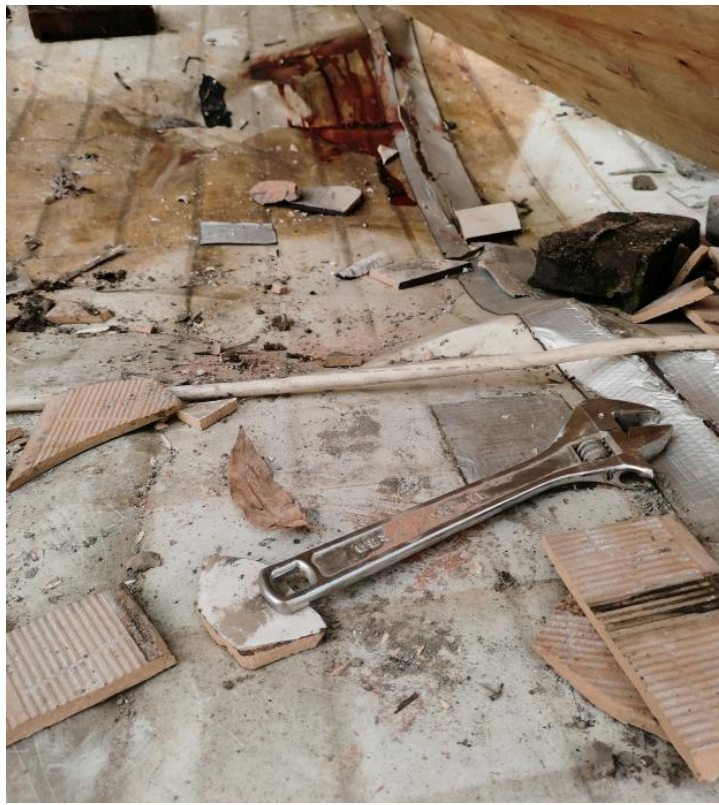
图片5

伤者和不锈钢护栏（长1.1m\*宽0.5m\*高1.7m）一同坠落到下方一层平房屋面，平房屋面受到坠落物冲击下陷，坠落高度约7m，伤者使用的扳手也坠落到一层平房屋面（如图5）。不锈钢护栏底部边框的螺栓固定孔上留存有2个完整的膨胀螺栓，北侧边框下方螺栓固定孔上留存有1个完整的膨胀螺栓，顶部边框南侧位置螺栓固定片陈旧性断裂缺失，已无法起到固定作用。其余的螺栓固定孔上没有膨胀螺栓，螺栓固定孔完好未变形（如图6）。伤者身上未系有安全带，也未采取有效的安全防护措施（如图7）。

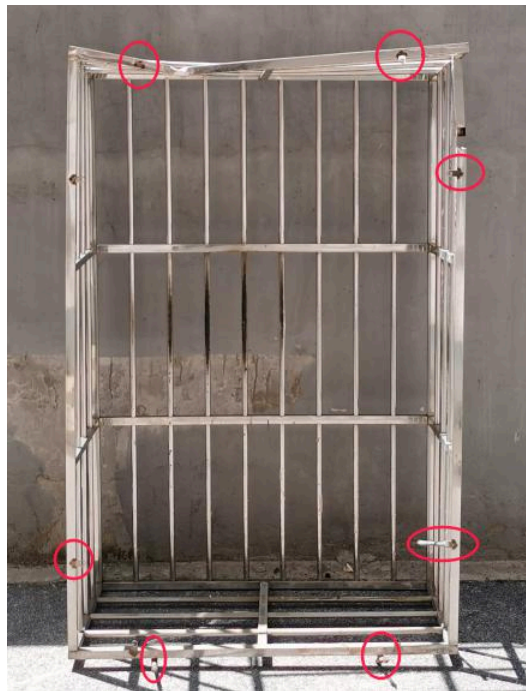
图片6

综上所述，事故发生前，不锈钢护栏是通过位于顶部外墙北侧的1个膨胀螺栓（该膨胀螺栓与油烟机排烟孔重合），北墙下方的1个膨胀螺栓，以及底部2个膨胀螺栓，共4个膨胀螺栓固定于外墙上。

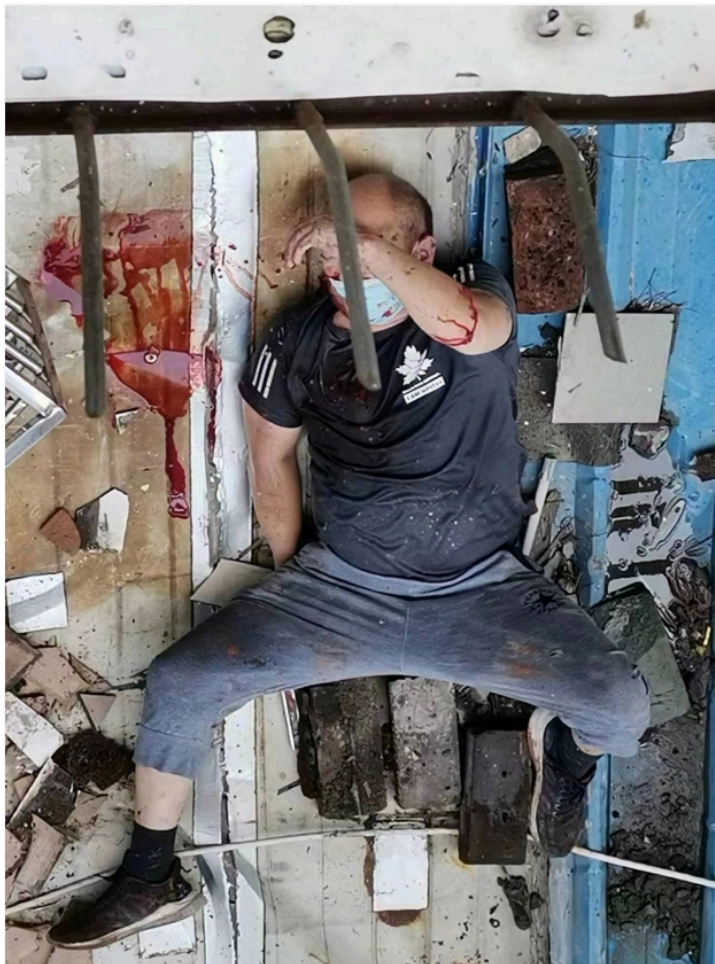
图片7

外地来京务工人员赵\*\*安全意识淡薄，未采取有效的安全防护措施，站在距一层平房屋面约7m的窗外护栏内冒险拆除护栏顶部固定膨胀螺栓，导致护栏在重力作用下整体失稳，赵\*\*随护栏一同坠落，造成事故。

事故调查组建议区应急管理局责成上建装饰公司深刻吸取事故教训，加强对装修施工现场的检查，安排专人对施工现场进行安全管理，及时发现并制止未采取有效安全防护措施的作业人员进行高处作业的冒险行为，避免类似事故再次发生。
