# 南头街道深圳市诚信富再生资源有限公司“11·9” 一般车辆伤害事故调查报告

2022年11月9日8时55分许，在南头街道同安路31号深圳市诚信富再生资源有限公司废品回收站内，一名工人在配合叉车进行钢管叉运作业时，不慎被叉车撞伤，送医经抢救无效死亡，直接经济损失约80.9万元人民币。

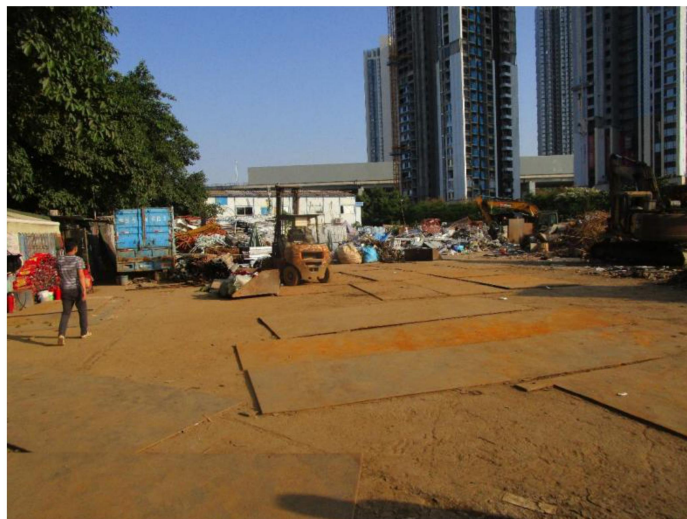
图1：事故现场

1. 事发地点位于南山区南头街道同安路31号废品站货场，涉事叉车及事发时叉运的钢管停放在废品站内。涉事叉车号牌为“场内粤B14426”，该叉车外观完好，各液压油缸、油管无漏油，各操作手柄齐全可正常操作。（见图1、图2）

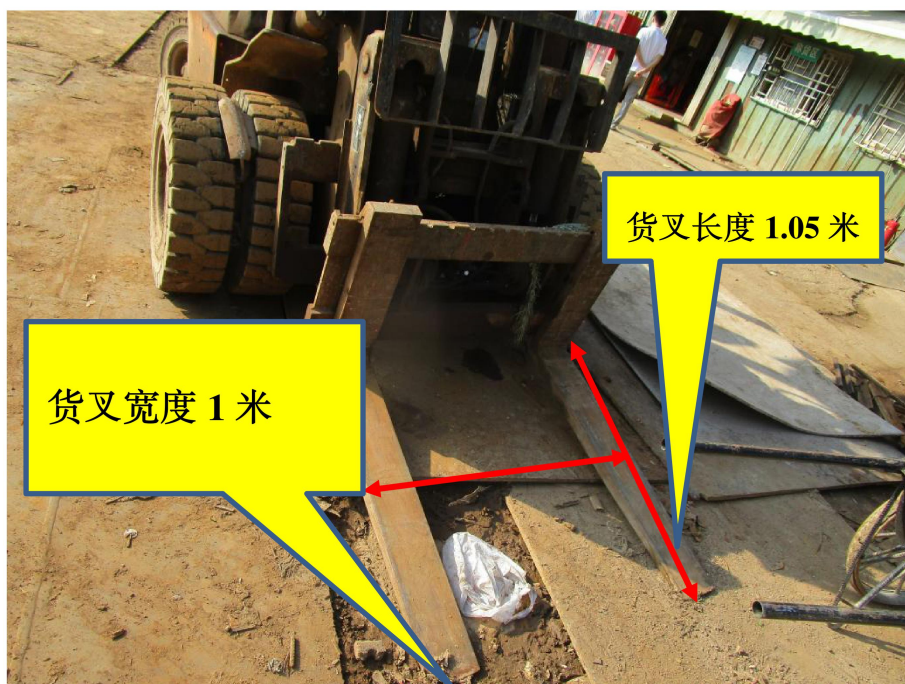
图 4：叉车货叉尺寸

3. 经测量该叉车货叉长 1.05 米、货叉最大展开宽度 1 米。（见图 4）

据调查分析及视频监控：2022 年 11 月 9 日上午 7 点左右，废铁外包加工班组的包工头潘某桥和工人蒙某、吴某叶、潘某南四人来到诚信富再生资源公司现场干活，蒙某负责驾驶挖机清理废料（持有挖机操作证），吴某叶负责洒水、扫地、做饭等辅助工作，潘某南负责将过长的钢管剪短，潘某桥负责现场管理及其他辅助工作。8 点 40 分左右，蒙某操作挖机将一些钢管从废料堆中吸出后，吴某叶来到现场协助蒙某归整散落的钢管。随后蒙某看需要叉运的钢管数量不多，便没有像往常一样联系叉车司机过来操作，而是自己独自驾驶停放在现场的叉车转运钢管（蒙某无叉车作业证），因货叉宽距 1m，钢管长约 6 米，且钢管未捆绑，两

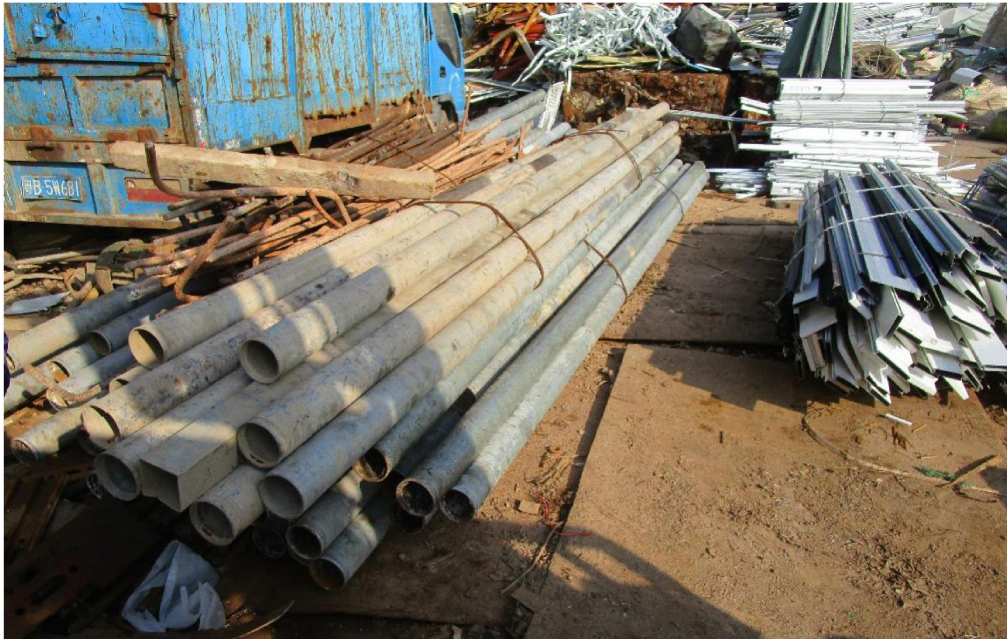
图 5：涉事钢管

4. 经测量涉事钢管单根钢管规格： $\varnothing 108 \times 6000\text{mm}$ ，重：60kg。

端不齐散放地面，找不准钢管重心，因此在叉运过程中钢管从举起的货叉两端落下，吴某叶见状便过来调整叉车上掉落的钢管，随后蒙某在操作叉车转向时，货叉撞击到站在叉车前方的吴某叶，致使吴某叶倒地。蒙某见状立即下车查看，发现吴某叶倒在叉车的左前方，吴某叶躺在地上说胸口痛，蒙某便赶忙叫潘某桥、潘某南过来帮忙，潘某桥等人联系了诚信富再生资源公司的负责人甘某汉，甘某汉立即安排车辆将吴某叶送往宝安人民医院进行抢救，但吴某叶因伤重经抢救无效死亡。
