# 南山街道深圳珉丰集装箱服务有限公司D堆场 “6.6”一般车辆伤害事故调查报告

2021年6月6日9时左右，在南山区南山街道航海路北侧深圳珉丰集装箱服务有限公司D堆场内发生一起车辆伤害事故，造成1人死亡，直接经济损失约150万元人民币。

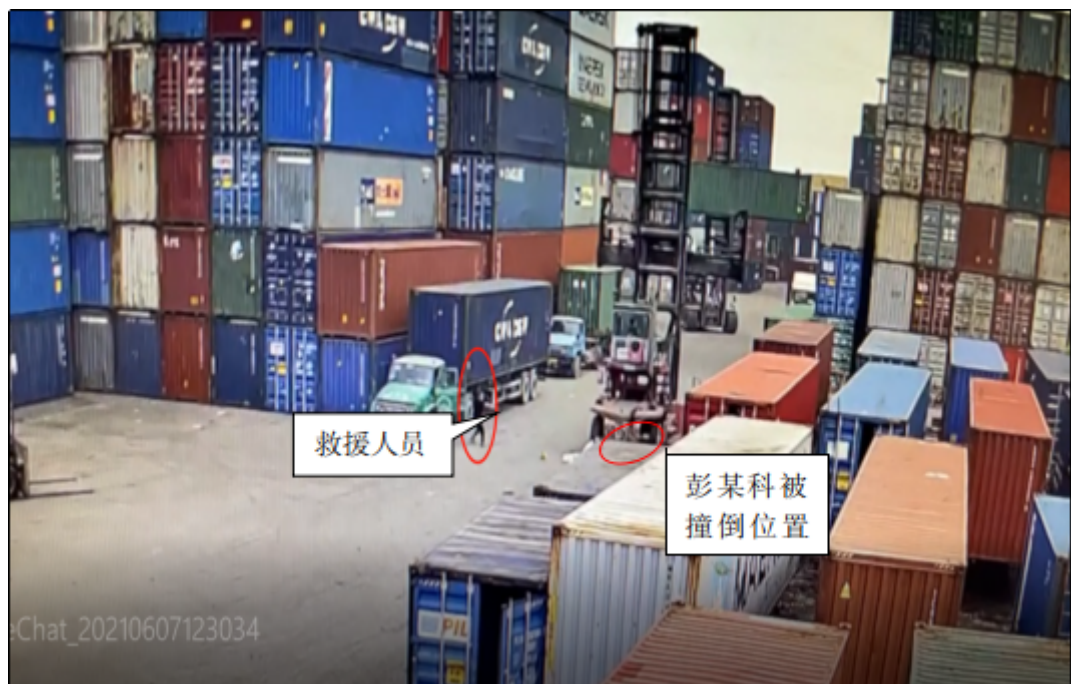
图1：视频监控截图

1.查看事发当日监控视频发现，身穿白色工作服的堆场员彭某科（死者）由靠南侧通道3中间位置山东海丰船公司集装箱堆垛下方走出，朝北走到通道3中间，再向西行走约20米后面对南侧马士基船公司集装箱堆垛停下，此时彭某科站在通道3中间背对修箱区，抬头向南侧马士基船公司集装箱堆垛眺望找寻集装箱。同时，蒋某文驾驶编号为粤B-19XXX的堆高机，在场内通道3由东向西行驶，根据地面车辙测量，蒋某文驾驶堆高机行驶了约45米后，堆高机左前轮撞到彭某科并从其身上压过。堆场地面未设置限速标志、交通标线指示，地面较平整无坑洞、沟槽。

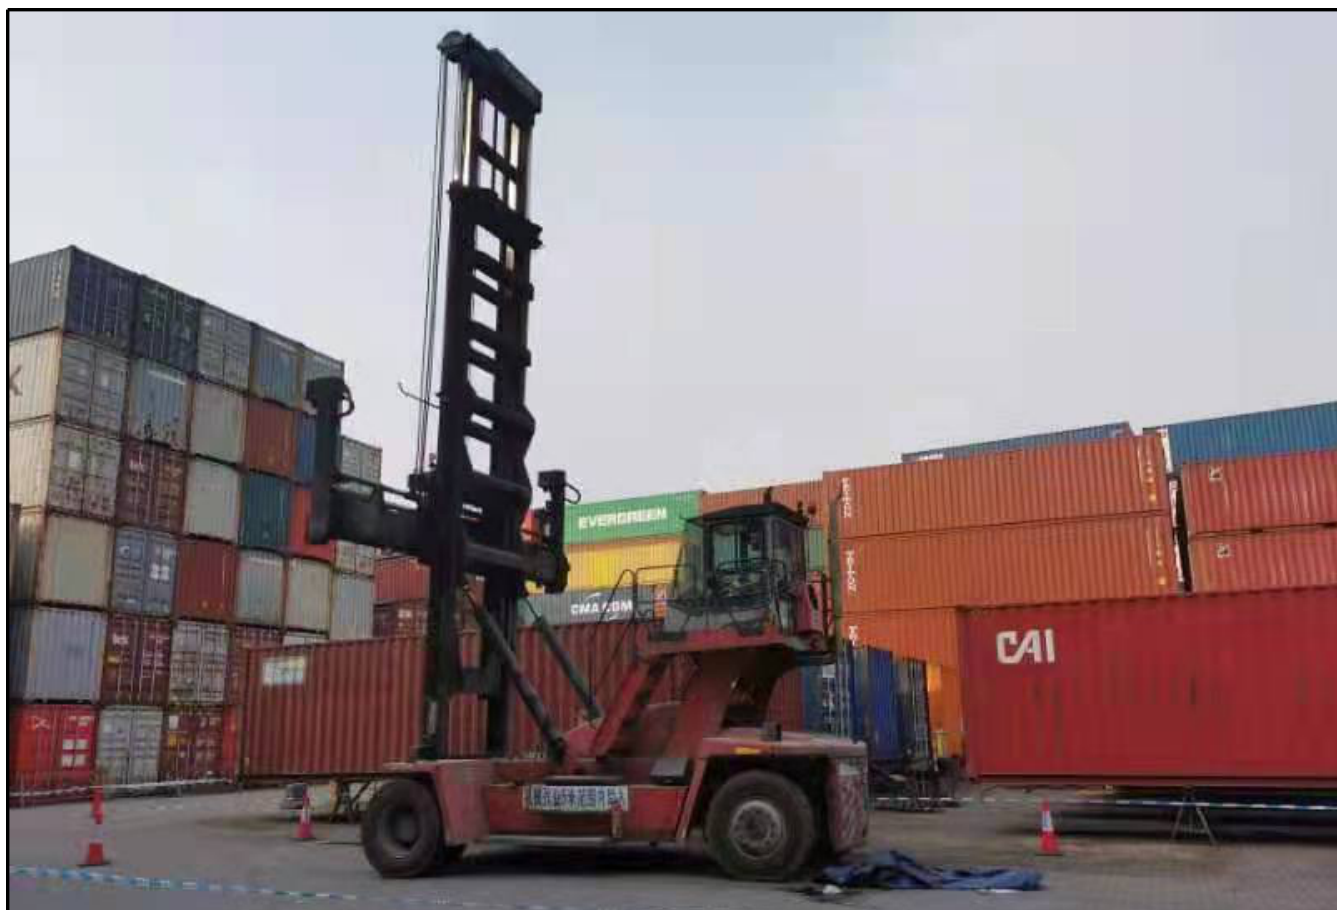
图3：涉事堆高机照片

2.涉事堆高机为珉丰集装箱公司自有资产，注册代码：51104403002014000440，堆高机制造商为：卡尔玛工业（中国）有限公司，型号为DTC80，最大起重量8000kg，机身号H30300236，整机重量38240kg，车牌（场内车）粤B-19XXX。堆高机由卡哥特科（上海）贸易有限公司技术人员按时上门进行日常维护保养，保养记录资料齐全、未发现堆高机有工作异常。堆高机前叉门架正面宽35厘米，司机坐在驾驶室内因门架及门架倾斜油缸阻碍产生的盲区，在离左前轮3.6米至10米的距离内有6.4米的距离比较明显，堆高机行驶时司机不注意观察有可能看不见前面的人或障碍物。经现场测试，堆高机在启动时蜂鸣器警示声音正常、喇叭正常、安全警示灯不闪烁。堆高机噪音、喇叭音与堆场环境噪音分贝值接近，堆高机声音警示效果不明显。（见图3）

3.堆场地面未设置限速标志、交通标线指示，堆高机安全警示灯有故障不工作。
