南昌市经开区费森尤斯卡比（南昌）医疗  
器械有限公司厂房“12·14”较大火灾  
事故调查报告

2022 年 4 月

2021年12月14日15时38分，位于南昌市经济技术开发区青岚大道1701号的费森尤斯卡比（南昌）医疗器械有限公司一期综合厂房发生较大火灾事故，造成5人死亡、1人受伤，建筑烧损面积约4600平方米，直接经济损失3503.76万元。

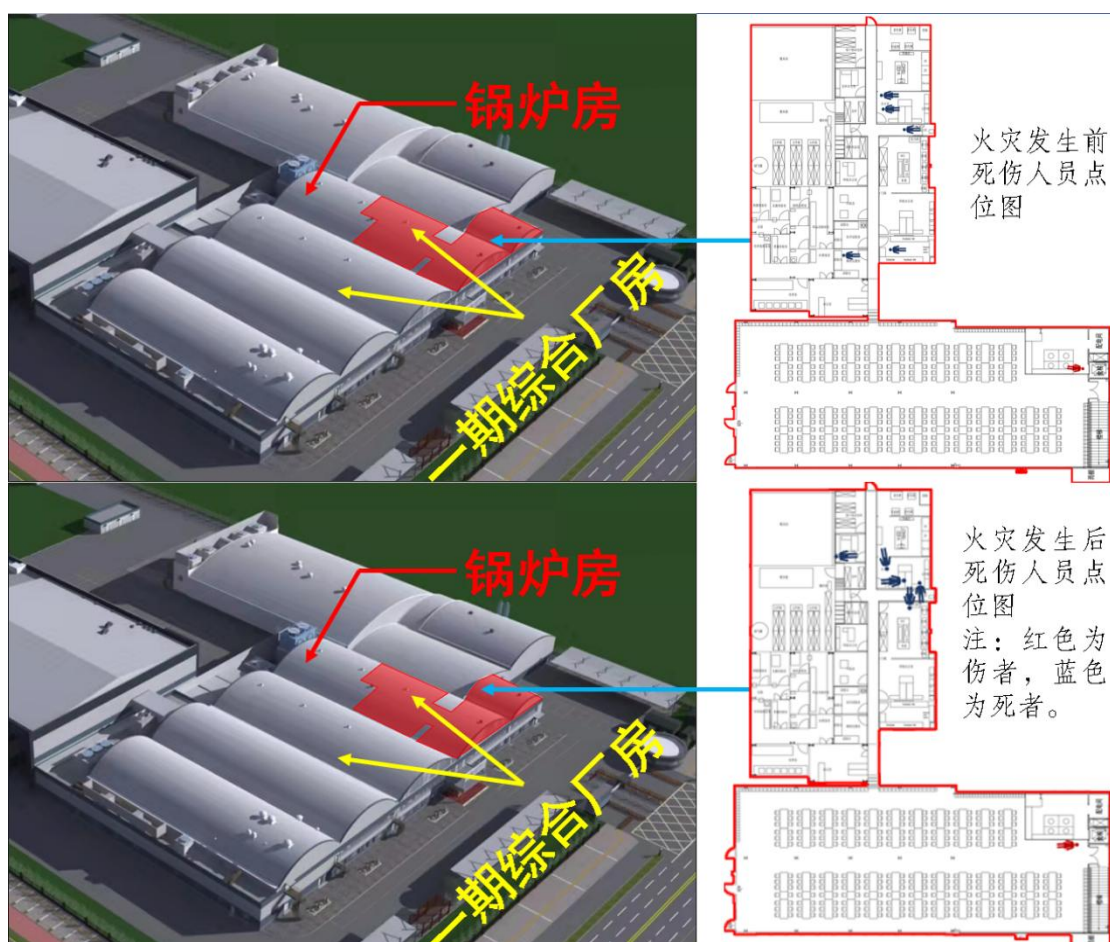
图 2

火灾发生后，死者邓某、黄某、蔡某成、陶某婷、吴某英在一期综合厂房南侧二层办公区被发现，伤者李某英在二层餐厅南侧出口处被发现。（见图 2）

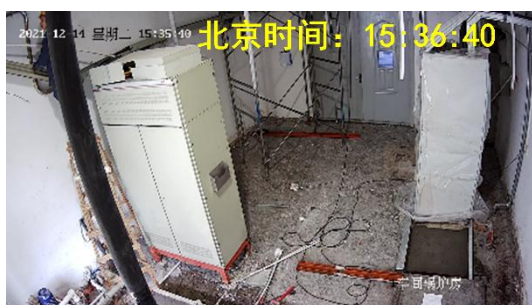
15时36分40秒，李某林站在木梯上，使用白色塑料管清理干草。（见图4）

图 4 李某林清理干草

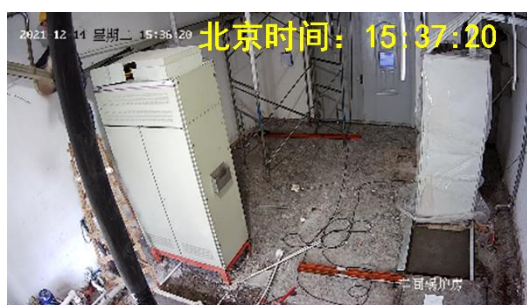
15时37分20秒，李某林拾起干草扔向地面。（见图5）

图 5 李某林拾起干草扔向地面

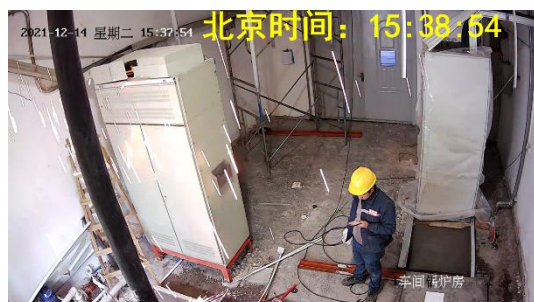
15 时 38 分 54 秒，梁某昌在锅炉房上空顶棚东侧空间电焊作业时引燃了顶棚内钢梁上动物筑巢的干草（见图 6），发现干草被引燃后梁某昌用脚踩火。

图 6 梁某昌引发火灾的  
焊渣溅落画面

**该起火灾的直接原因是：**费森公司一期综合厂房锅炉房改造施工人员在电焊作业过程中，高温焊渣引燃了顶棚内钢梁上动物筑巢的干草，干草的火焰引燃建筑山墙内壁及屋面拱板内壁聚氨酯泡沫材料造成火灾。

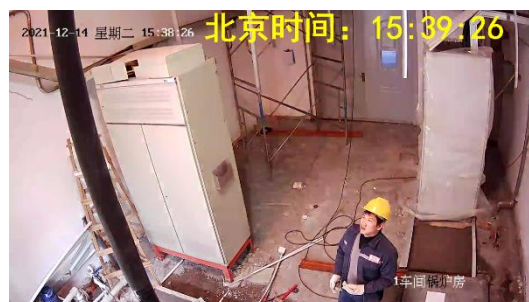
15 时 39 分 26 秒，干草的火焰引燃了建筑山墙内壁及屋面拱板内壁喷涂的聚氨酯泡沫材料<sup>①</sup>。（见图 7）

图 7 山墙聚氨酯泡沫材料被  
引燃，画面出现大面积亮光

<sup>①</sup> 将一期综合厂房山墙、屋面拱板及前台大厅吊顶内残存的物质送至应急管理部消防救援局天津火灾物证鉴定中心鉴定，鉴定书（编号：20212010）鉴定结论是该物质为聚氨酯泡沫材料；最低氧指数值 LOI 为 18.6%，属于易燃材料；其热裂解产物中检出苯胺、二丙二醇、三丙二醇、二乙二醇单甲醚、五乙二醇单甲醚等成分，未检出阻燃剂成分。

作为费森公司一期综合厂房的设计单位，在一期综合厂房屋顶保温设计中，对使用聚氨酯做为新型保温材料的安全性认识不充分，采用轻钢结构拱板内直接喷涂没有防护层的25mm厚聚氨酯材料，该保温构造与国标图集《压型钢板、夹芯板屋面及墙体建筑构造》（01J925-1）不符，且图纸未标注该材料的燃烧性能等级。

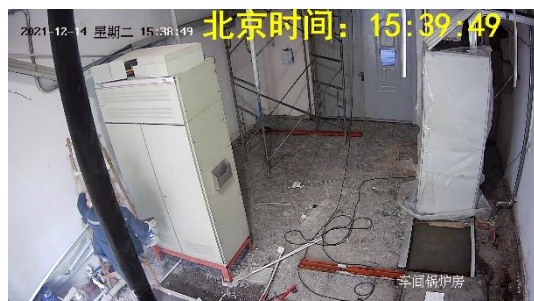
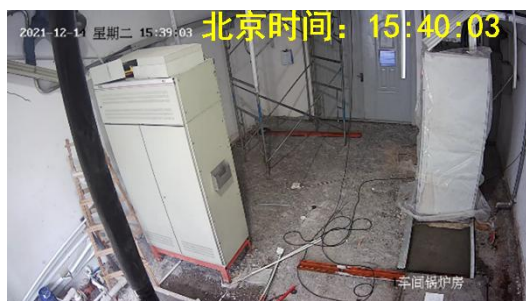
15 时 40 分 03 秒，李某林爬上木梯站在桥架上使用塑料桶浇水灭火，未使用放在地面的干粉灭火器。（见图 8）

图 8 李某林站在桥架上使用塑料桶浇水灭火

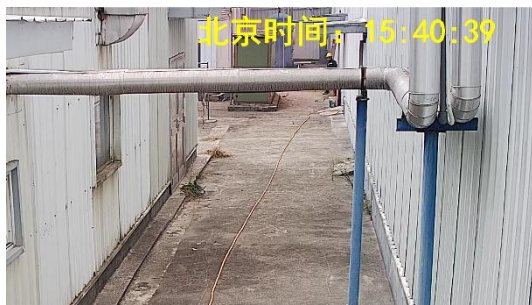
15 时 40 分 39 秒，李某林逃离锅炉房。（见图 9）

图9 李某林逃离现场

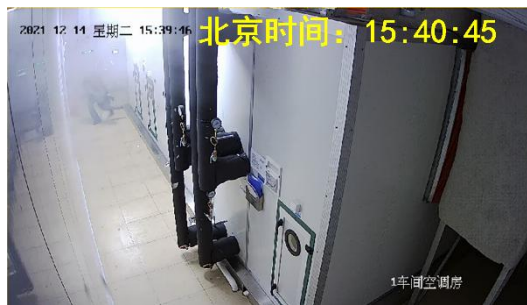
15 时 40 分 45 秒，梁某昌一瘸一拐地从空调房跑出。（见图 10）

图10 梁某昌逃离现场

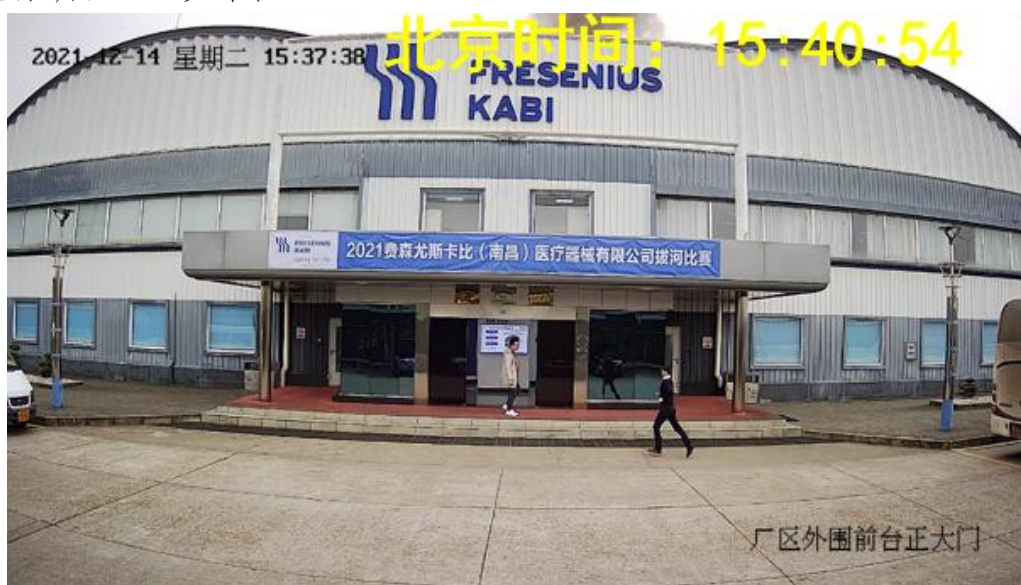
15 时 40 分 54 秒，火势蔓延至建筑西侧山墙，喷涌出大量浓烟。（见图 11）

图11 一期综合厂房西侧山墙顶部有浓烟冒出

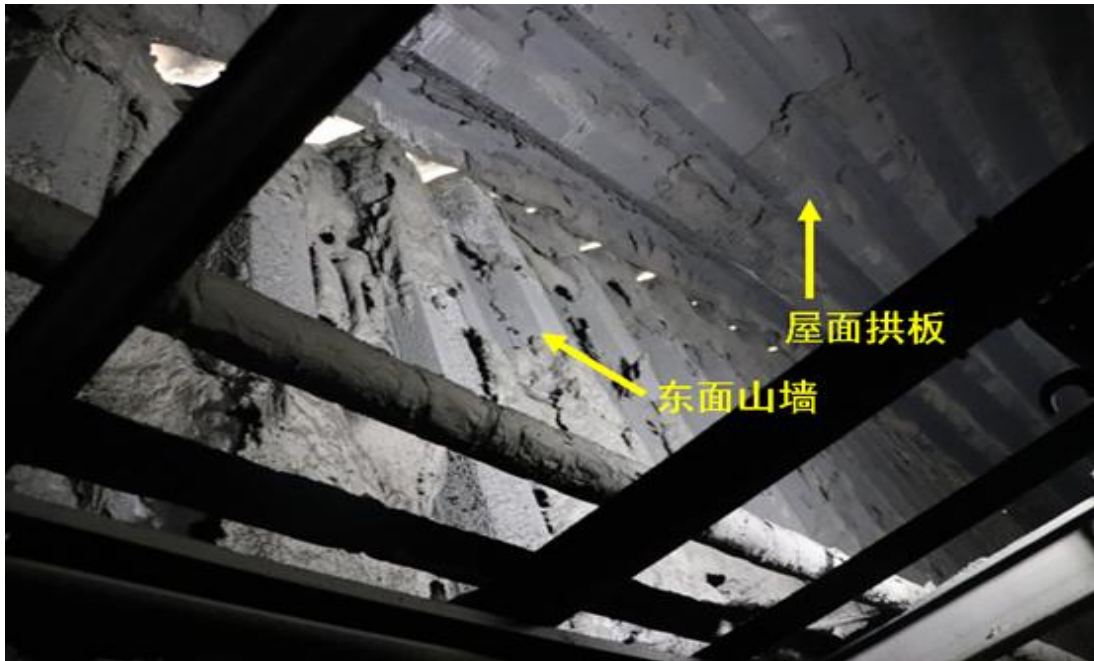
图 12

根据现场勘验，结合视频分析及询问笔录，综合认定：该起火灾起火部位位于一期综合厂房锅炉房上空顶棚内东侧。（见图12）
