# 博州“7·21”较大道路交通事故 调查报告

博州“7·21”较大道路交通事故调查组  
2023 年 12 月

## 博州“7·21”较大道路交通事故 调查报告

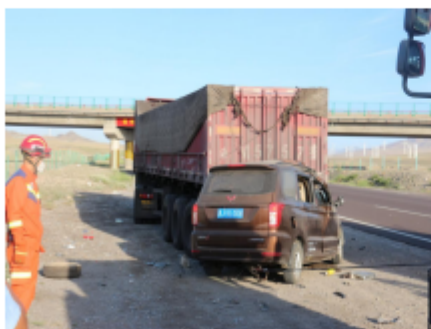
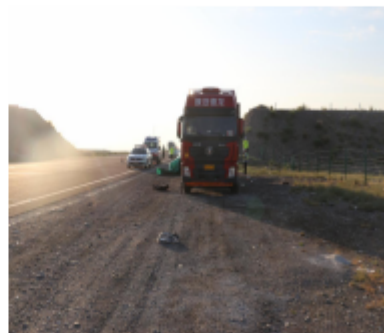
事故现场照片

2023年7月21日07时03分许，陈\*\*驾驶甘J5L008号棕色五菱牌小型普通客车行驶至连霍高速G30线上行线（乌鲁木齐往伊犁方向）4121千米加700米处时，西南方向驶入道路南侧路基外，在路基外继续向西行驶，与马\*\*驾驶的停靠在道路南侧外4.5米的新F60778（新M5757挂）号重型半挂牵引车尾部发生碰撞，造成甘J5L008号车内六人死亡，两车损坏的较大道路交通事故。
