## 济南市历城区人民政府 关于“10·18”山东海圣环境工程有限公司 一般物体打击事故调查报告的批复

# 历城区“10·18”山东海圣环境工程有限公司一般物体打击事故调查报告

# 历城区“10.18” 山东海圣环境工程有限公司一般物体打击事故技术调查报告

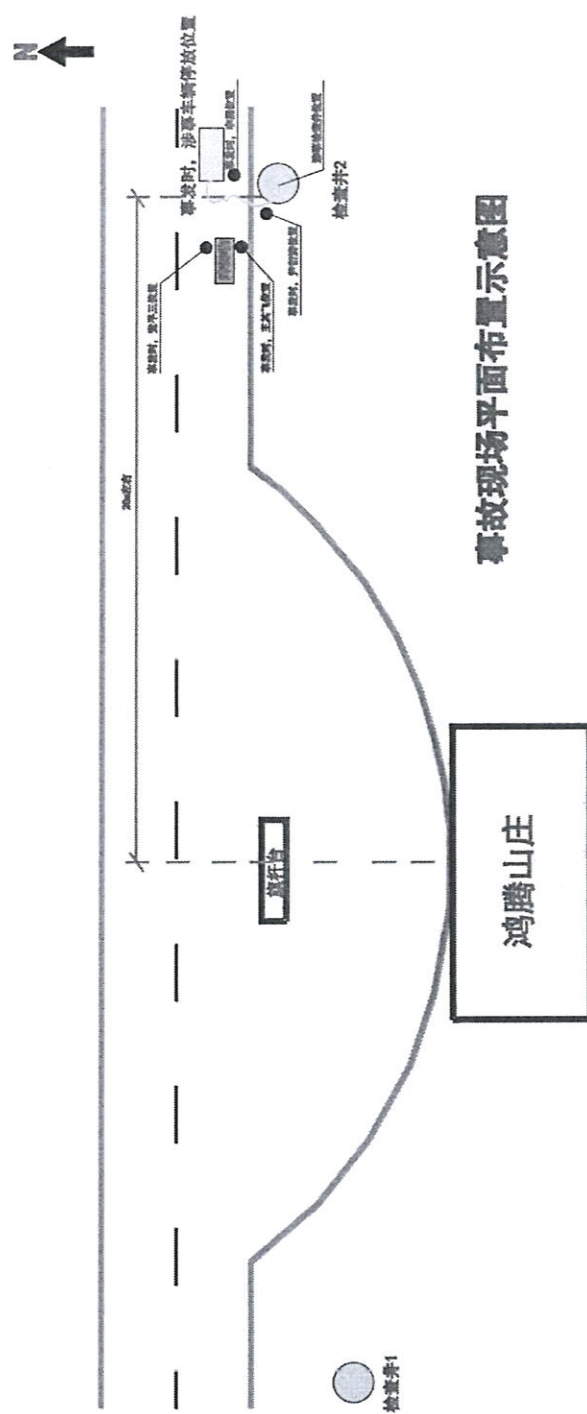
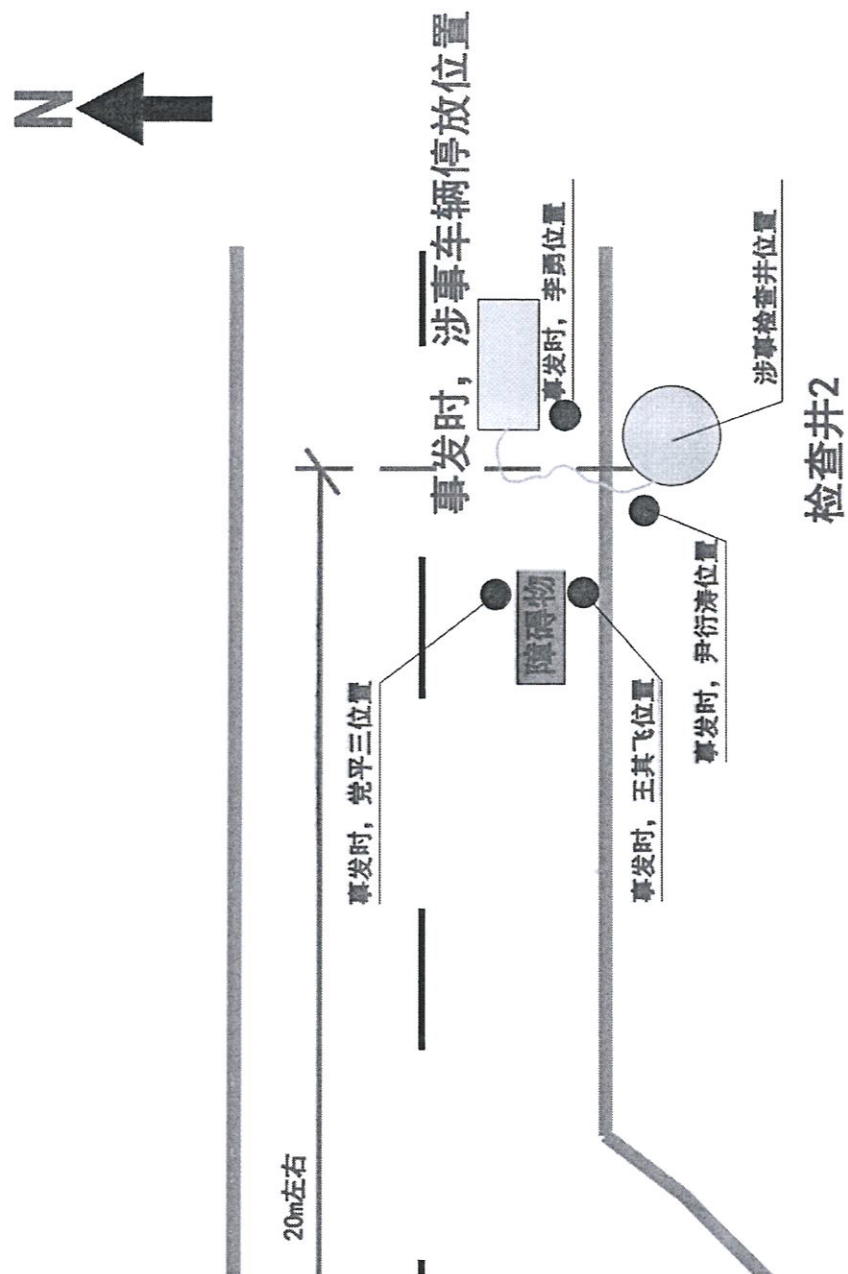
图 1. 事故现场平面示意图

事发检查井位于鸿腾山庄正门道路南侧，距离鸿腾山庄正门向东约 20m，检查井为砖砌检查井（井口直径约 700mm，检查井井盖为混凝土材质，标识为“雨”），井深约 3m，疏通管道作为检查井的接入管高低距离井底约 0.5m 处（详见图 1、图 2）。

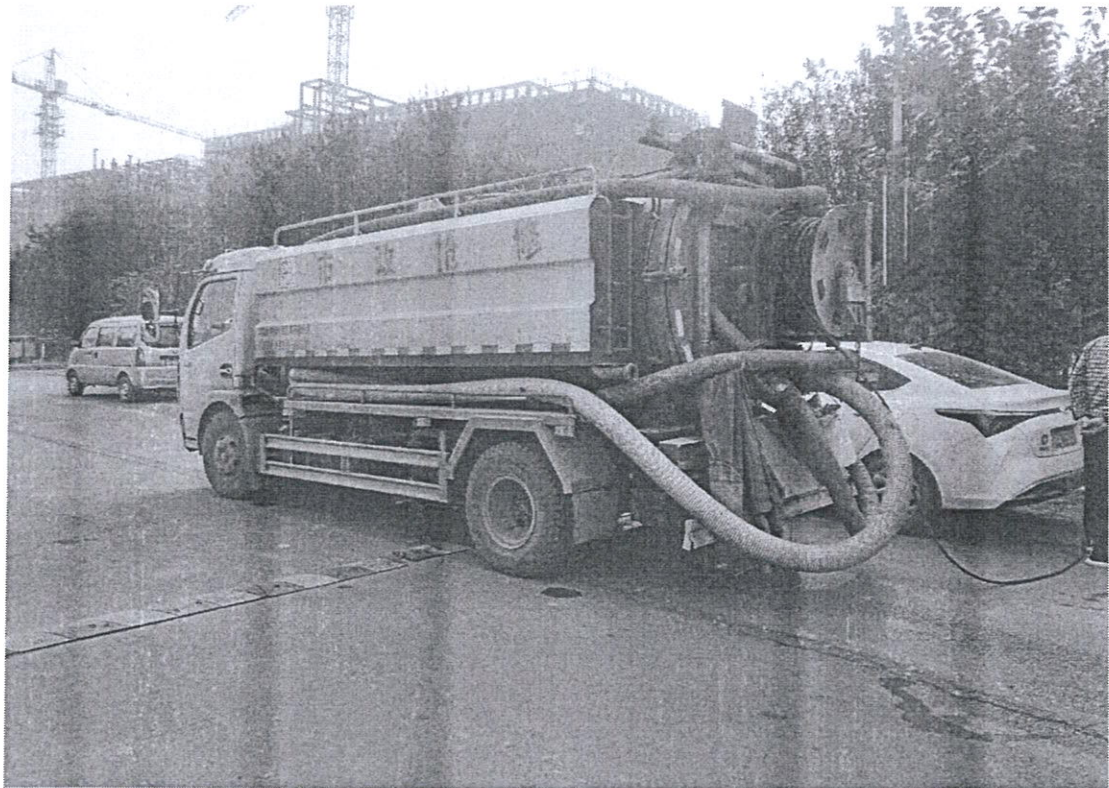
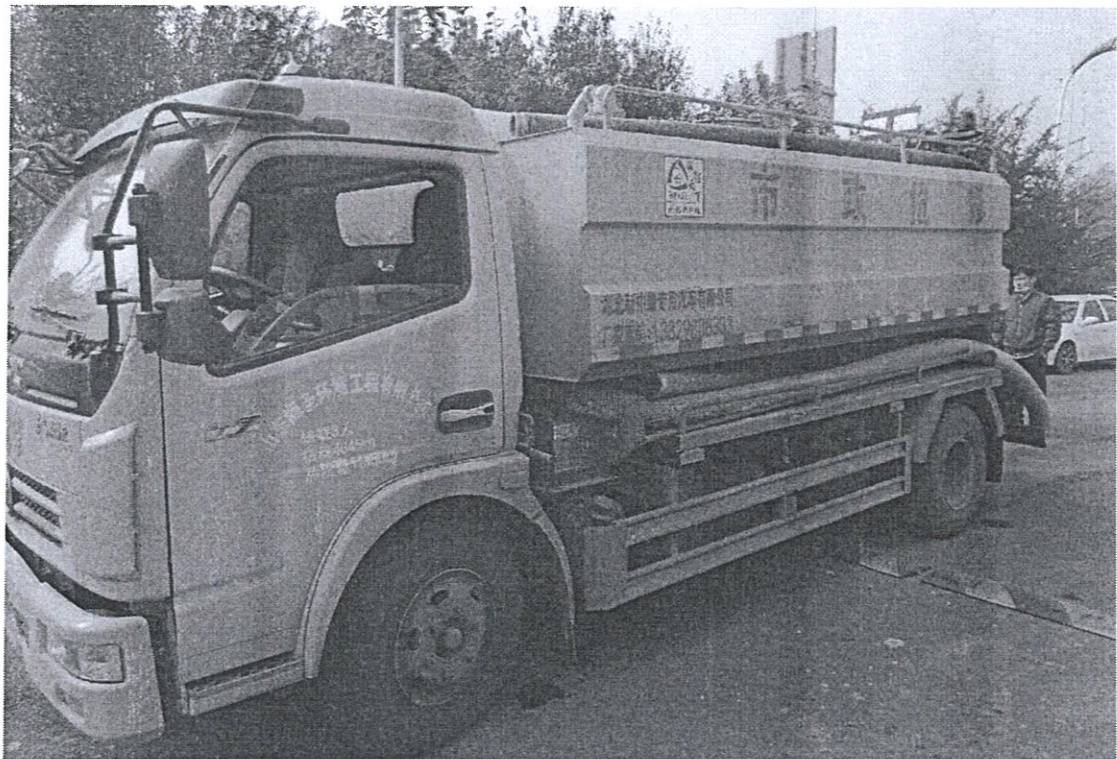
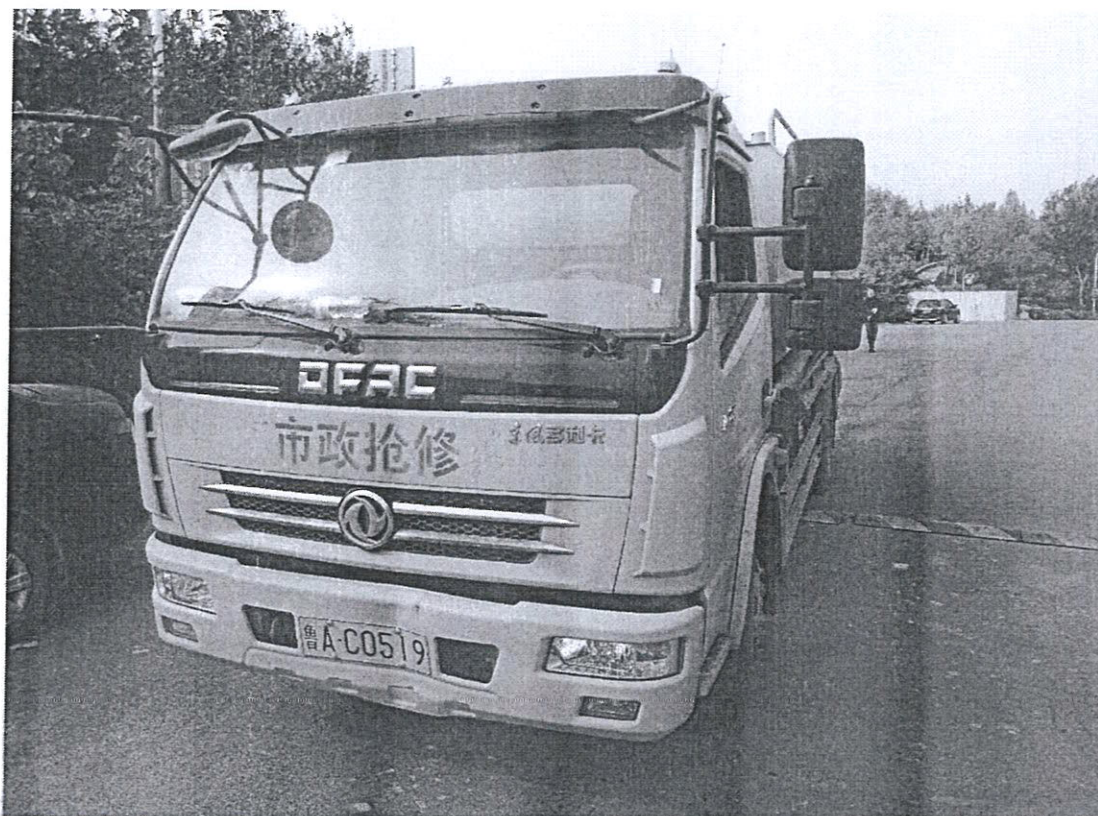
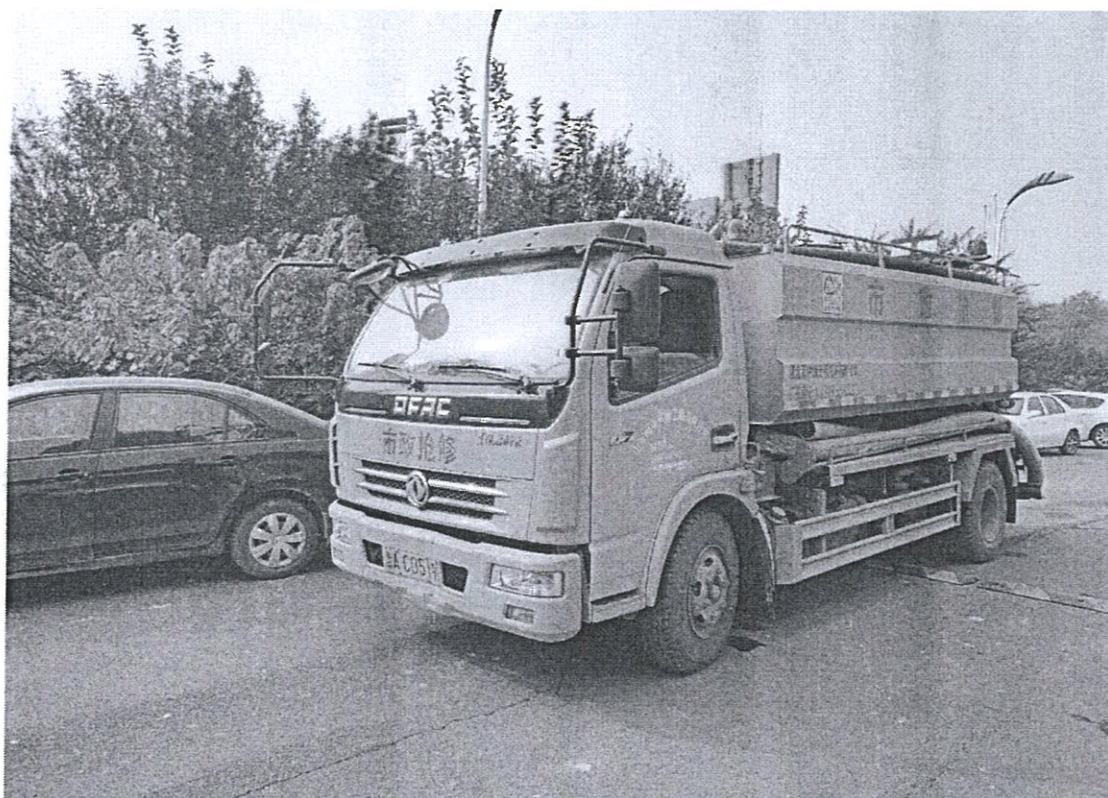
图 3. 涉事车辆

作业车辆车牌为鲁 AC0519 的一辆中型载货专项作业车（详见图 3、图 4）。品牌型号：中洁牌 XZL5112GQW5。该车于 2020 年 5 月 28 日由海圣公司购买并经湖北新中绿专用汽车有限公司改装后整车提回注册挂牌。车辆尾部自带高压柱塞泵及高压管等疏通冲洗设备一套。高压管为橡胶软管（内径 10mm，外径 18mm），头部安装金属冲洗头（直径 18mm，长度 75mm）（详见图 3、图 5、图 6）。
