## 济南市历城区人民政府 关于“1·14”山东舜景建筑工程有限公司 一般机械伤害事故调查报告的批复

事故地点：历城区济南万达城 D3 地块项目

# 历城区“1·14”山东舜景建筑工程有限公司一般机械伤害事故调查报告

## **历城区 1·14” 山东舜景建筑工程有限公司一般机械伤害事故技术原因分析**

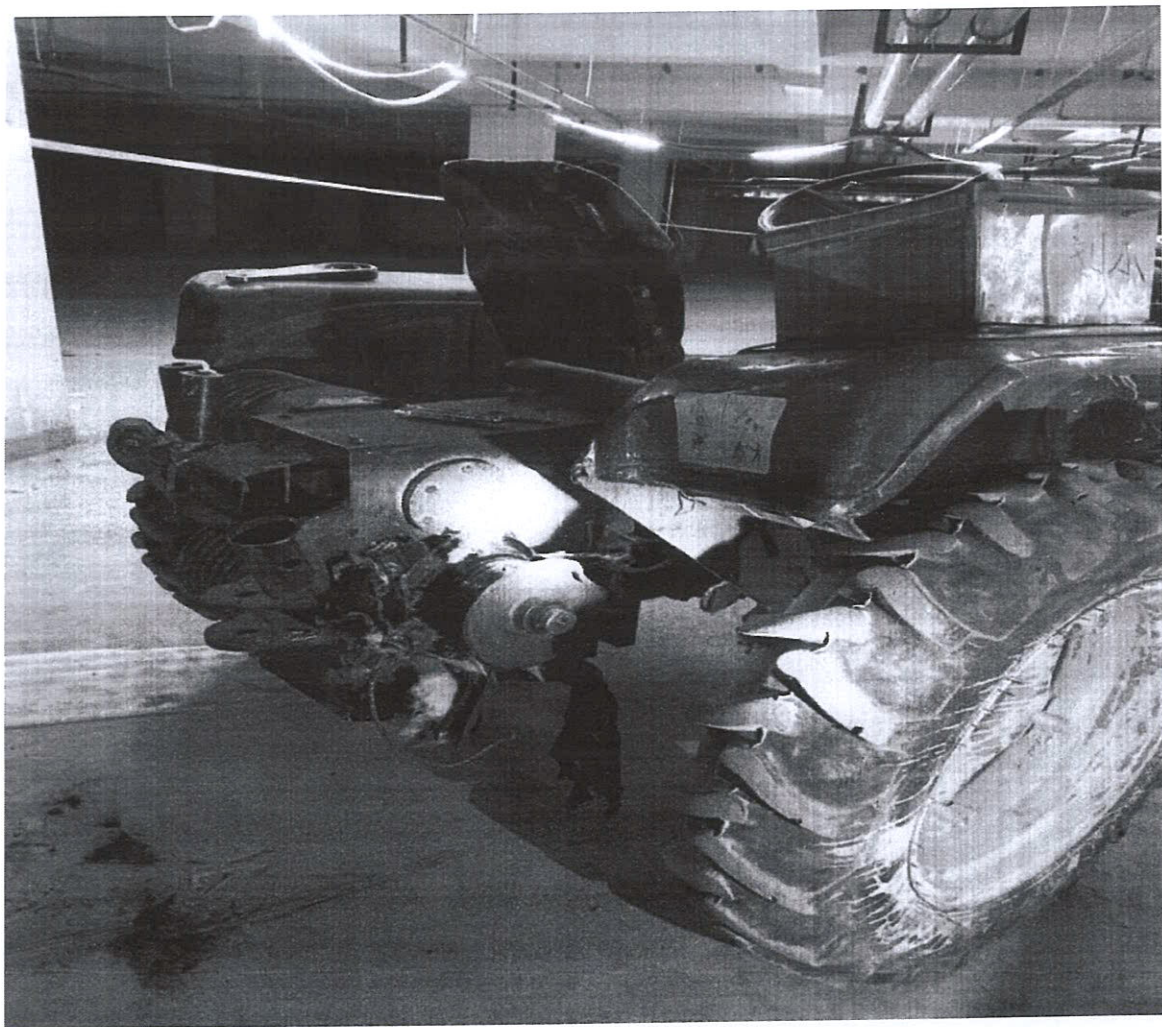
附件五：绞磨机

吕峰在靠近绞磨机转向轮右侧缠绕钢丝绳过程中，转向轮上缠绕的断股钢丝绳毛刺刮住其工作服，造成其身体被卷入绞磨机反复挤压是造成此次机械伤害事故发生的直接原因。

13 时 30 分左右，电缆工祝怀勇听到一声惨叫，跑过去看到吕峰被钢丝绳缠绕在拖拉机绞磨机的转向轮上（见附件五绞磨机），随喊叫其他工友；在通畅间工作的史宪国及在通畅间另一

（三）建议济南庄威电力工程有限公司采用或更换安全系数高、便于操作的绞磨机，实现设备本质安全，以确保操作人员安全。

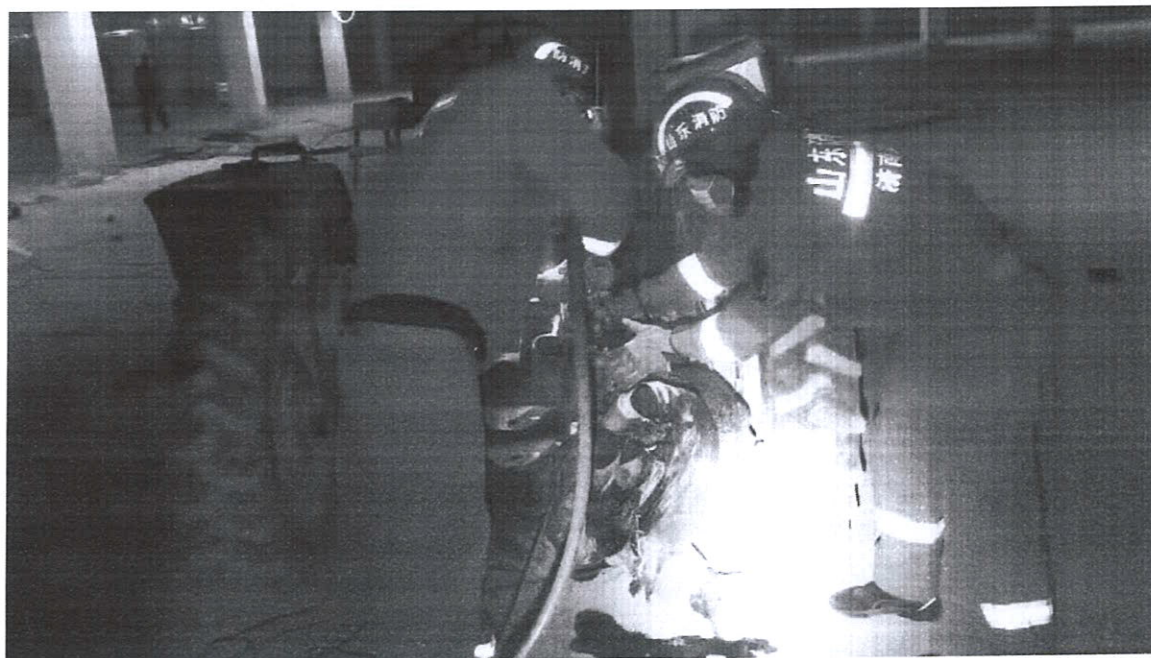
附件六：事故救援现场

13 点 33 分，现场工人拨打了 119、120 急救电话；13 点 50 分 119、120 同时到场。120 急救人员现场判定，人员已无生命体征，认定事故人死亡。119 消防人员随后采用液压剪将钢丝绳剪断，把吕峰尸体从绞磨机上拉出来（见附件六事故救援现场）。

事发现场，由于救援的需要，史宪国用裁纸刀将钢丝套子隔断，还是无法将吕峰救出，后 119 救援人员将钢丝绳剪断，并移动了拖拉机的位置。

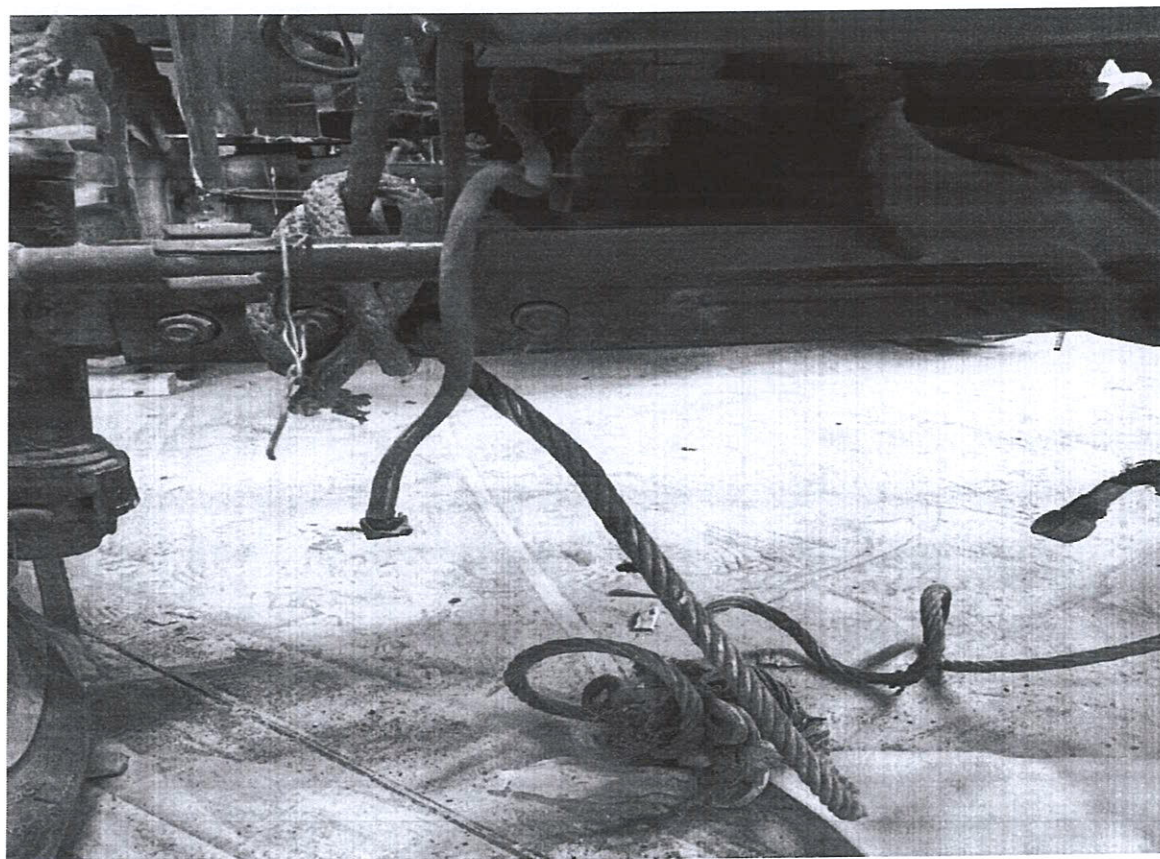
附件七：拖拉机的头部

经查看事故现场，救援队伍在救援过程中拖拉机绞磨机已被破拆移动。事发前的拖拉机绞磨机位于通畅间门口北侧约 16 米处，头部向北，尾部向南，敷设的电缆通过拖拉机绞磨机牵引钢丝绳在电缆桥架（距地面 2.5 米）中由北向南进入通畅间。为防止牵引电缆受力造成拖拉机绞磨机位移，采用在机头前端用钢丝套子绕在地下车库立柱上固定（见附件七）。拖拉机 30 马力，转速 5~6 转/每分钟。现场测量转向轮直径为 18cm，长为 20cm，转向轮轴心距地面为 68cm（见附件八现场测量图）。拖拉机绞磨机购买时间为 3 年左右。电缆的型号为（鲁）XK06-001-00067 4×240+1×120（见附件九），每米约 20kg，盘重 1.7 吨。

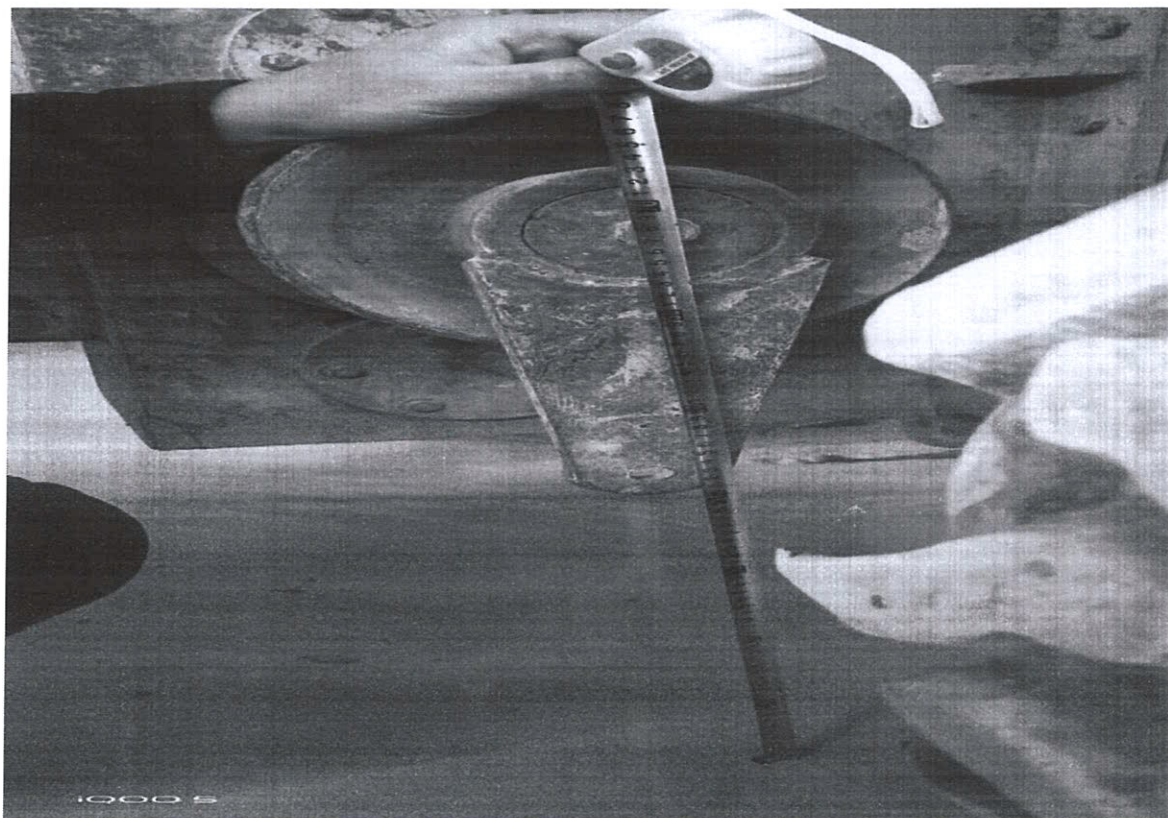
附件八：现场测量转向轮参数及距地面距离

向轮 1.5 米开外，通过拖拽钢丝绳的涨紧控制电缆的传送。事后分析，吕峰是在靠近拖拉机绞磨机转向轮右侧，向转向轮缠绕钢丝绳时被断股的钢丝毛刺刮住工作服卷入转向轮，此时应该是操作人员离转向轮最近的时刻。另据调查，员工穿着的冬季棉工作服一般不系扣，这种情况下更容易发生机械伤害事故。

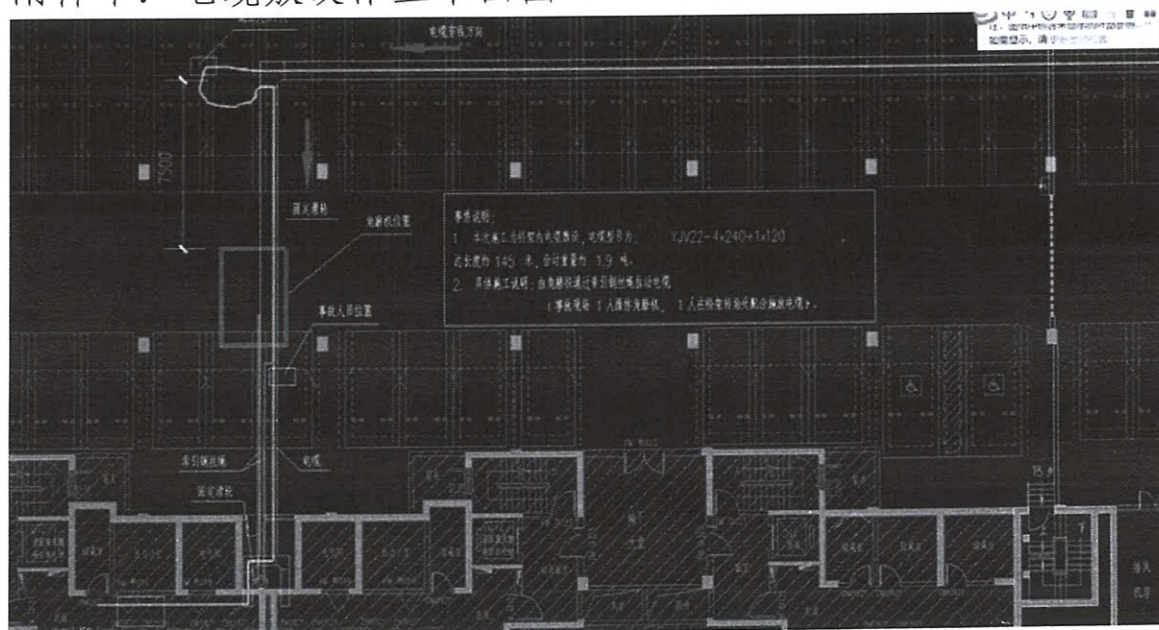
附件十：电缆敷设作业平面图

祝怀勇在距拖拉机绞磨机约为 6 米的位置，负责观察和向电缆桥架输送电缆，虽然距离吕峰不远，但由于是在拖拉机的两端，从祝怀勇作业的位置基本看不清楚吕峰。

史宪国在畅通间内（大约 6 平方米）负责用滑轮导钢丝绳，滑轮固定在 2.9 米高的南墙上，另有 6 人左右在畅通间的隔壁拖拽穿墙而过的电缆线。正是由于在畅通间的作业，完成了牵引钢丝绳与电缆的分离，钢丝绳返回到拖拉机绞磨机处。畅通间里面的操作基本看不到外面的情况。另地下室无手机信号，员工之间靠对讲机联系。（见附件十作业平面分布图）

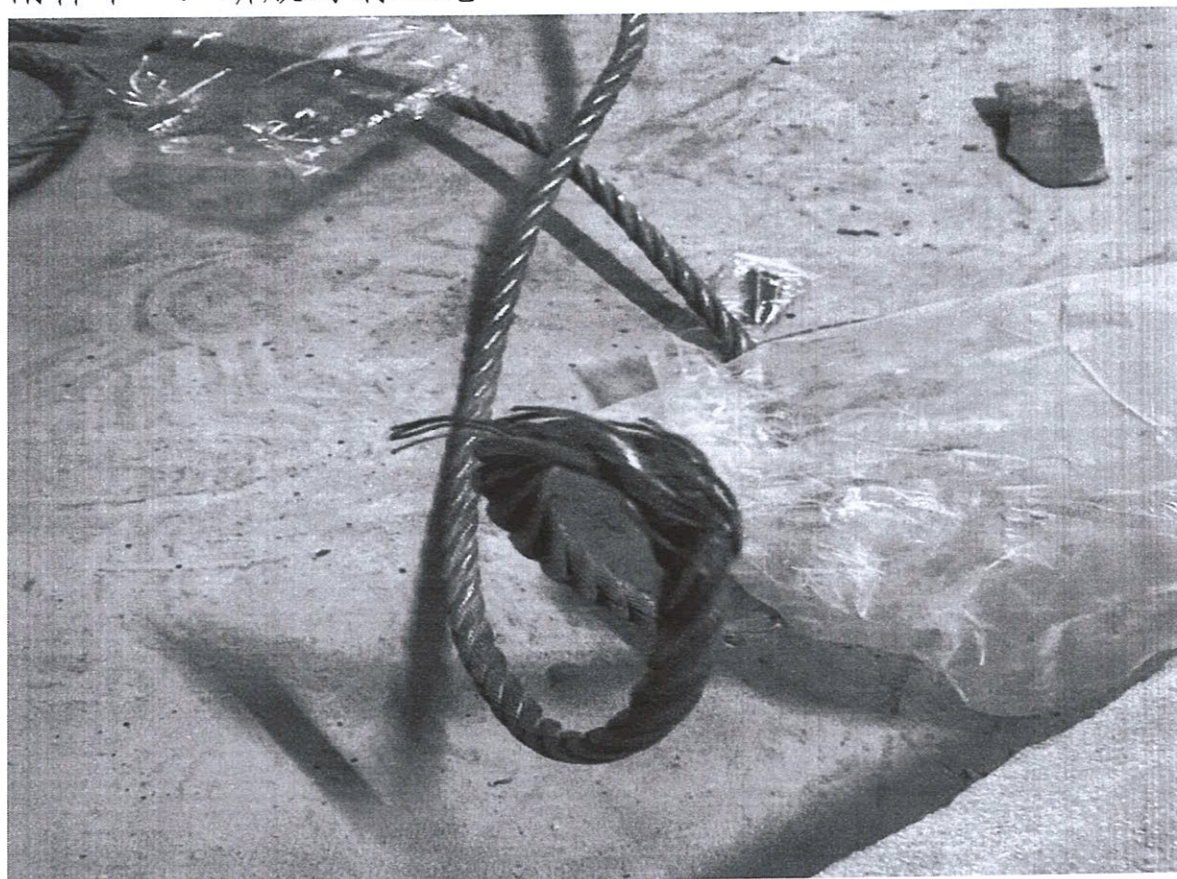
附件十一：断股的钢丝绳

的要求，在没有监护人且工作服上衣扣子没有完全扣好的情况下采用半松尾部绳的方式卸荷，不慎被断股的钢丝绳毛刺（附件十一断股的钢丝绳）将吕峰衣服刮住，加之仅一人操作无法停止运转的拖拉机绞磨机，被缠绕在钢丝绳和绞磨机间致死。因此违章作业是造成此次事故的直接原因。
