# 双城沈阳盛耀环保科技有限公司（哈尔滨工厂）“1·21”一般机械伤害事故调查报告

2024年1月21日2时许，位于哈尔滨市双城区新兴街道新华村东南角-100029号的沈阳盛耀环保科技有限公司（哈尔滨工厂）发生一起一般机械伤害亡人事故，造成1人死亡，直接经济损失145.34万元。

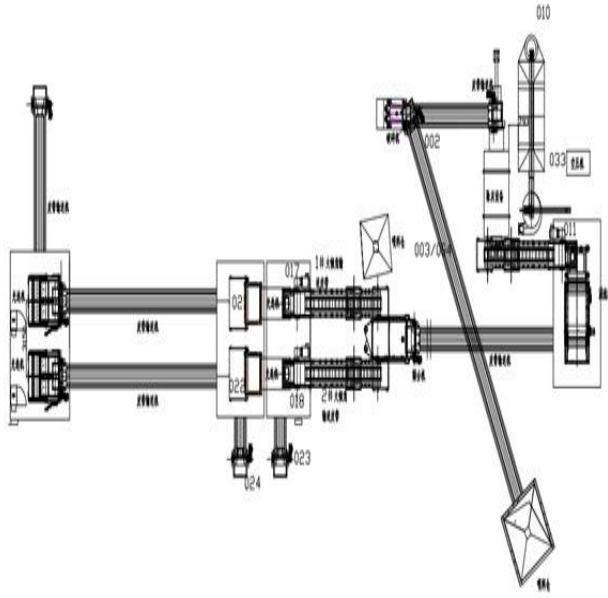
发生事故的玻璃分选生产线如下图所示：

发生事故的大倾角皮带输送机位于筛分机与光选机之间，在大倾角输送机水平段设置一个室内喂料仓，该喂料仓是盛装终端检验不合格的物料，物料落入大倾角输送机水平段的皮带之上，然后通过约45°倾角输送皮带向上运至光选机，进行二次光选处理，处理后产出的不同规格的玻璃颗粒即为成品，提供给玻璃制瓶厂使用。

2024年1月20日，沈阳盛耀环保科技有限公司（哈尔滨工厂）组织夜班工人在回收废旧玻璃生产加工线上进行分拣作业。次日1时30分许，分拣工张海龙只身一人在生产车间内的大倾角皮带输送机水平段，一边观察落料情况，一边捡拾皮带上落料中的杂物。作业过程中，张海龙棉服右袖口被运行皮带上的铁丝钩住，使其身体失衡，侧倾于皮带之上，并随皮带一起前行，当其身体受到前方皮带转角压辊的阻挡（挤压）时，皮带输送机过载保护装置启动，输送机停止运行。2时许，与张海龙同班作业的铲车司机高彦朋用微信联系张海龙，因未得到回应，便前往车间查看情况。5分钟后，发现张海龙右侧臂膀连带胸部右侧被挤压在皮带转角压辊和皮带之间。

此起事故的直接原因是：沈阳盛耀环保科技有限公司（哈尔滨工厂）工人在维修断裂的运输皮带时，违规用铁丝绑扎修复断裂的传送机皮带裙边，对绑扎后的铁丝端头处理不当，致使钩状的铁丝端头钩扯住分拣工张海龙衣袖，将其带入传送机皮带与压辊之间挤压死亡。

（一）沈阳盛耀环保科技有限公司要认真吸取事故教训，总结事故中发现的问题，并对照国家有关安全生产标准、规范，认真查找废旧玻璃筛选分拣线在设计、安装、使用等环节存在的事故隐患，针对发现的各类隐患，逐一进行整改，在具备安全生产条件的前提下，方可进行恢复生产。
