# 双寿三期保障性安居工程项目 “10·15”一般起重伤害事故调 查报告

2022年10月15日17时40分左右，双寿三期保障性安居工程项目15号楼桩基施工截桩作业中发生一起起重伤害事故，造成1人死亡，直接经济损失约150.1163万元。

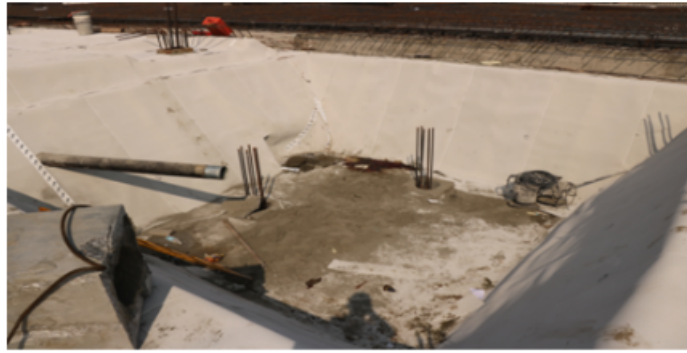
（图 1 事发基坑）

现场勘验发现，事故发生在15号楼电梯基坑内，坑内西北角有血迹，东北角有1台切割机，坑边外南侧放置一根已被截断的方形桩基（长约2米，方形边长约50公分），桩基围绕2根钢丝绳。

使用钢丝绳绕圈捆扎管桩作为吊点，因钢丝绳与管桩间摩擦力不够导致钢丝绳滑动，并带动管桩倾斜翻转，且

起吊时王某洋未站到起吊安全距离外，导致事故发生。
