# 合肥包河银河幸福广场商业 F 楼“12·6” 一般高处坠落事故调查报告

合肥市政府事故调查组

2024 年 1 月 25 日

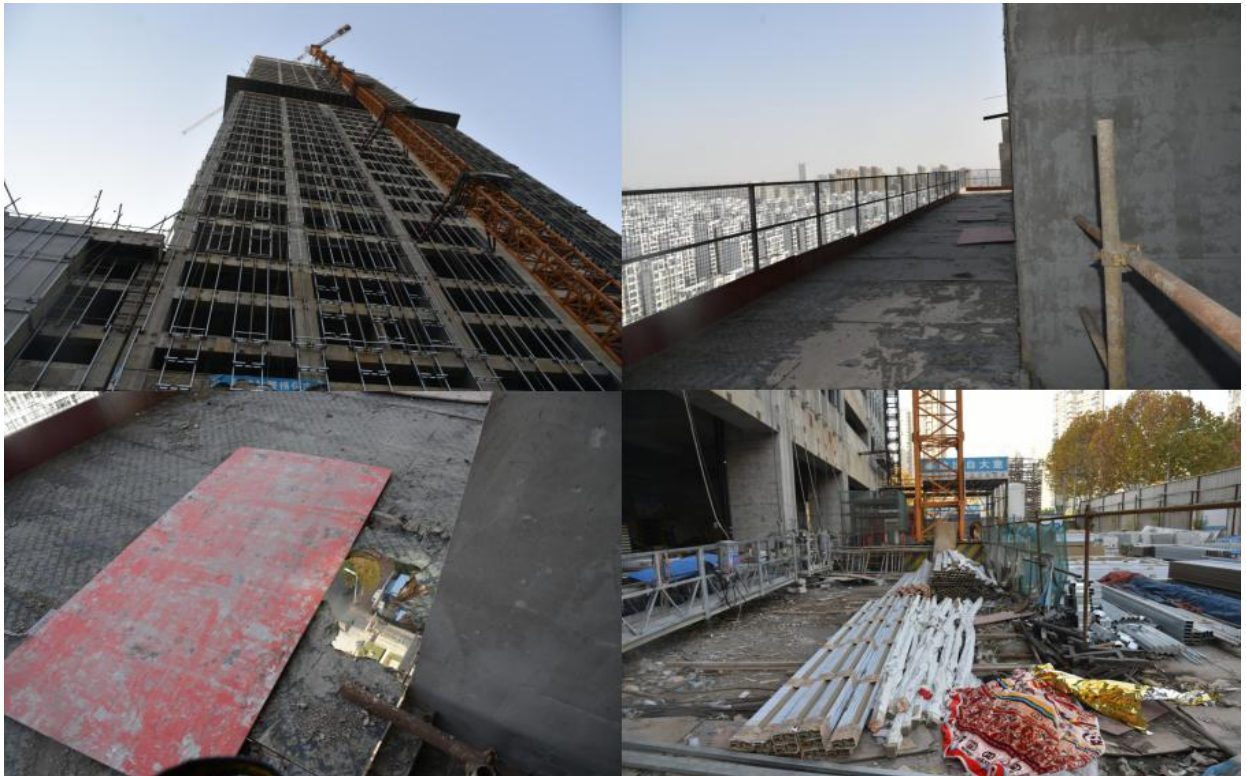
图2 事故现场图

安装作业班组负责人刘\*坤带领盘\*法、刁\*荣和李\*友开展吊篮安装作业。当天风力较大，4名作业人员在F楼西侧地面组装吊篮，没有继续到38层进行吊篮安装。6时50分左右，现场安全管理人员通知刘\*坤，让他们处理从38层放至22层安装吊篮的钢丝绳。由于风力较大，悬挂至22层附近的钢丝绳出现摇摆，影响施工电梯运行。随即，刘\*坤安排李\*友去22层，将钢丝绳固定起来。7时左右，李\*友来到22层西侧固定完钢丝绳后，来到22层东侧并进入防护棚平台，刚好踩在风化腐蚀的竹胶板上，竹胶板发生断裂形成洞口，其从洞口坠落至地面。

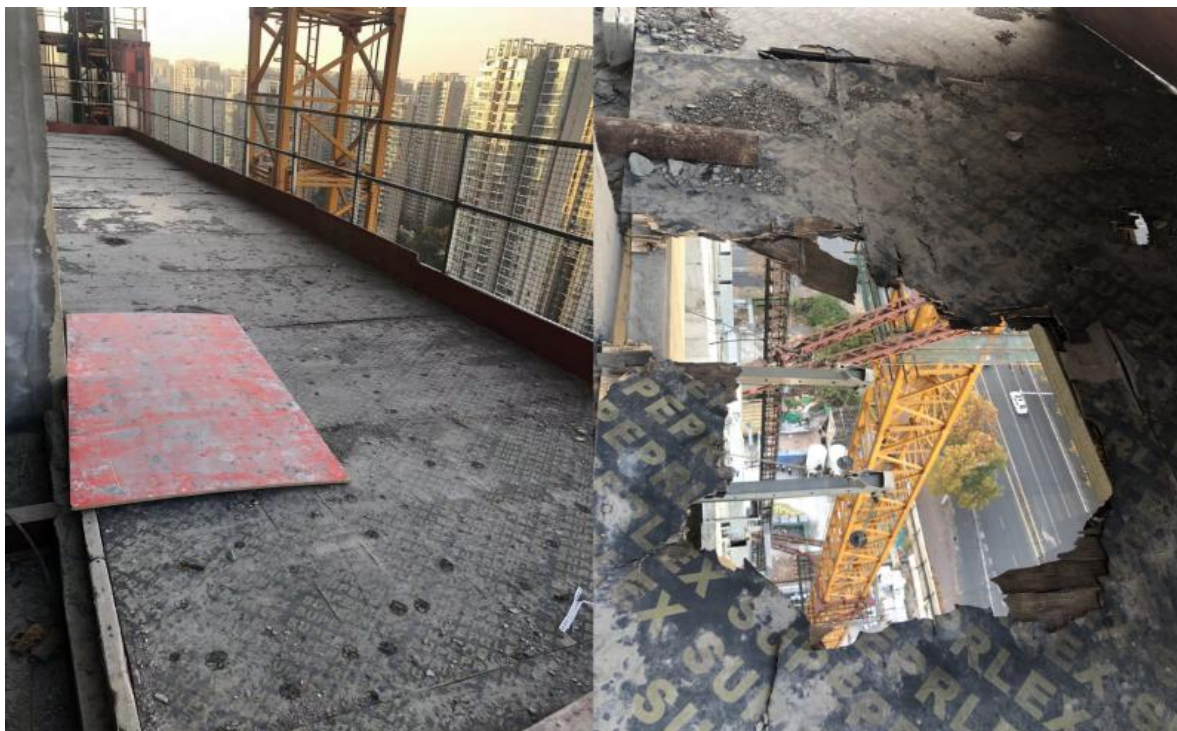
图3 事发区域平面防护和洞口

1.事故现场。事发地点位于F楼22层北侧防护棚平面防护上，防护上有一不规则的破损洞口，长约56cm，宽约36cm。该洞口南侧紧邻F楼结构面，距F楼东端12.6m，距地面高度83.4m。

是：施工单位未按规定对悬挑式防护棚进行检查和维修保养<sup>①②③</sup>，未发现防护棚平面防护的竹胶板存在风化腐蚀的隐患，作业人员在进入防护棚平面防护时，踩在风化腐蚀承载力下降的竹胶板上，竹胶板破裂，导致作业人员坠落。

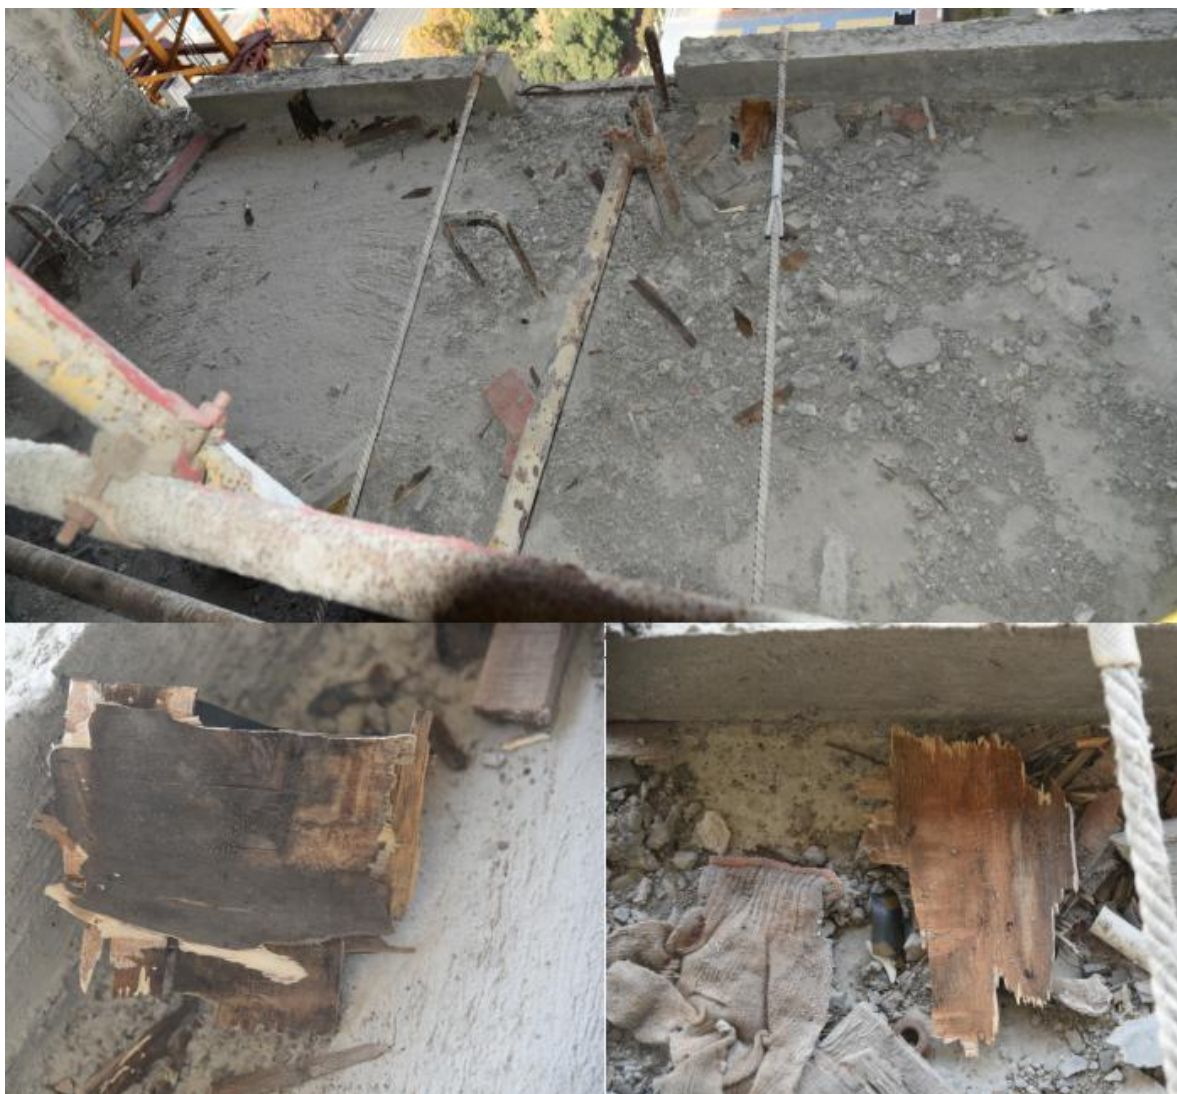
图 5 洞口正下方 21 层地面掉落的破碎的竹胶板

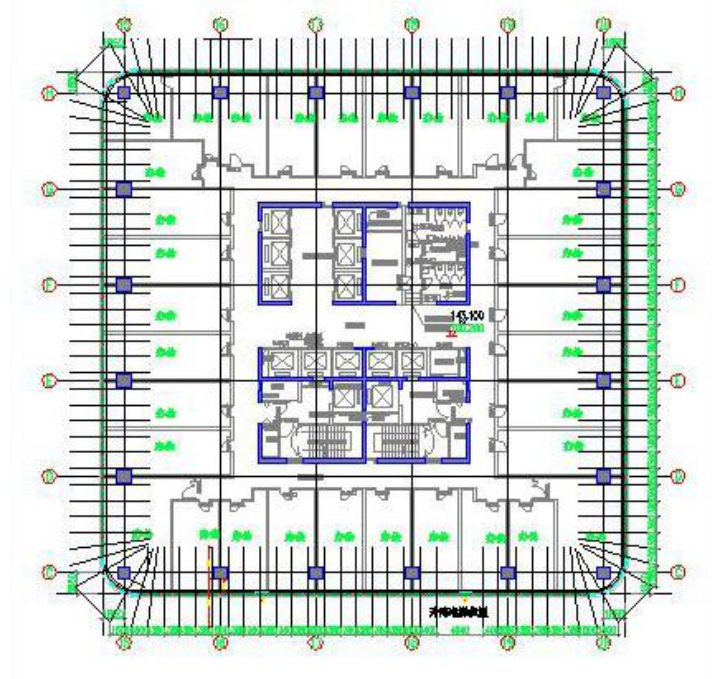
图 6 防护棚平面布置图

2.悬挑式防护棚。2022 年 8 月初，安徽晖恒公司编制了《防护棚专项施工方案》，并组织了专家论证，10 月中旬施工完毕。当月，经相关人员验收后投入使用。该防护棚为水平防护隔离，且在上面搁置吊篮。防护主梁采用 16 号工字钢用于悬挑式防护棚的主梁，悬挑部位均采用 6m 长工字钢，其外悬挑长度 2.5m，伸入楼层内锚固长度为 3.5m，工字钢主梁间距 1.5m。工字钢主梁上布置 40\*40\*3mm 方管，间距为 480mm，方管上再铺设 18mm

厚竹胶板。防护外侧立面设置防护栏杆高度为 1200mm，防护栏杆外露面刷红白油漆，安全防护栏杆上满铺一层密目安全网。

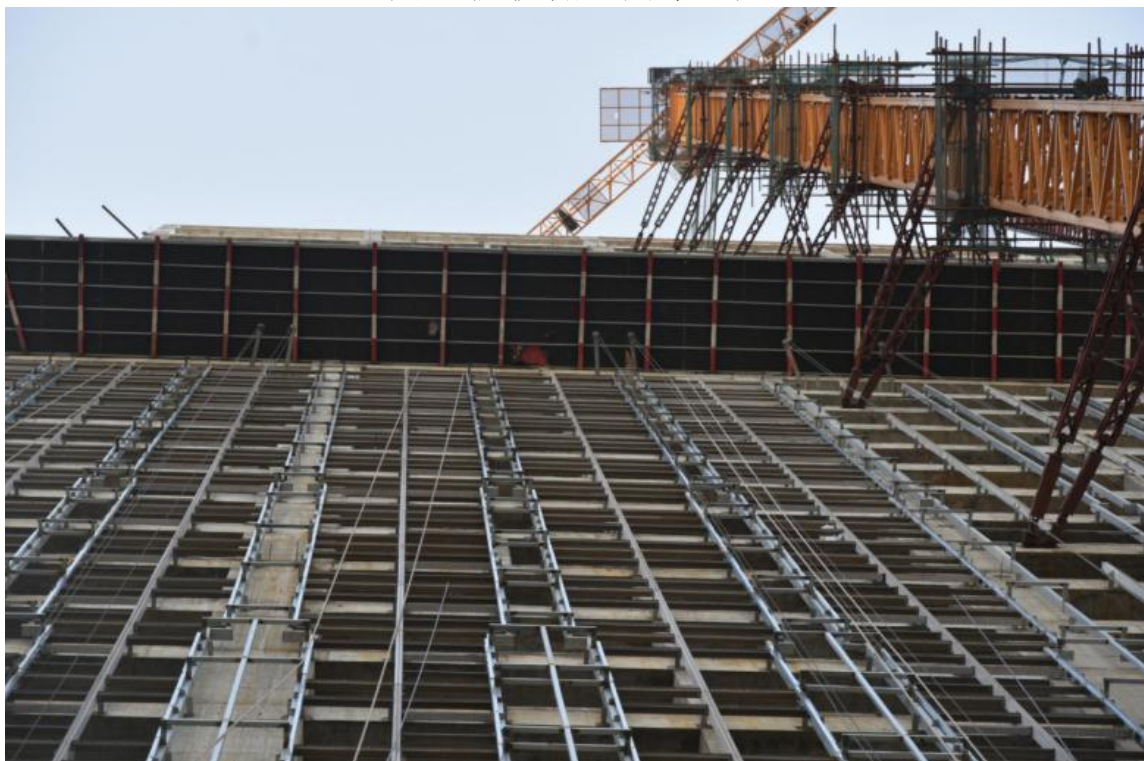
图 7 北侧防护棚概览图

3.安徽晖恒公司，未严格落实安全生产主体责任，未按规定落实务工人员实名化管理，人员进出管理不严格；未安排专人按规定对悬挑式防护棚进行检查和维修保养，对防护棚平面防护的竹胶板存在风化腐蚀的事故隐患，未能及时进行整改。

（三）安徽晖恒公司，要深刻吸取事故教训，认真学习贯彻《安全生产法》《建筑法》《建设工程安全生产管理条例》等法律法规，严格落实企业主体责任，确保各项管理制度落实到位；建立落实安全风险分级管控和隐患排查治理工作机制，及时消除事故隐患，确保施工安全；加强现场施工的安全管理，落实各项安全防护措施，确保各类安全防护设备完好；要加强生产安全事故应急救援预案演练和培训工作，定期组织演练，不断提高
