# 合肥肥西“2·2”较大道路交通事故调查报告

合肥市政府事故调查组

2024 年 3 月 28 日

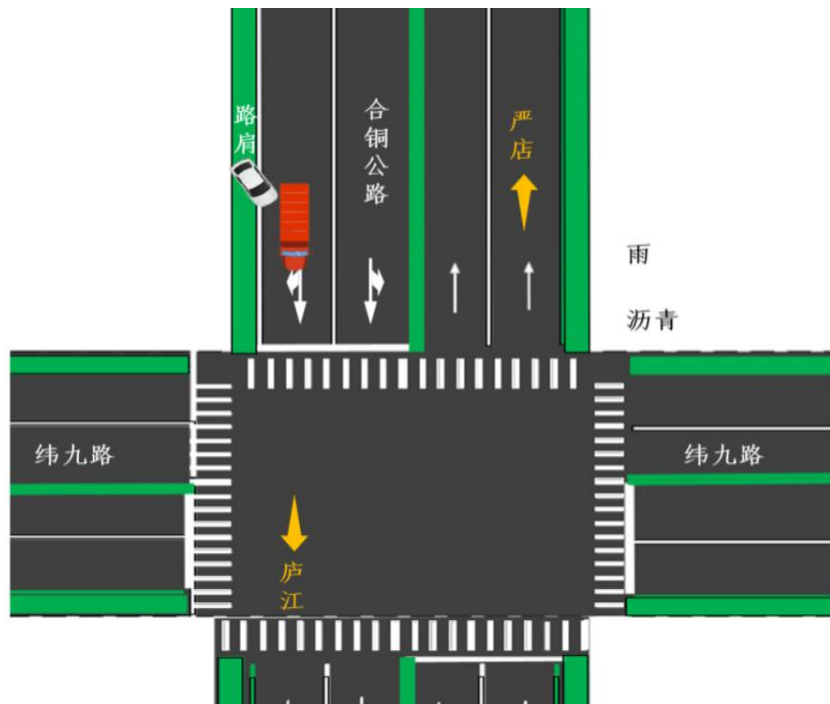
图一 事故示意图

怡口香老鸡面餐馆后，沿四丰路由西向东驶往合铜路方向。0 时 19 分许，皖 AT581F 号小型轿车经四丰路与合铜路交口右转进入合铜路往三河方向行驶。0 时 20 分许，唐\*友驾驶皖 AT581F 号小型轿车在 G330 线 927km+870m 处碰撞前方遇红灯停车的阳\*秋驾驶的皖 AB1691 号重型仓栅式货车的尾部，造成唐\*友和皖 AT581F 号小型轿车乘车人李\*栓、李\*存 3 人受伤经抢救无效死亡，王\*柱受轻伤，两车不同程度损坏。

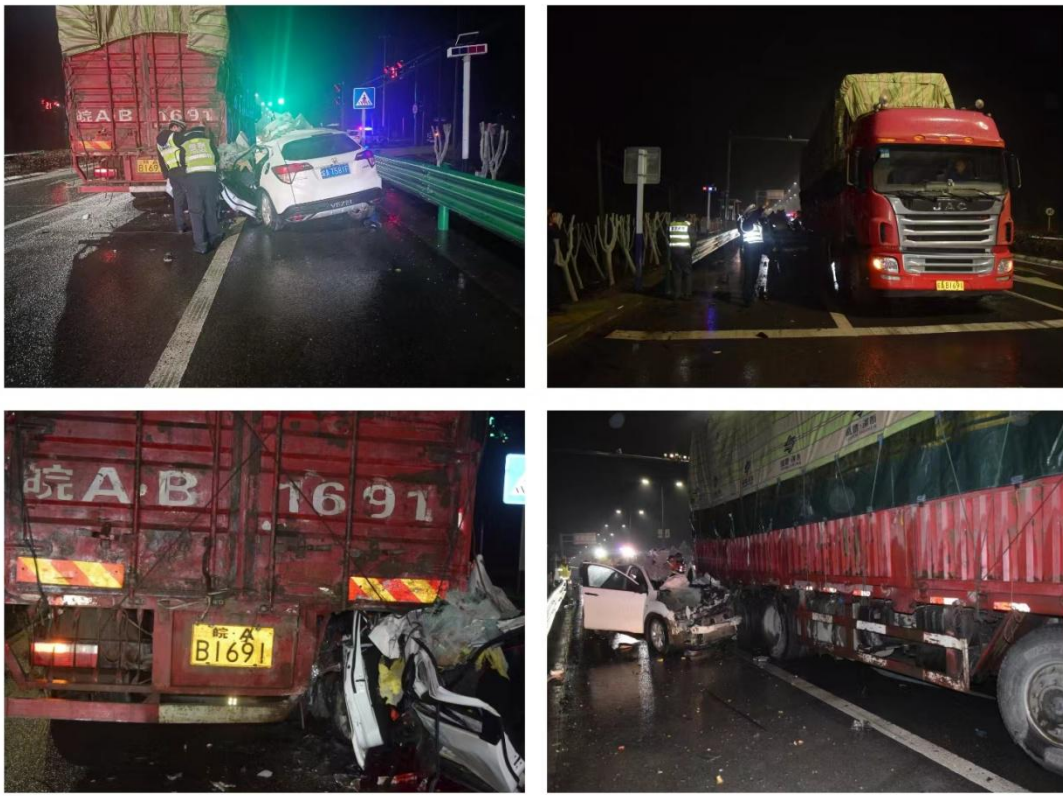
图二 事故现场情况

经安徽全诚司法鉴定中心鉴定，皖 AT581F 号小型轿车前部所见痕迹符合与皖 AB1691 号重型仓栅式货车后部右侧碰撞所形成；由北向南行驶的皖 AT581F 号小型轿车前部与前方同方向处于静止状态的皖 AB1691 号重型仓栅式货车后部右侧发生过追尾碰撞；皖 AT581F 号小型轿车转向系、制动系，前照灯不具备鉴定条件，安全带性能处于有效状态；皖 AT581F 号小型轿车左 A 柱前段至车身左后端通过视频画面参照点 A 时行驶速度为 82.8km/h；皖 AB1691 号重型仓栅式货车后下防护装置不符合《汽车及挂车侧面和后下部防护要求》中有关的规定；皖 AB1691 号重型仓栅式货车后部粘贴反光标识不符合《货车及挂车 车身反光标识》中有关的规定；皖 AB1691 号重型仓栅式货车左后转向灯及左后位灯灯光处于有效状态，右后转向灯灯光处于有效状态，右后位灯系在本起事故中碰撞损坏；皖 AB1691 号重型仓栅式货车外廓尺寸与行驶证登记外廓尺寸一致。
